MEMORANDO-DRCL-SEEIA-028-1005-2023

ASUNTO: REMISIÓN DE INFORME DE INSPECCIÓN Y EVALUACIÓN

INFORME TÉCNICO DE INSPECCIÓN No. 025-2023

Proyecto:	"ESTUDIO, DISEÑO, CONSTRUCCIÓN Y FINANCIAMIENTO DEL VIADUCTO VEHÍCULAR Y PASO A DESNIVEL CON SUS ACCESOS A LA AUTOPISTA PANAMÁ – COLÓN Y 4 RETORNOS A NIVEL SOBRE LA AVE. BOYD ROOSEVELT (CARR. TRANSÍSTMICA)"	Categoría:	II
Promotor:	MINISTERIO DE OBRAS PÚBLICAS		
	CORREGIMIENTO DE LIMÓN, DISTRITO DE COLÓN, PROVINCIA DE COLÓN, SECTOR QUEBRADA ANCHA		
Fecha de inspección:	10 DE MAYO DE 2023		
Fecha del Informe:	10 DE MAYO DE 2023		
Participantes: día 14 de marzo de 2023	MiAMBIENTE Isabel González/SSH César Conte/SOF Soledad Batista J./SEEIA AUTORIDAD DEL CANAL DE PANAMÁ Victoriano Jackson Palma PROMOTOR José King/Transeq Estrella Aneth Méndez/ ITS Consultores

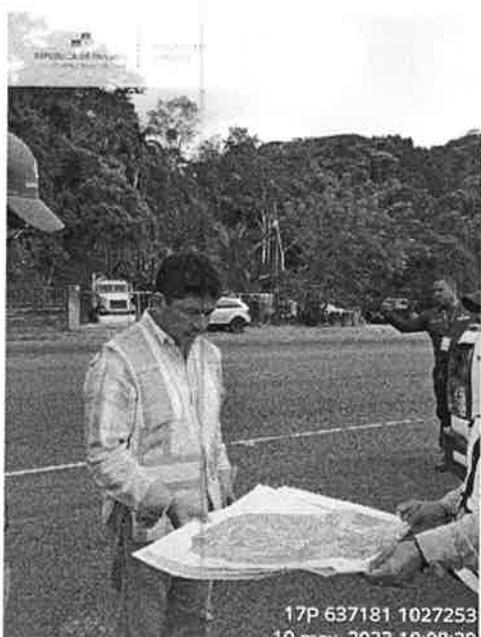
COORDENADA DE UBICACIÓN UTM (WGS-84):	IMÁGENES TOMADAS EN EL SITIO.
637181E/1027253N

- El Retorno #4 en la que se observó en ambos hombros de la vía residencias indicó que no habrá afectación a las residencias cercanas ambas franjas de la vía ya que cuenta con la superficie para la construcción. Coordenada de verificación 637161/1027253
- Inicio de conexión Quebrada Ancha-María Chiquita mismo punto de inicio del primer tramo propuesto en el EsIA Cat. II del proyecto “Estudio, Diseño, Construcción y Financiamiento De Carretera Quebrada Ancha – María Chiquita”.
- Retorno #3 señalado por el representante de Transeg en la coordenada 637616.94 1027175.93. En este punto se observaron dos ojos de agua en la franja de la

<p>Foto 1. Vista del Retorno #1. Nótese la ubicación de residencias cercanas a la servidumbre de la vía</p>

- El Promotor debe aclarar la ubicación de los botaderos dentro de la huella del Proyecto
- El Promotor debe considerar la reubicación del Retorno #3 en función de la Ubicación de los dos (2) Manantiales, sitio de Voladuras próximos a la carretera Boyd Roosevelt, la referencia de deslaves en sitio colindante y la proximidad de las residencias existentes.

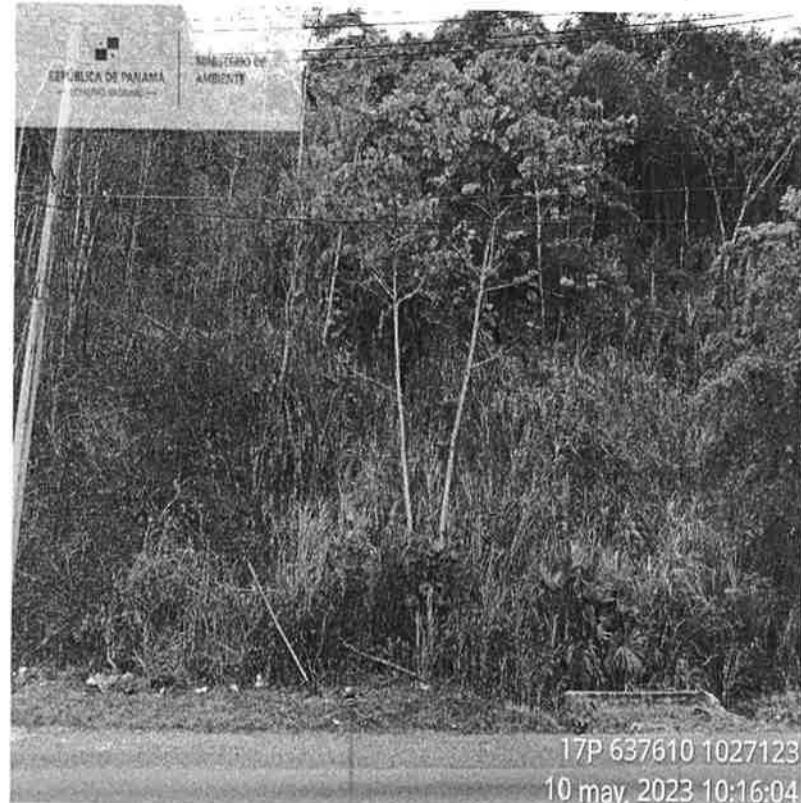
637610E/1027123N

- carretera en dirección hacia la provincia de Colón. En esta área también se ubica un punto de voladura según el contratista de Transeq Estrella. Cercano a este punto la coordenada 637640.57 1027149.35.

Foto 2. Área de ubicación del ojo de agua #1 y el sitio de voladura

- Solicitar al Promotor la identificación de ojos de agua en el punto del retorno #3 en las coordenadas 637640.00 1027149.00 y análisis hidrológicos correspondientes.

- Solicitar al Promotor Análisis y Evaluación de Riesgos por Inestabilidad del terreno en el punto de voladuras en la coordenada 637616.94 1027175.93, retorno #3.

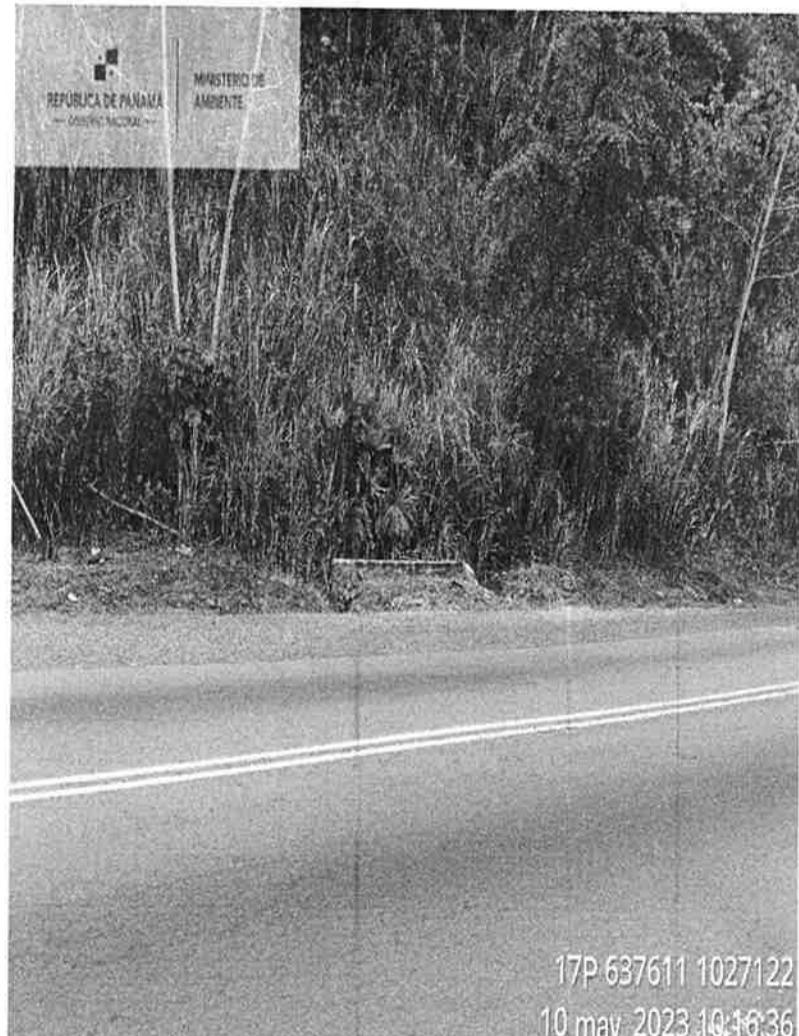
637611E/1027122N

Foto 3. Área de ubicación del ojo de agua #1 y el sitio de voladura

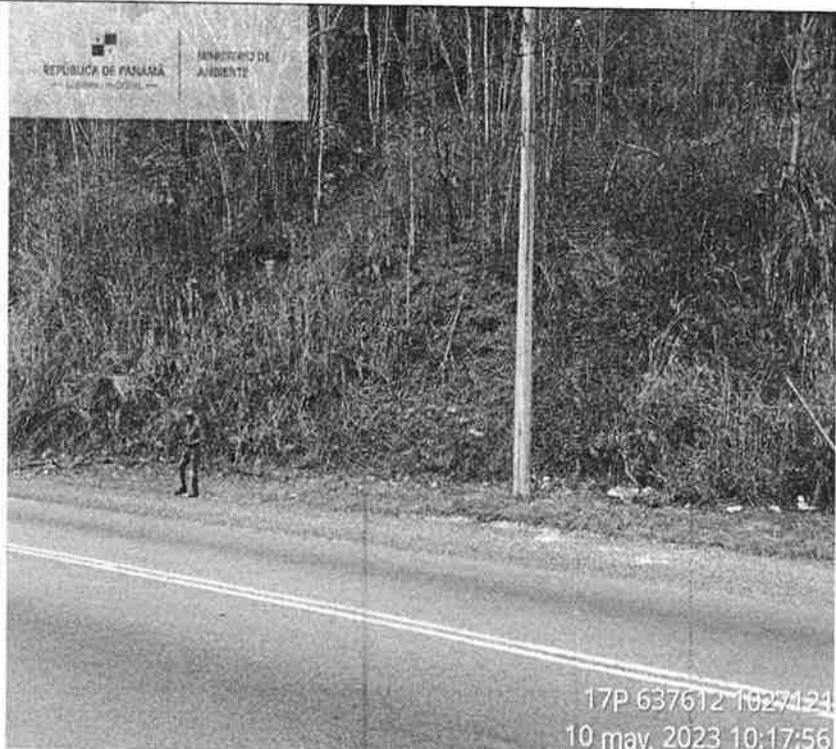
637612E/1027121N

Foto 4. Área de ubicación del ojo de agua #1 y el sitio de voladura

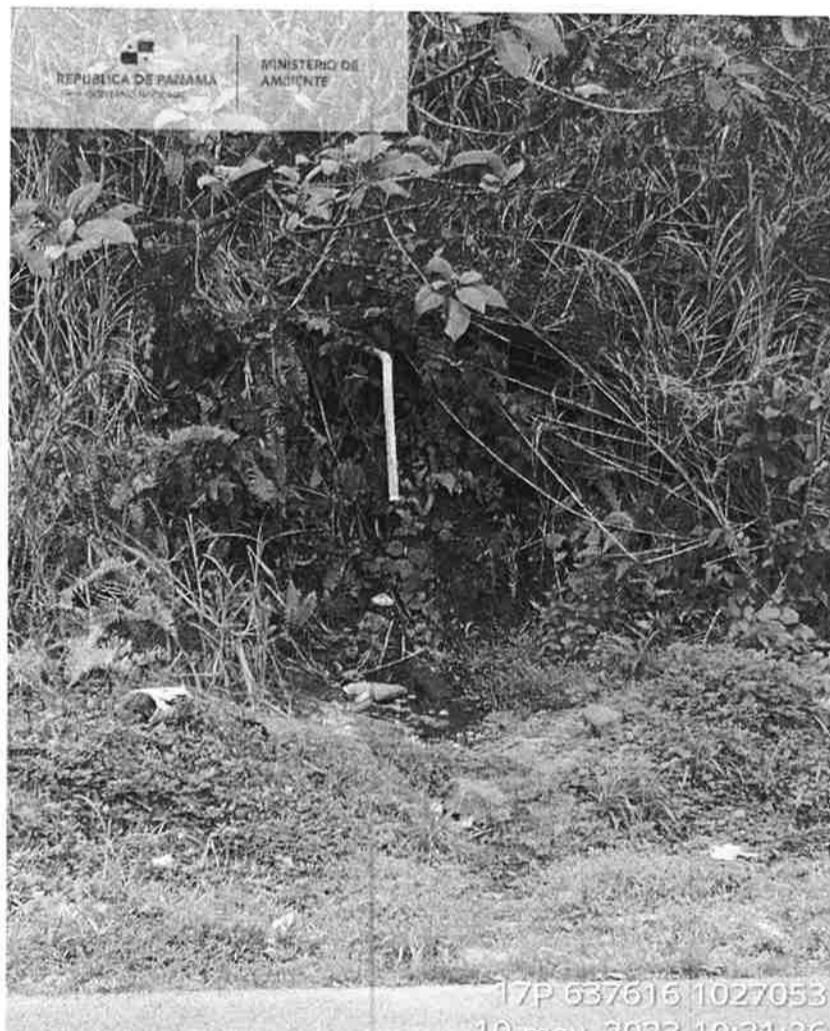
637616E/1027053N

Foto 5. Área de ubicación del ojo de agua #2 y el sitio de voladura

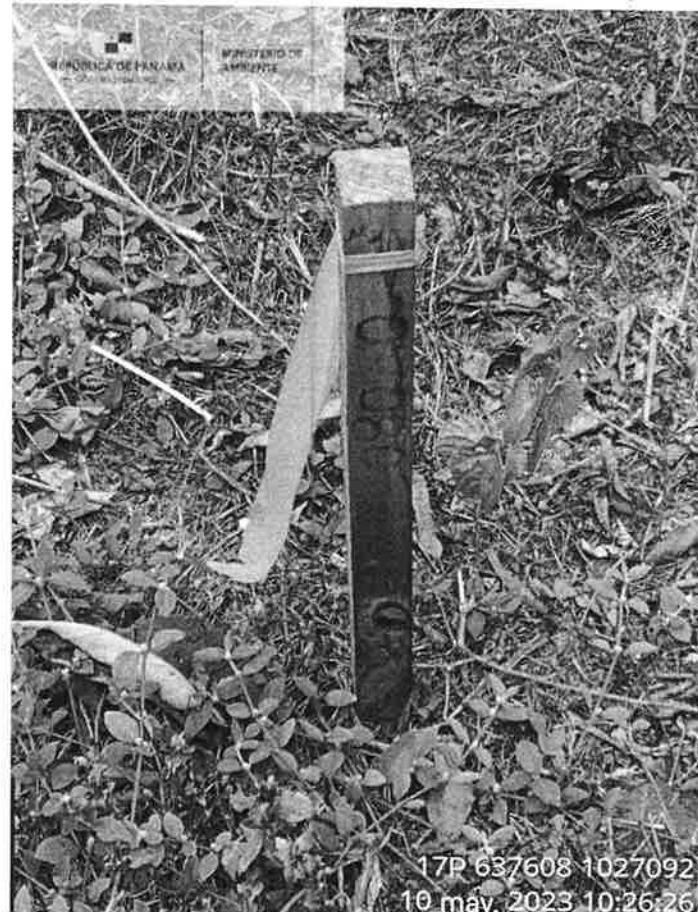
637608E/1027092N

Foto 6. Señalización por el MOP frente al ojo de agua #1 y #2

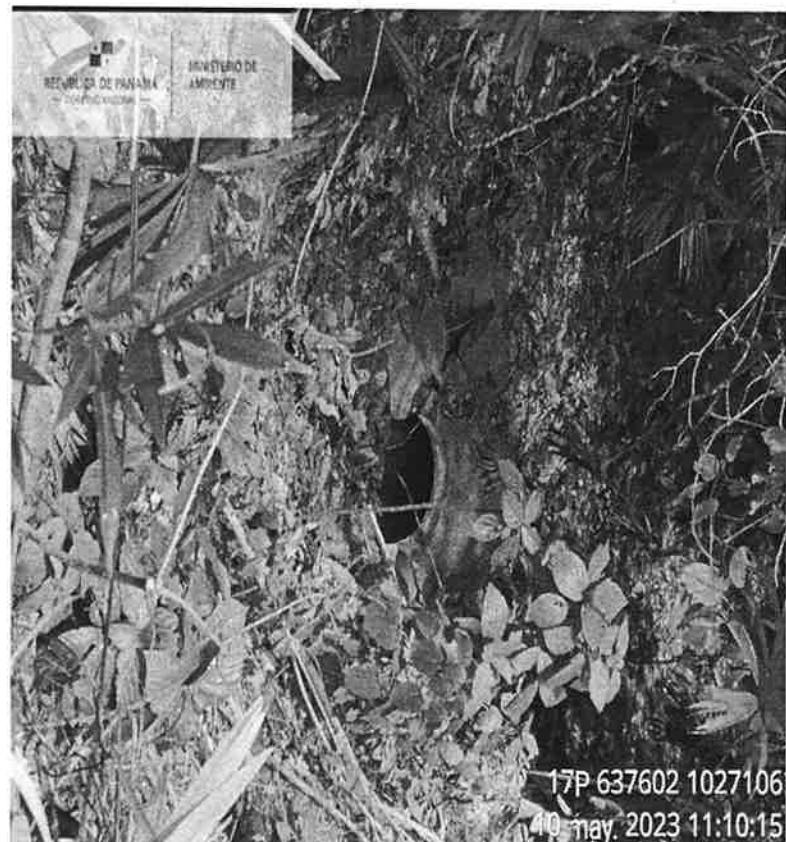
637602E/1027106N

Foto 7. Alcantarilla existen que recoge las aguas del ojo de agua #1 y 2

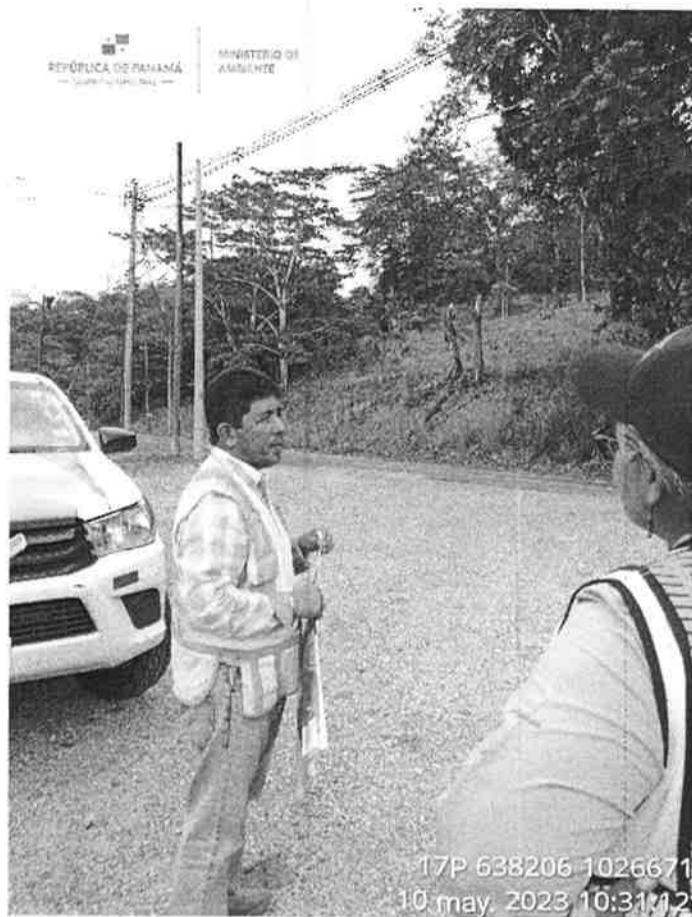
638203E/1026671N

- Se verificó el retorno # 1 y #2. En la coordenada del EsIA 638173.19 1026721.14 de verificación en campo 638206.00 1026671.00. El área muestra la amplitud necesaria para rediseñar o reubicar el retorno #3 donde se ubican los dos (2) ojos de agua y el área de voladura.

Foto 7. Área del retorno #2, Restaurante El Mirador

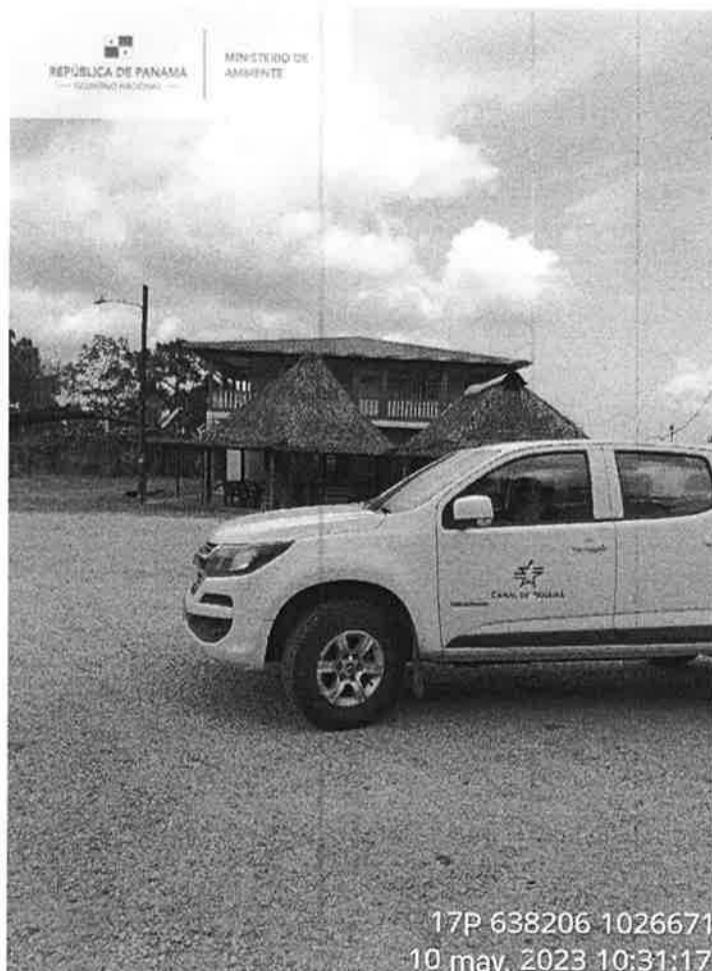
638206E/1026671N

Foto 8. Área del retorno #2, Restaurante El Mirador

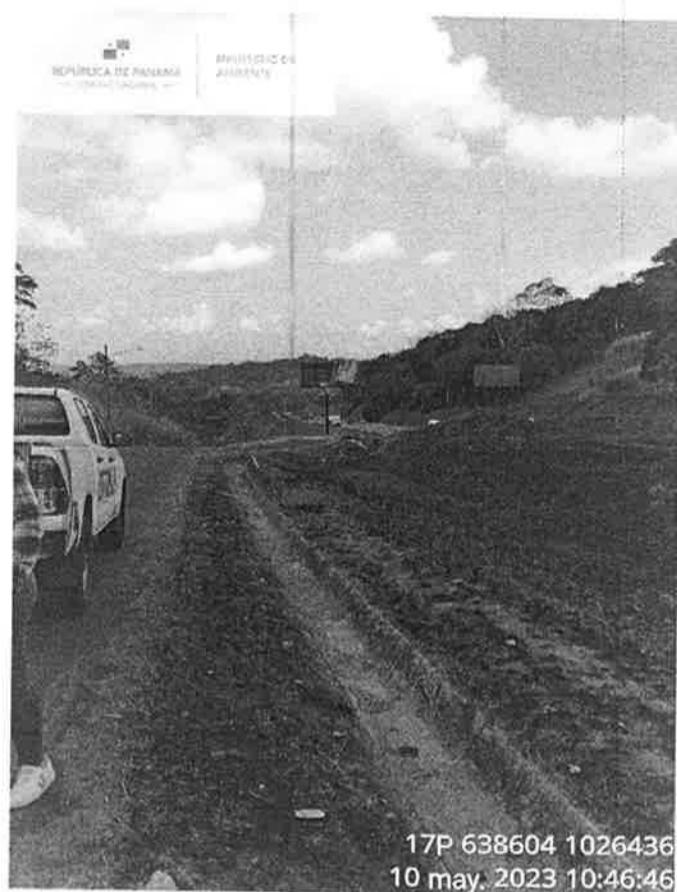
638604E/1026436N

- Se verificó el área del intercambiador Autopista Panamá-Colón –Ave. Boyd Roosevelt con las coordenadas 638604 1026436. En este punto se visualizaron las dos viviendas que serán afectadas por el proyecto y los dos (2) puntos propuestas para las voladuras y la construcción del puente muy cercanas a la autopista Panamá – Colón.

Foto 9. Área del intercambiador Autopista Panamá-Colón –Ave. Boyd Roosevelt

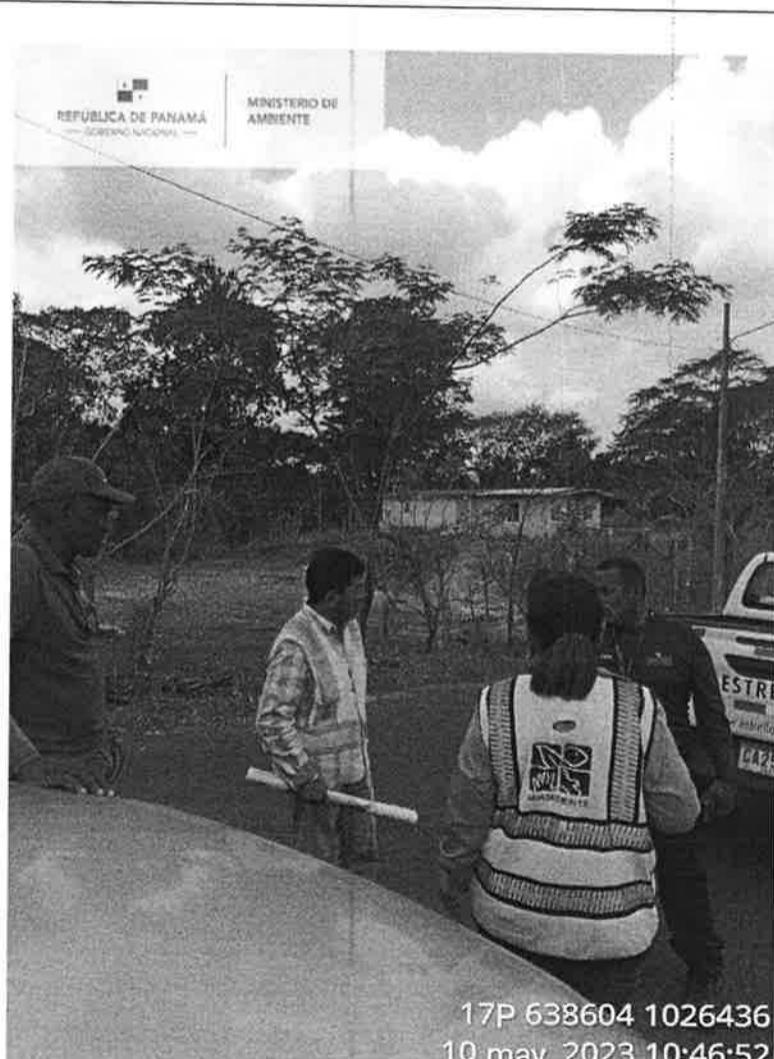
638604E/1026436N

Foto 9. Área del intercambiador Autopista Panamá-Colón –Ave. Boyd Roosevelt. Nótese una de las viviendas que será afectada por el proyecto.

- Se verificó el área del intercambiador Autopista Panamá-Colón –Ave. Boyd Roosevelt con las coordenadas 638604 1026436. En este punto se visualizaron las dos viviendas que serán afectadas por el proyecto y los dos puntos donde se realizarán las voladuras.
- Fue verificado el conocimiento del proyecto con moradores de las viviendas más cercanas específicamente la que se ubica cerca del retorno #3 del proyecto.
