INFORME TÉCNICO DE INSPECCIÓN AL SITIO DE DESARROLLO DEL PROYECTO

Proyecto:	CONSTRUCCIÓN DE LOCAL COMERCIAL Y RESIDENCIA LA PATRONA		
Categoría:	I		
Promotor:	MIRLA O. DEL C. ATENCIO RODRÍGUEZ		
Ubicación:	CORREGIMIENTO DE CHUPAMPA, DISTRITO DE SANTA MARÍA, PROVINCIA DE HERRERA.		
Expediente No.:	DRHE-I-F-20-2023		
Fecha de la inspección:	20 DE ABRIL DE 2023		
Fecha del Informe:	24 DE ABRIL DE 2023		
Participantes:	Nombre	Cargo	Institución
	ARITZEL FERNÁNDEZ	EVALUADORA DE IMPACTO AMBIENTAL	MIAMBIENTE-HERRERA
	MIRLA ATENCIO	PROMOTORA DEL PROYECTO

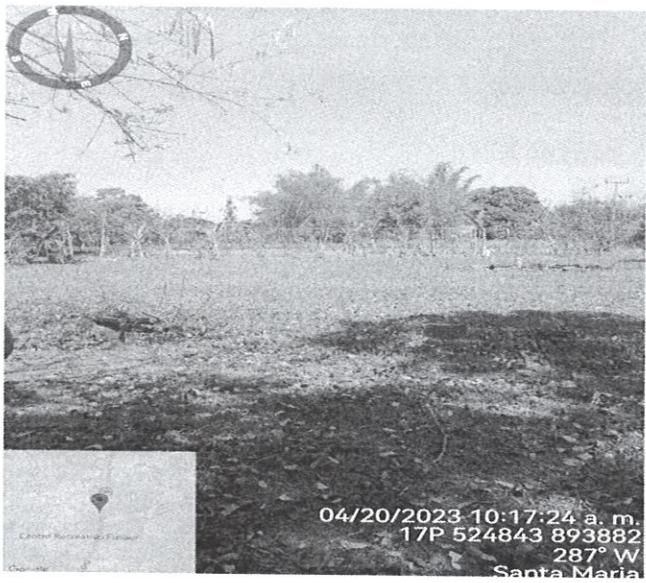
Coordenada de ubicación UTM (WGS-84):	Imágenes tomadas en el sitio.
524843E 893882 N

Fig. No. 1: Se observa finca en donde se llevará a cabo el proyecto.

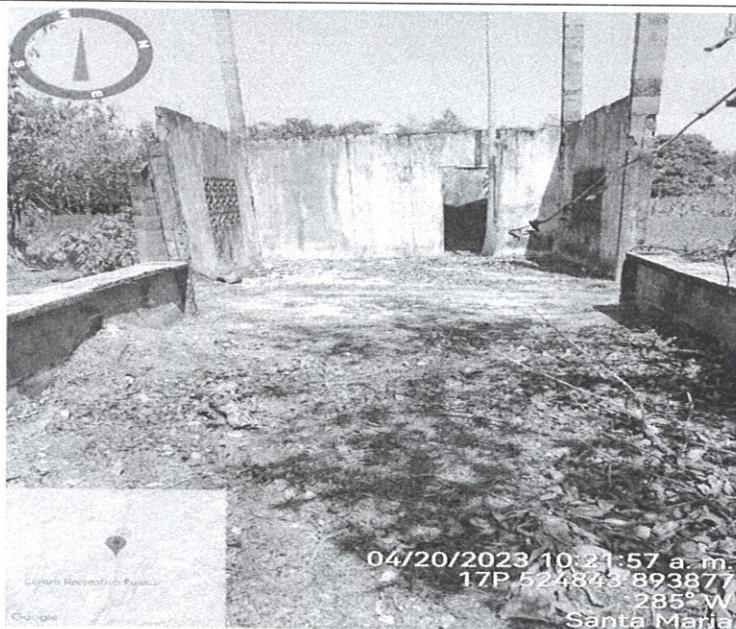
524843 E
893877N

- En el terreno tiene cerca perimetral y existe una infraestructura en ruinas, la cual fue parte de la vivienda del anterior dueño de la finca.

Fig. No. 2: Se puede observar que a lo interno del terreno existe una vivienda en ruinas, la cual perteneció al anterior dueño.

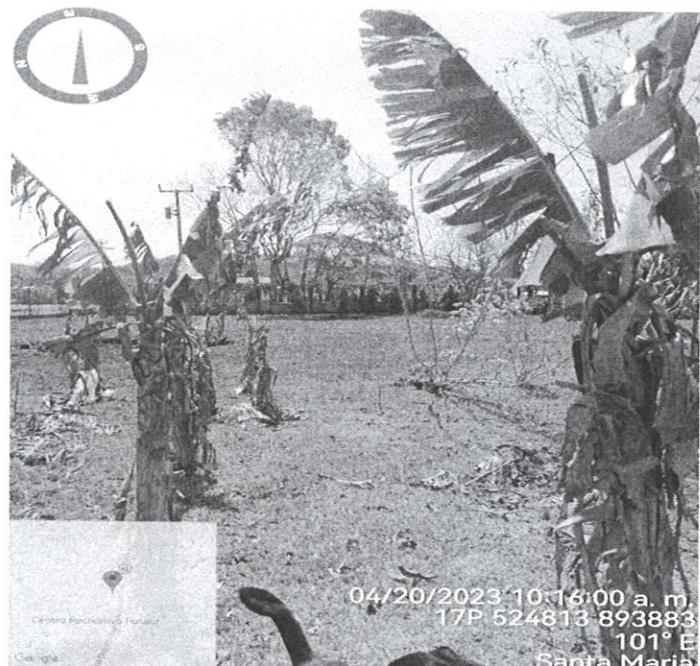
524813 E
893883 N

- Se pudo observar a lo interno del terreno se observa gramíneas, tallos, plantas de yuca y un árbol de balo que se verá afectado por el desarrollo del proyecto
- Durante la inspección no hubo observación de fauna.

Fig. No. 1: Actualmente el terreno está provisto de gramínea,
tallos, algunas plantas de Yuca y un árbol de Balo.

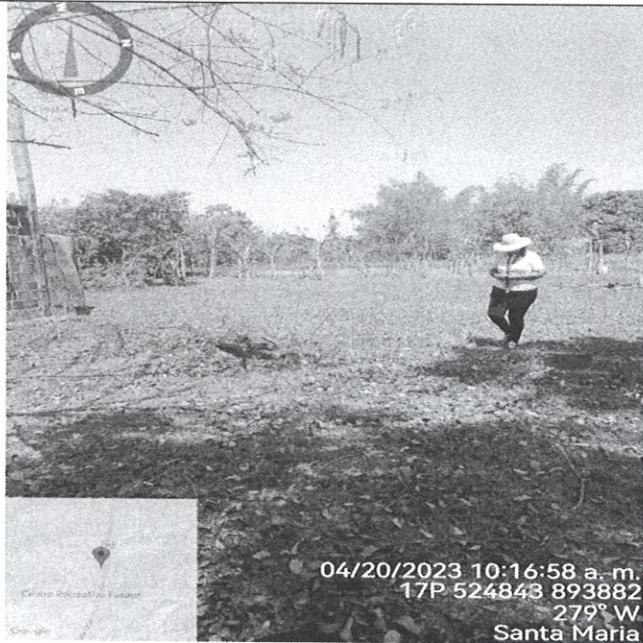
524843 E
893882 N

Fig. No. 2: Dentro del terreno no se observan aguas superficiales que se vea afectadas por el desarrollo del proyecto
