## MEMORANDO-DRCL-SEEIA-033-3005-2023

ASUNTO: Informe regional de inspección

**INFORME TÉCNICO DE INSPECCIÓN No. 028-2023.**

<b>Proyecto:</b>	“NUEVO SISTEMA DE ABASTECIMIENTO DE AGUA POTABLE PARA LAS COMUNIDADES DE PALMAS BELLAS, NUEVO CHAGRES, SALUD Y PIÑA – COSTA ABAJO DE COLÓN”	<b>Categoría:</b>	II
<b>Promotor:</b>	INSTITUTO DE ACUEDUCTOS Y ALCANTARILLADOS NACIONALES (IDAAN)  CORREGIMIENTO DE SALUD, PALMAS BELLAS, CHAGRES, PIÑA, DISTRITO CHAGRES, PROVINCIA DE COLÓN.		
<b>Fecha de inspección:</b>	9 DE MAYO DE 2023.		
<b>Fecha del Informe:</b>	26 DE MAYO DE 2023.		
<b>Participantes:</b>	<p><b>MiAMBIENTE</b> Miguel Gómez/ SEEIA Yinette Velásquez/ SF Isabel González / SH</p> <p><b>INSTITUCIÓN PROMOTORA IDAAN</b> Larisette Tello/ IDANN Yamileth Best/ consultora David Velasco/ consultor Carlos Magallón/ Contratista</p> <p><b>SINAPROC</b> Jaime Ospino/ Director Rgional</p>

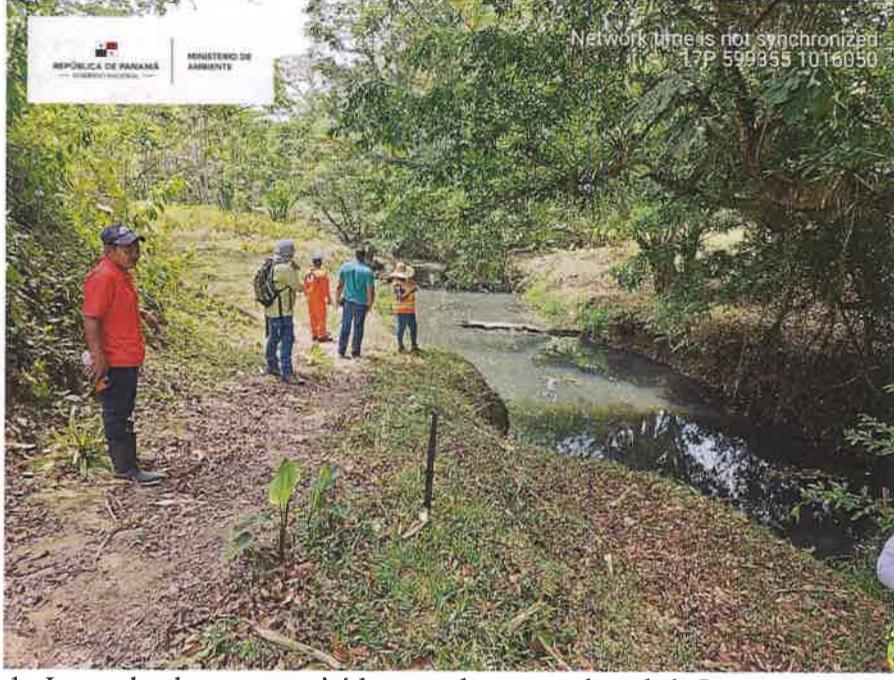
<p>Foto 1. Lugar donde se construirá la toma de agua; sobre el río Lagarto.</p>
<u>599451</u> m E <u>1016092</u> m N

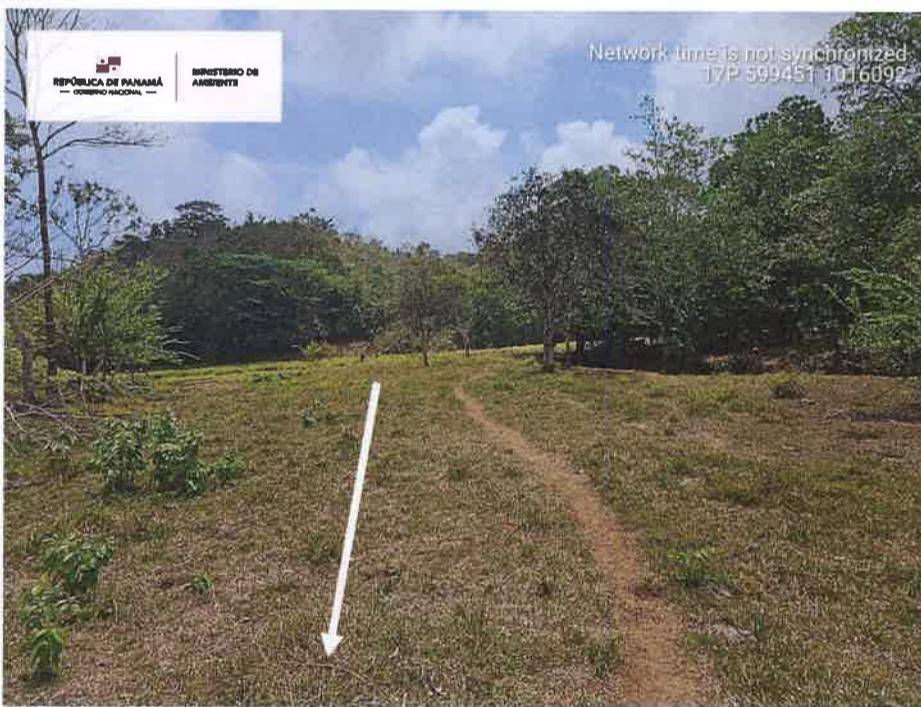
<p>Foto 2. La flecha indica la proximidad del alineamiento de las líneas de conducción, sobre la finca.</p>

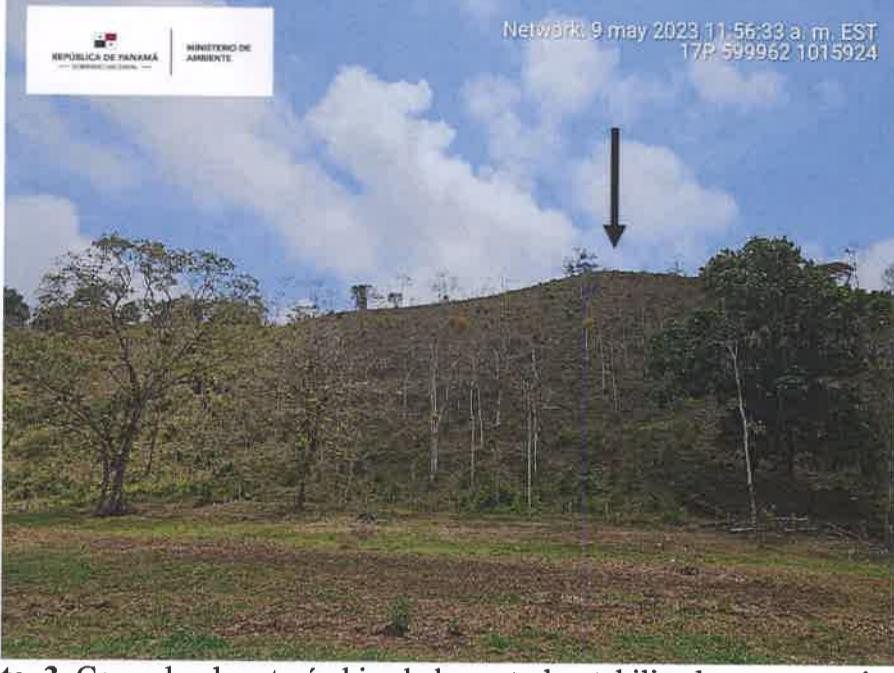
**Foto 3.** Cerro donde estará ubicada la central potabilizadora, caracterizado por ser un sitio de alta pendiente.

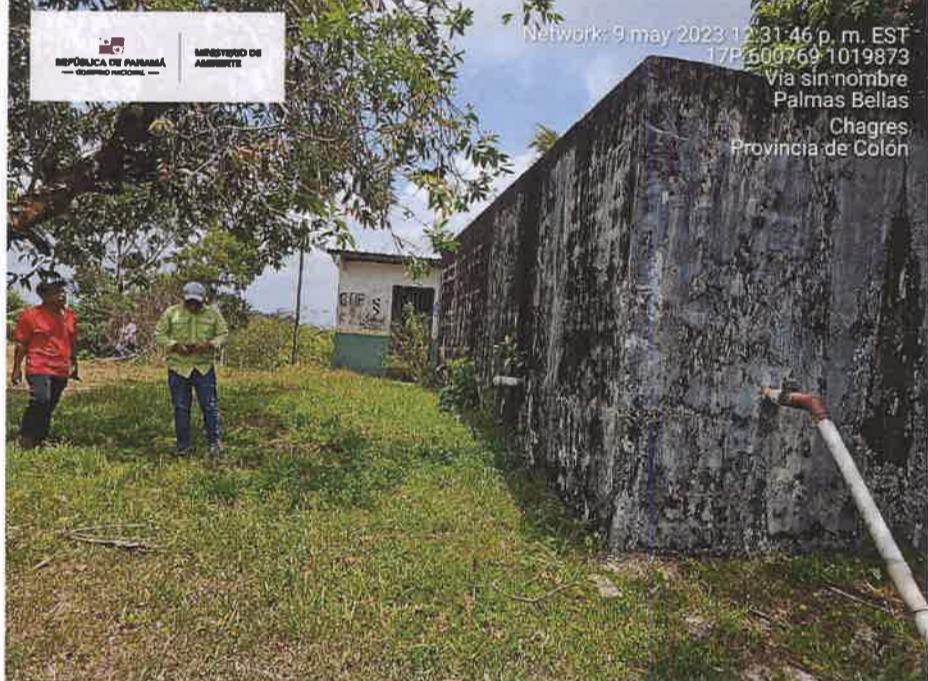
- Siguiendo la ruta del corregimiento de Palmas Bellas, nos trasladamos al área de tanques de reservas en el sector de La Paila, caracterizado por las cercanías de residencias a aproximadamente 4 metros de distancias.

**Foto 4.** Área de tanques del sector de La Paila en el corregimiento de Palmas Bellas,

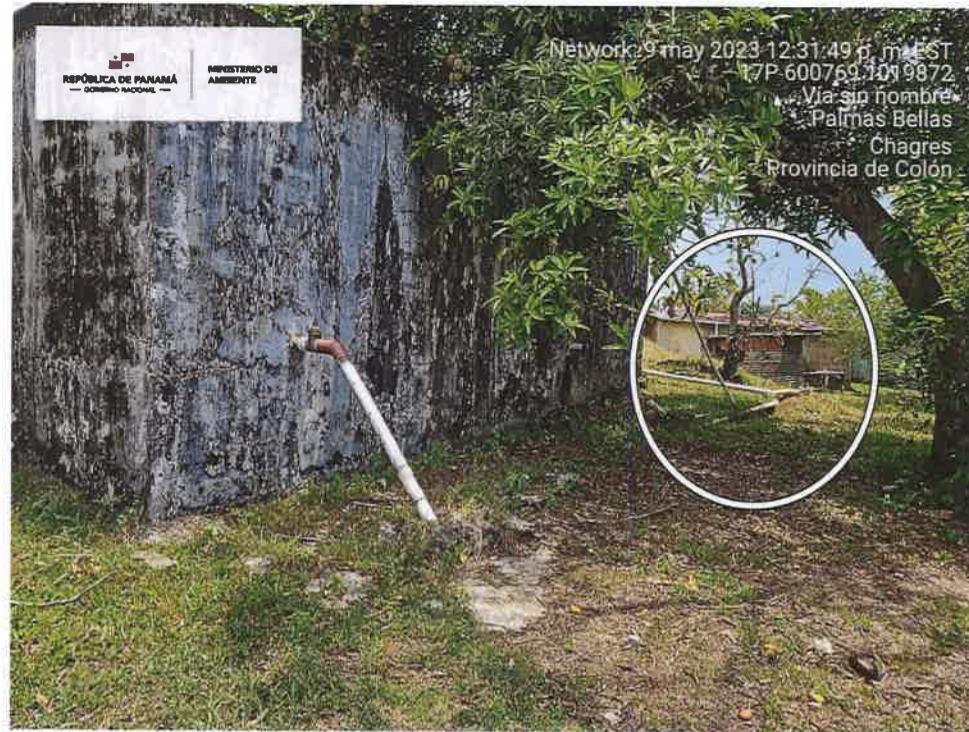
**Foto 5.** El círculo encierra una de las residencias más cercanas al área de tanques en el sector de La Paila.

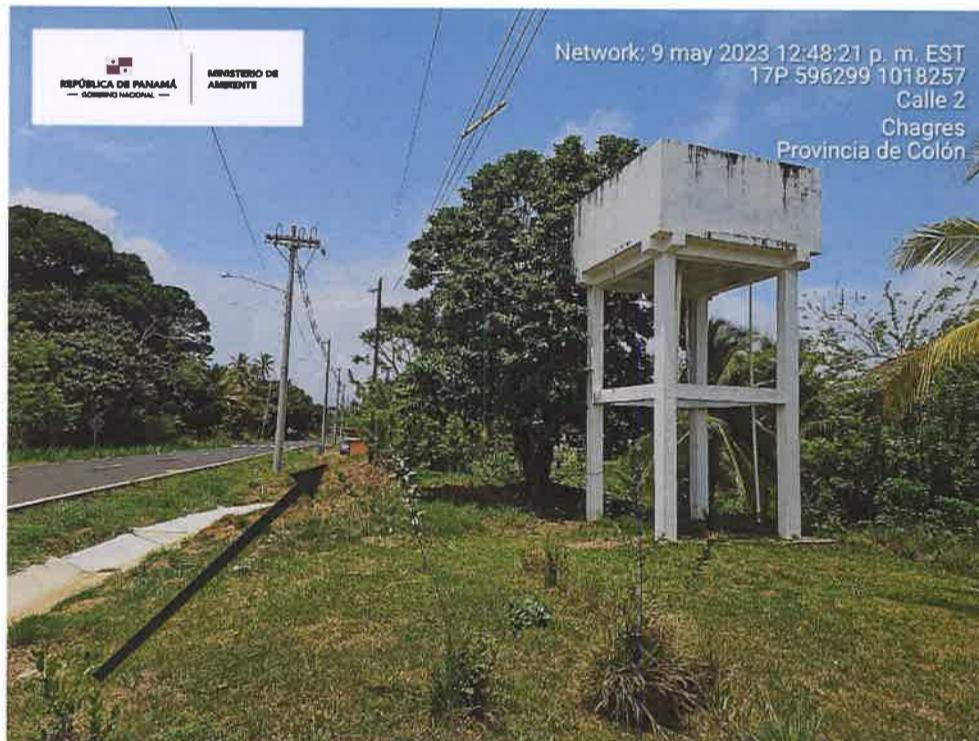
- Al terminar el corregimiento de Palmas Bellas, nos trasladamos al sector de Salud, corregimiento de Salud, lugar caracterizado por alta intervención ANTROPOGENICA. Su área de tanque se encuentra sobre la servidumbre pública de la vía Miguel de la Borda (*dentro de los 30.29 metros*).

**Fotografía 6.** Tanque de almacenamiento del sector de Salud, corregimiento de Salud, ubicado en servidumbre pública. La flecha indica la trayectoria del posible alineamiento.

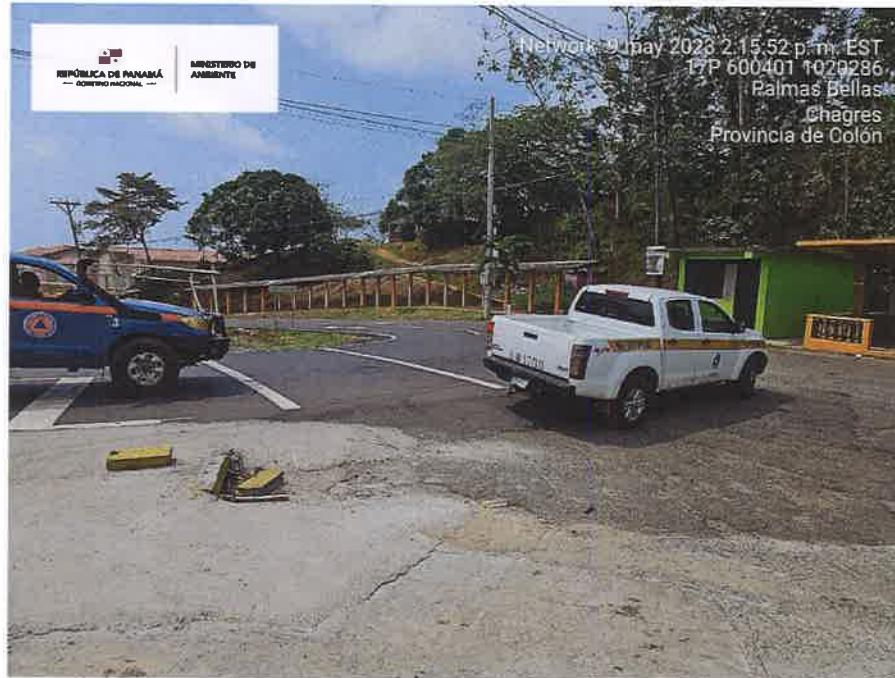
**Fotografía 7.** Punto medio del alineamiento entre los sectores de mateo, La Paila y el corregimiento de Salud.

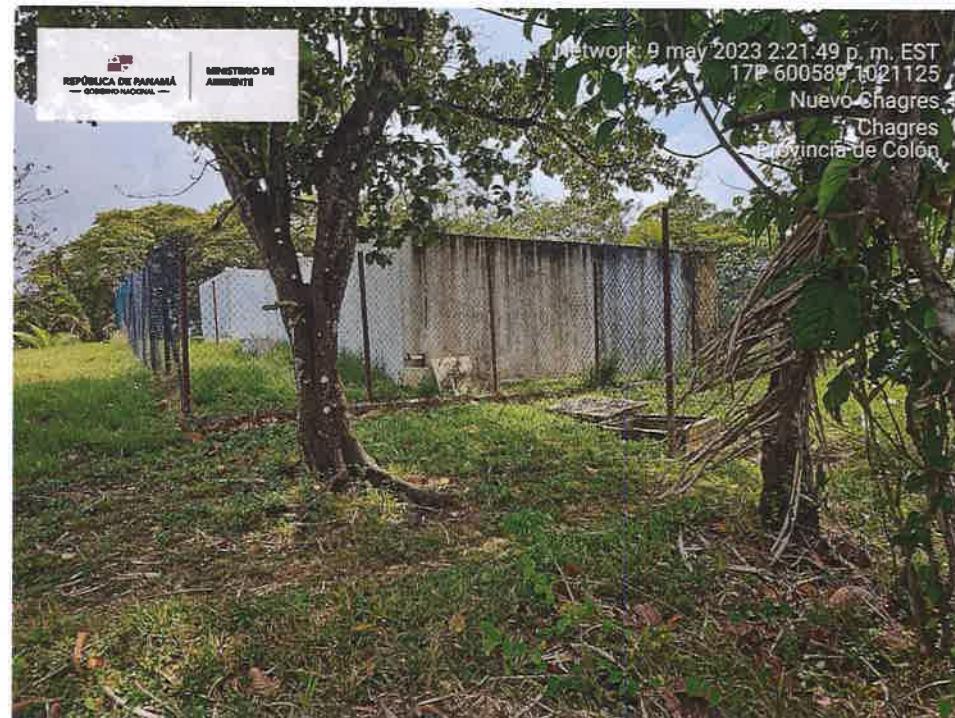
- Proseguimos al sector de Nuevo Chagres, área donde se ubicará el tanque de reserva, se caracteriza por ser una zona de alto pendiente a la vez rodeado por masa boscosa y lejos de la presencia de residencia.

**Figura 8.** Área de tanques de reserva del sector de Nuevo Chagres, lejos de la presencia humana.

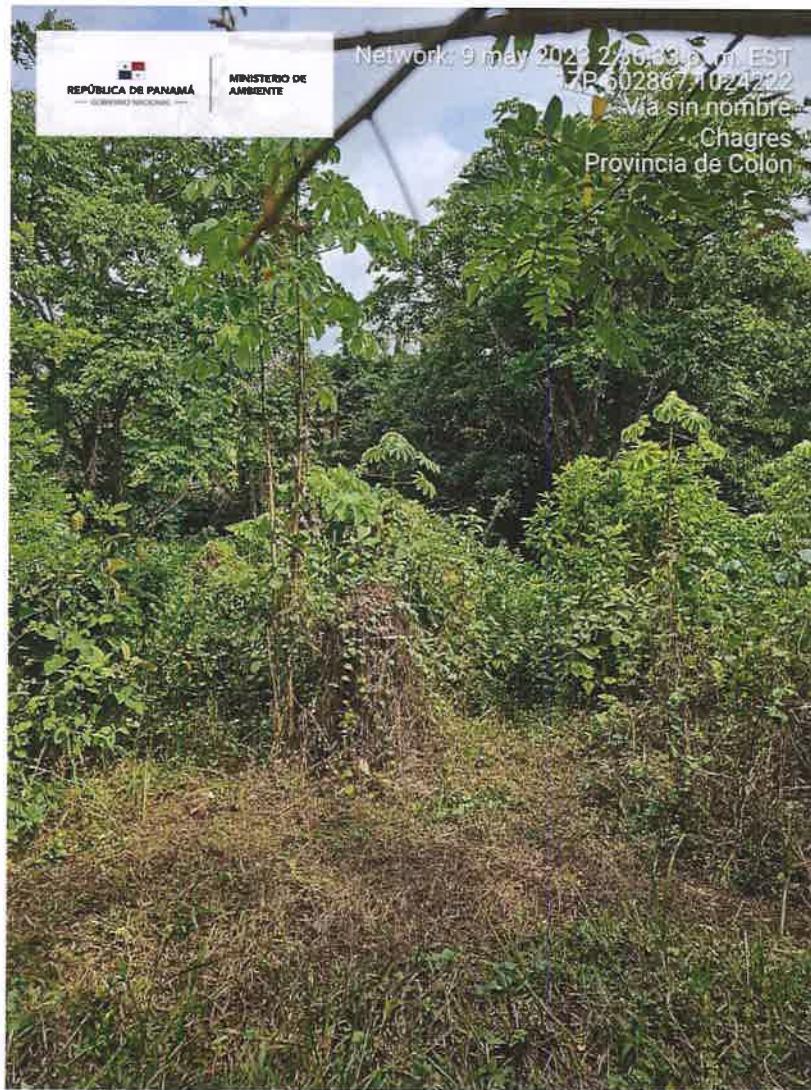
- En el sector de Punta El Medio, corregimiento de Chagres se observó el área donde se construirá el área de bombeo, se caracteriza por la presencia de zonas inundadas húmedal acuático, posiblemente se ubica en los terrenos de la Hacienda HERMACOR, su vegetación es densa.

**Figura 9.** Área donde se construirá la segunda estación de bombeo, caracterizada por ser una zona húmeda de alta densidad vegetal.

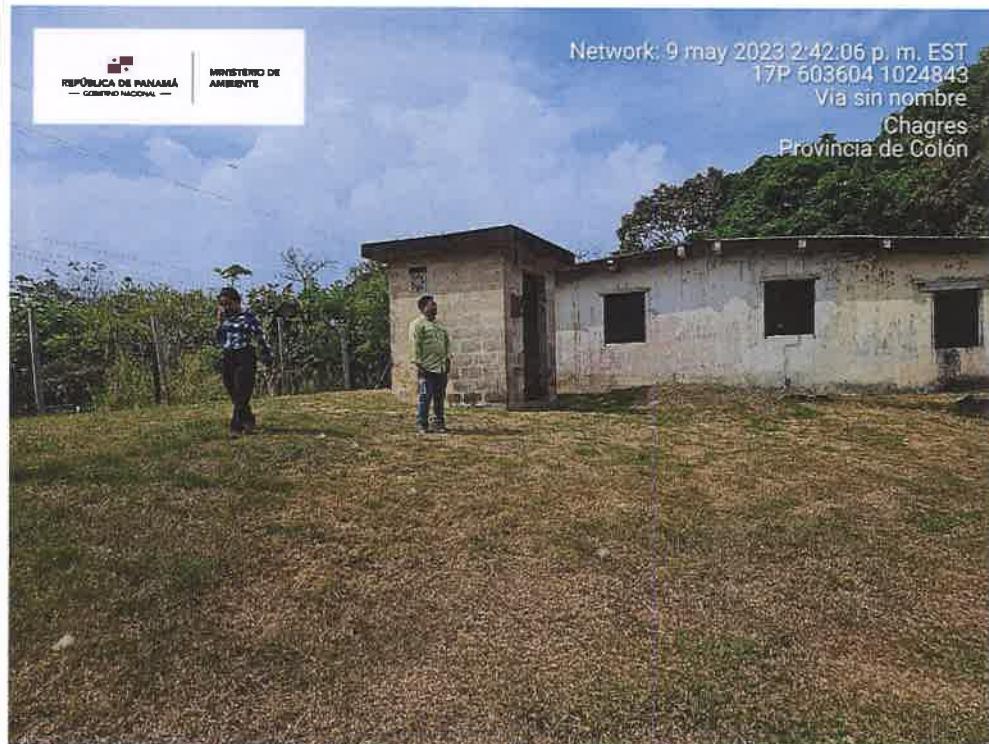
**Figura 10.** Área donde se construirá el nuevo tanque de reserva para el sector de Piña.

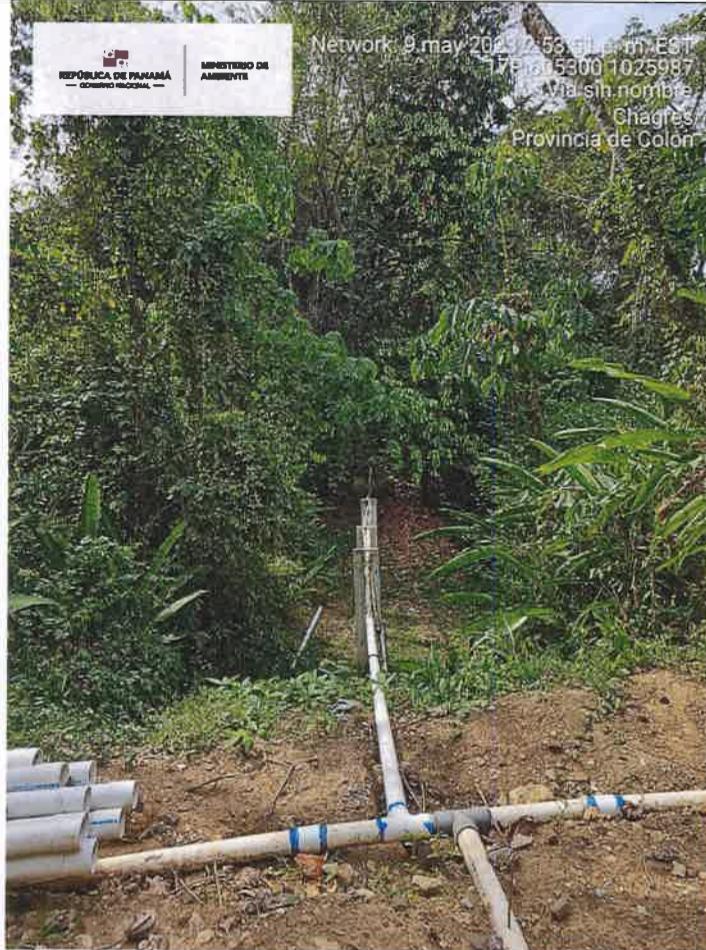
- Avanzamos hasta el sector de Piña, corregimiento de Piña, área de tanque de almacenamiento, se observó la presencia de bosque secundario con alta pendiente, distante de la presencia humana.

**Figura 11.** Área de tanques del sector de Piña, actualmente conformado por densa capa vegetal.

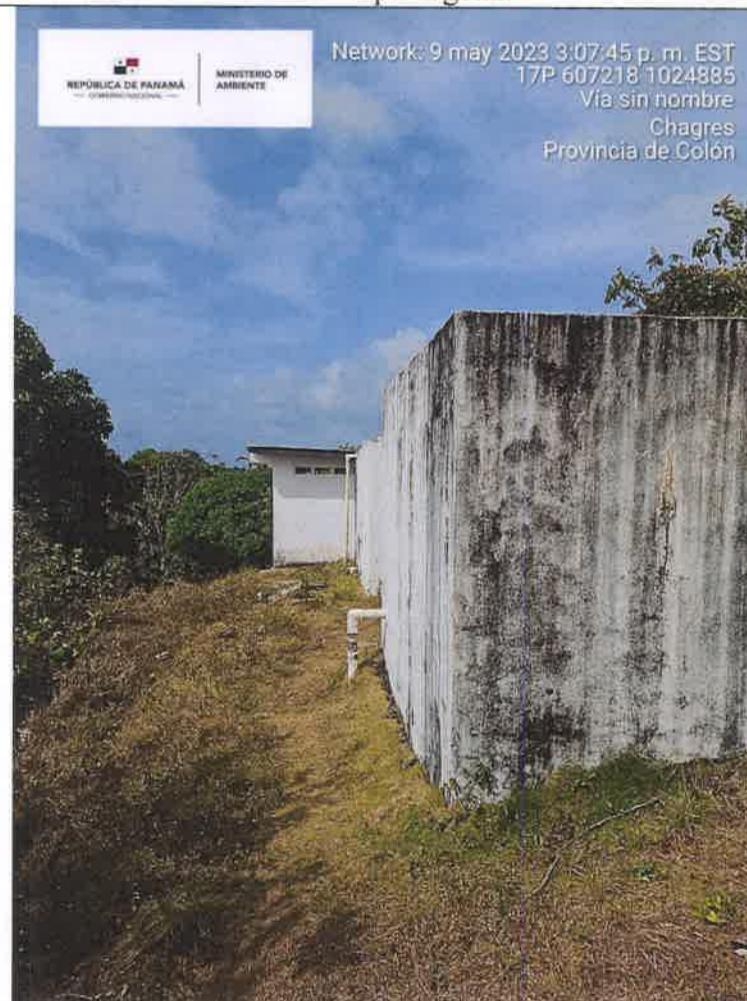
**Figura 102** Área de tanques de la comunidad de Unión de Piña, caracterizada por ser una zona de alta pendiente.

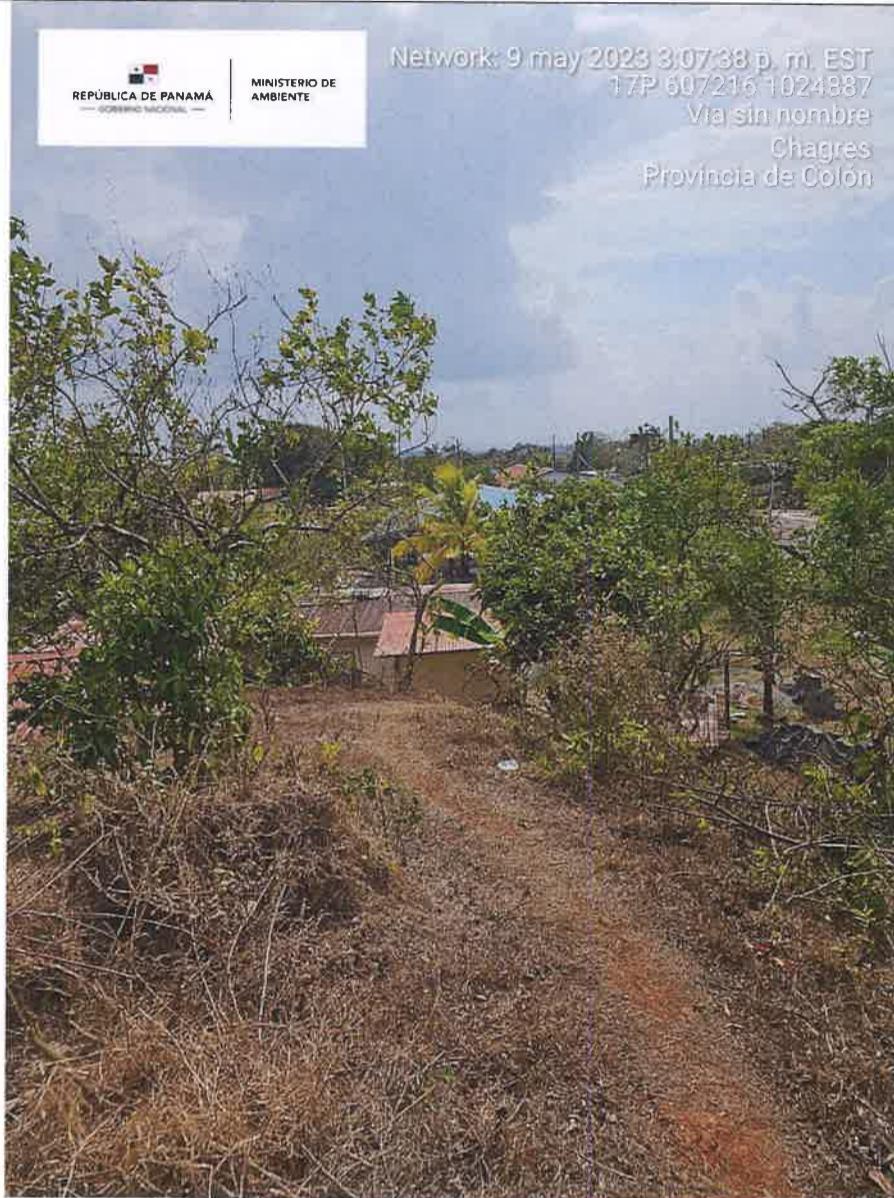
- Por último llegamos al sector de Unión de Piña, corregimiento de Piña (área de tanques de almacenamiento), está caracterizado por ser una zona altamente intervenida donde el tanque actual colinda con residencias a una distancia aproximada de 3 a 4 metros.

**Figura 13.** Residencias muy cercanas al área de tanques del sector de Unión de Piña.
