MINISTERIO DE AMBIENTE
DIRECCIÓN REGIONAL DE COCLÉ
SECCIÓN OPERATIVA DE SEGURIDAD HÍDRICA33
34INFORME TÉCNICO
No. SOSH-040-2023

De inspección para la evaluación, de un EsIA, categoría I, denominado “CAMINO DE ACCESO Y REHABILITACIÓN DE 6 PARCELAS”, ubicado en el corregimiento de El Valle, distrito de Antón.

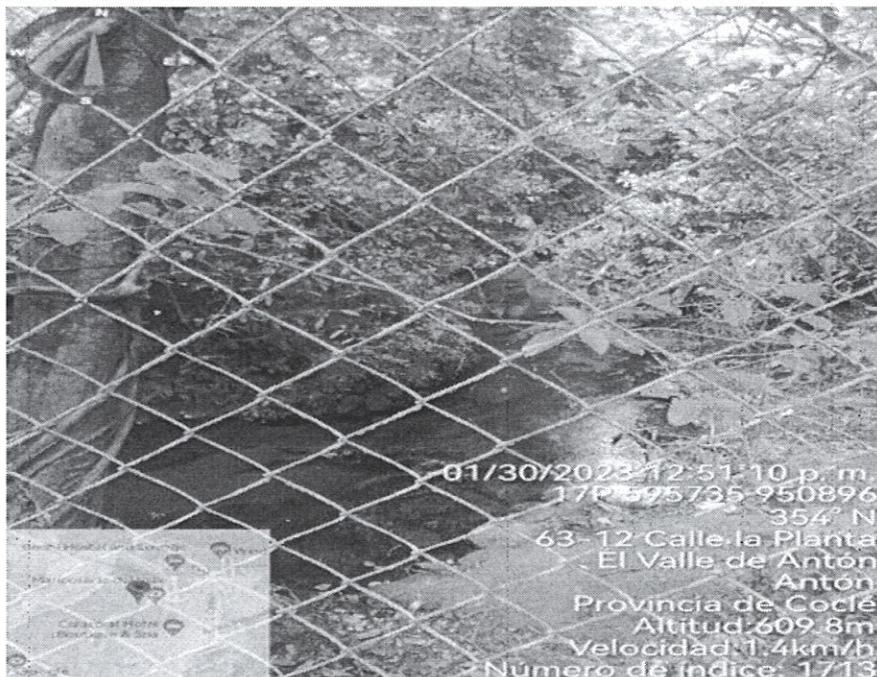
Foto 1: Vista de la fuente hídrica denominada quebrada Embalsadero, la cual colinda con el lote 211 y el lote 212 en unos 25 metros aproximadamente, ubicada en la coordenada UTM WGS 84: 595735 E // 950786 N, la cual al momento de la inspección mantiene un flujo de agua, con respecto a la servidumbre o bosque de galería, se deja evidente la alteración de la misma debido a la urbanización de las zonas circundantes a la misma.

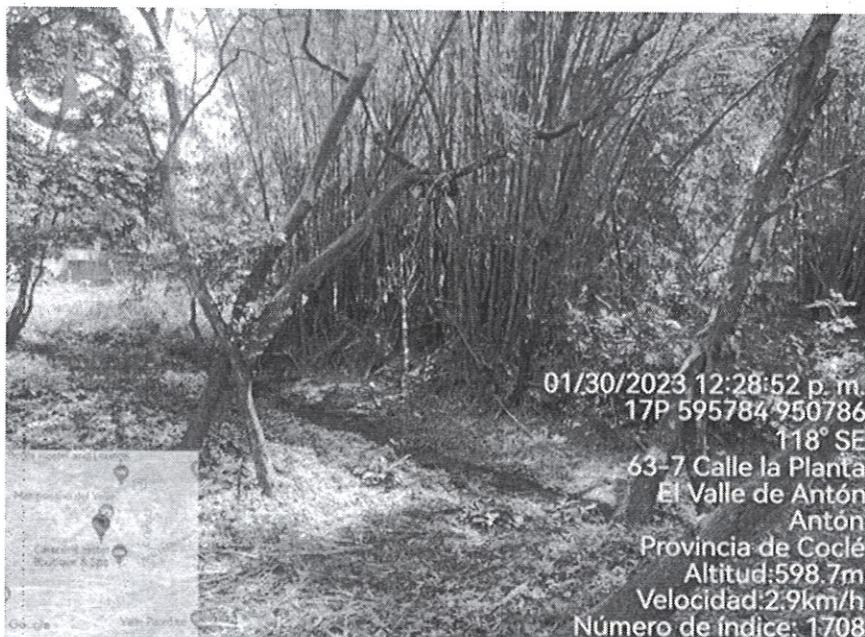
Durante el recorrido de inspección se pudo evaluar la condición del terreno el cual presenta en una de las áreas colindante a la quebrada Sin nombre depresiones hídricas que favorecen la intrusión del agua en épocas de mayor afluencia de lluvias.

Foto 3: Vista de la segunda fuente de agua descrita en el Estudio de Impacto Ambiental en este caso quebrada Sin Nombre, la cual colinda en el lote 218, área donde están contempladas la mayor parte de las obras físicas, con la finalidad de reducir los riesgos de inundaciones en el proyecto de lotificación.
