INFORME TÉCNICO DE INSPECCIÓN No. 026-2023.

Proyecto:	REHABILITACIÓN DEL MUELLE DE LA COMUNIDAD DE VIENTO FRÍO, DISTRITO DE SANTA ISABEL, PROVINCIA DE COLÓN	Categoría:	I
Promotor:	MUNICIPIO DE SANTA ISABEL		
Representante Legal:	HONORABLE ALCALDE PABLO SALAZAR		
Localización del Proyecto:	COMUNIDAD DE VIENTO FRÍO, DISTRITO DE SANTA ISABEL, PROVINCIA DE COLÓN.		
Fecha de inspección:	3 DEABRIL DE 2023.		
Fecha del Informe:	17 DE MAYO DE 2023		
Participantes:	MiAMBIENTE/OTRAS INSTITUCIONES Miguel Gómez/ SEEIA EMPRESA PROMOTORA Leocadio Pereida

El Proyecto Consiste En La Construcción De Las Obras Civiles Correspondientes Al Proyecto Denominado “Rehabilitación Del Muelle De La Comunidad De Viento Frío, Distrito De Santa Isabel, Provincia De Colón”

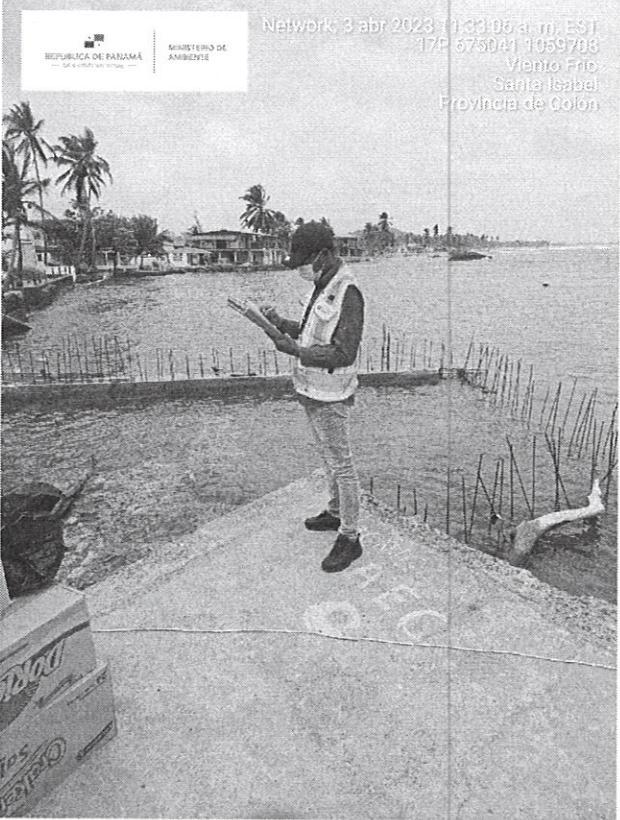
<p>Foto No.1. Técnico del Ministerio de Ambiente sobre el muelle existente, redactando datos puntuales de la evaluación en campo.</p> <p>Foto No.2. Área costero marina que fue intervenida con anterioridad con hinchamiento de bloques y varillas, la cual es colindante con el muelle existente.</p>

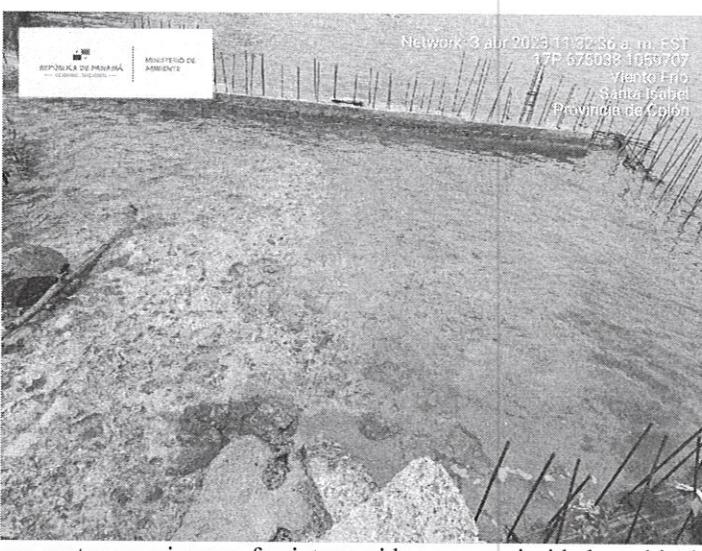
1. Se observó un área netamente intervenida y en funcionamiento la cual será rehabilitada con el alcance de las obras contempladas dentro del estudio; por otro lado se observó otra área anexa la cual presenta rastros de intervención dentro del ecosistema costero marino (*bloques y varillas hincadas al fondo marino costero*).
2. El área de estudio es colindante con la zona costero marina y tierra firme propiedad del municipio y con una residencia privada.
