Por medio de la presente se remite el **INFORME TÉCNICO DE CAMPO SSHCH-045-2023**, referente al Proyecto Categoría II, denominado, **“NUEVA PORQUERIZA DE AGROINDUSTRIAS SAN PABLO”** presentado por el **AGROINDUSTRIAS SAN PABLO, S.A.**, ubicado en el corregimiento de Guaca, distrito de David, provincia de Chiriquí.; dando respuesta al **MEMORANDO -DEEIA- 0338-0805-2023**.

REPÚBLICA DE PANAMÁ
MINISTERIO DE AMBIENTE
DIRECCIÓN PROVINCIAL DE CHIRIQUÍ
SECCIÓN DE SEGURIDAD HIDRÍCA
Informe Técnico de Campo-SSHCH- 045-2023

Fecha de inspección	18 de mayo de 2023
Lugar	Corregimiento de Guaca, distrito de David, Provincia de Chiriquí.
Asunto	Atención a la Nota- SEIA-084-05-2023
Hora de inicio	9.35 am.
Participantes	<ol style="list-style-type: none">1. Licda. Nivia Camacho – Sección de Evaluación.2. Licdo. Manuel Vega-Dirección de Gestión Ambiental –Municipio de David.3. Ing. Santiago Morales-Unidad Agroindustrial del MIDA.4. Ing. Arelys Ortega- Consultora Ambiental.5. Licda. Ana Lorena Batista – MV Interno MINSA.6. Licdo. Jorge Vega- Saneamiento-MINSA.7. Ing. Luis A. Horna- Ingeniero Agrónomo MINSA.8. Alanis Tejada –Practicante Universidad.9. Licda.Guadalupe De Gracia- Tec, Manejo de Cuencas

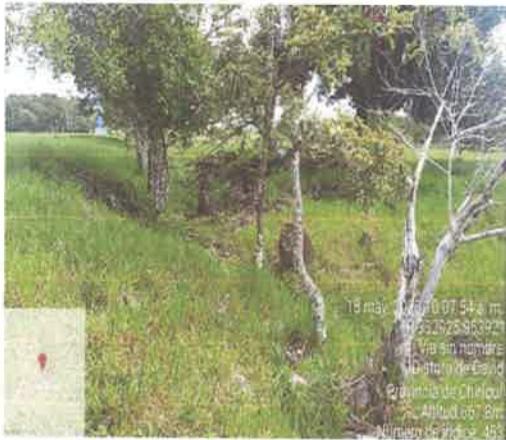
- Se pudo observar, qué en el área donde se desarrollará el proyecto, es atravesado por un drenaje natural bien marcado, el cual se observa bien pronunciado y esto es debido a la misma topografía del área, en el cual en épocas de lluvias vacua el agua de escorrentía proveniente de las partes altas hacia las partes más baja en época de lluvia aportándolas al cuerpo receptor más cercano.

Fig. N°1: Drenaje natural

4. Se debe tener presente que estas áreas tienen una topografía bien marcada y el movimiento de las aguas de lluvia son canalizadas en los drenajes naturales, por lo que hay que tener presente, que por la misma forma del terreno y el tamaño del drenaje en épocas de lluvia la cantidad de agua que recogen y que se mueven de la parte alta a las más bajas es grande y que al momento de querer intervenir en la topografía del terreno realizando cualquier movimiento tierra sobre ellos, como relleno u obstrucción en él, puede ocasionar afectación a otras áreas colindantes o a las estructuras que se vayan a colocar en el área.

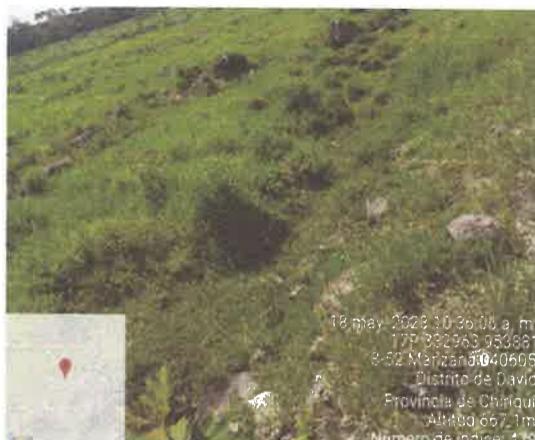
Fig. N°2: Drenaje Natural

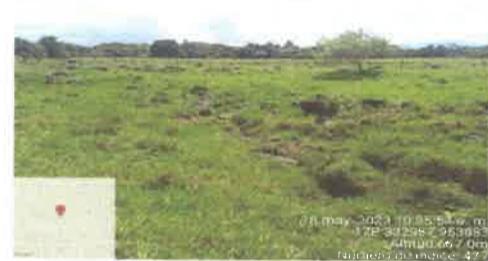
- El área del proyecto se dedica a la ganadería y cultivo de pasto mejorado.
- En el área del proyecto se encuentra colindante con la Quebrada sin nombre a más o menos 70 metros y el río Majagua se encuentra a unos 200 metros de donde se realizará el proyecto Que al momento de la inspección la quebrada sin nombre contaba con buen caudal.

Fig N° 3: Área del desarrollo de Proyecto

5. No deben ser colocadas las lagunas de oxidación cerca de las fuentes de agua, ni muy cerca de los drenajes naturales, para evitar por todos los medios que estas aguas puedan tener acceso a ser conducidas a las fuentes hídricas evitando la contaminación de ellas.

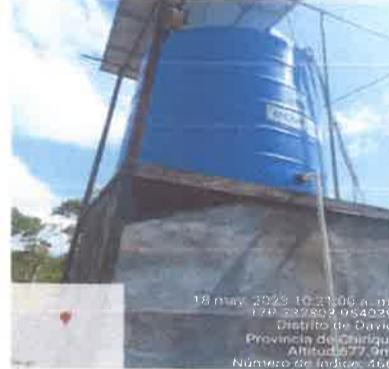
- En el área existe un pozo perforado y un tanque de almacenamiento el cual se estará utilizando en las actividades del proyecto.
- Se nos indicó que no se estaría realizando descarga directa a las fuentes, sin que la descarga después del proceso de tratamiento será utilizando para realizar fertirriego a los pastos.

Fig. N° 4: Pozo y Tanque de Agua a legalizar
dentro de las actividades del Proyecto

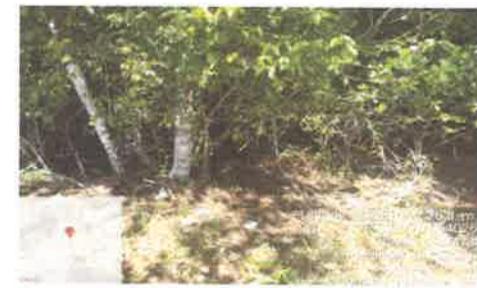
- El camino de acceso a la entrada del proyecto se debe cruzar por un tramo de la quebrada sin nombre esta será intervenida para la construcción de un paso vehicular, se puedo observar que también en este camino existe un drenaje que debe ser de igual firma adecuado.

Fig. N° 5: Quebrada Sin Nombre

3. El Promotor deberá solicitar el permiso de obra en cauce y cumplir con lo solicitado en la Resolución número DM 0431-2021 DEL 16 de agosto de 2021., ya que para el camino de acceso deberá colocar un paso sobre la fuente de agua s/n. De igual forma se debe considerar la adecuación del paso un drenaje existente en el camino de acceso previo a la quebrad sin nombre que también se observó en campo.

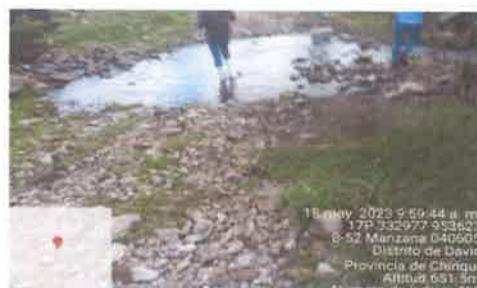
Fig. N° 6: Quebrada Sin Nombre
