DIRECCIÓN REGIONAL DE PANAMÁ METROPOLITANA
MEMORANDO
DRPM-154-2023

PROYECTO: ESTUDIO, DISEÑO, CONSTRUCCIÓN, REHABILITACIÓN Y FINANCIAMIENTO DE CALLES DEL DISTRITO DE PANAMÁ, RENGLÓN N°1. CORREGIMIENTO DE ANCON (AV. DEMETRIO BASILIO LAKAS, CALLE LA FORESTAL (AV. MADDEN) Y AMPLIACIÓN DE LA VÍA CONDADO DEL REY)

MINISTERIO DE AMBIENTE
DIRECCIÓN REGIONAL DE PANAMÁ METROPOLITANA
SECCIÓN DE EVALUACIÓN DE IMPACTO AMBIENTAL
INFORME TÉCNICO DE EVALUACIÓN No. 010-29-05-2023

| FECHA DE INSPECCIÓN: | 22 DE MAYO DE 2023 | |

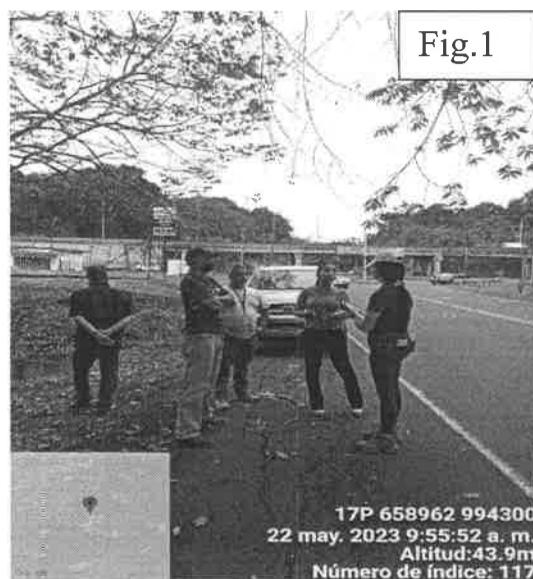
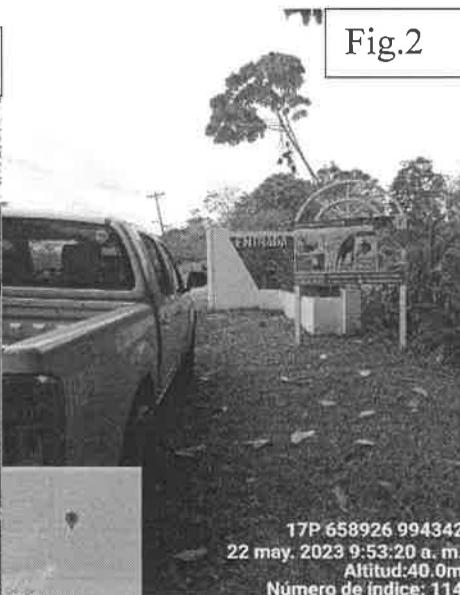
Figura 1 y 2: Primera parada (Kilómetro 0) de la Ave. Demetrio Basilio Lakas ubicado a pocos metros del puente vehicular en la intersección de las Avenidas La Amistad, Ascanio Villalaz y Canfield y punto de inicio de la Ciclovía.

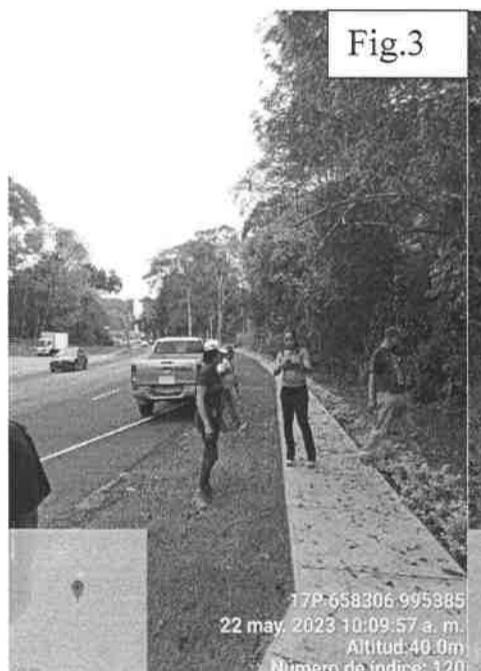
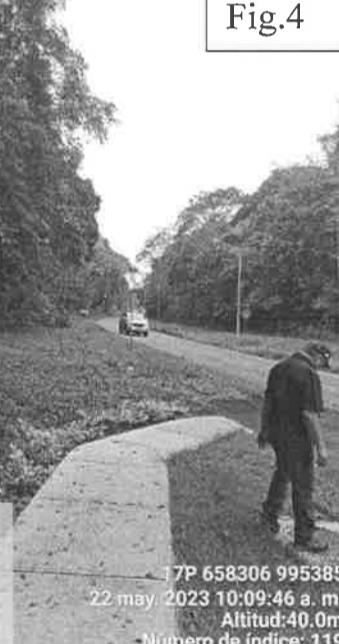
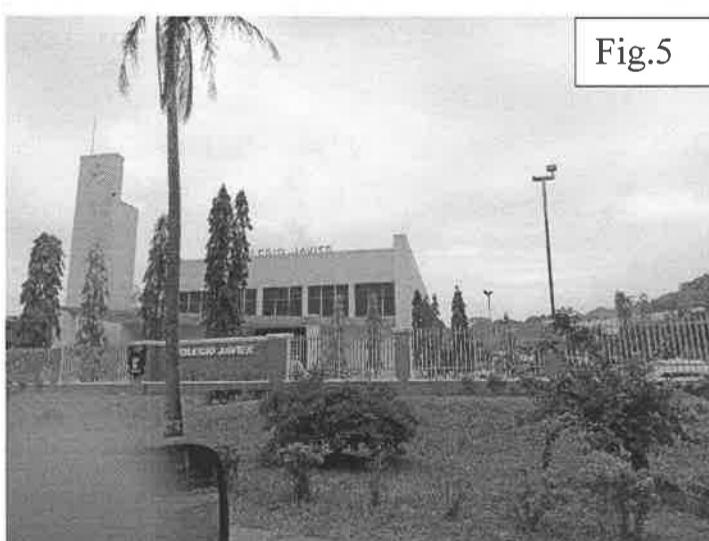
Figura 3, 4 y 5: Área de servidumbre con acera incorporada, ubicada al lado del colegio

King's College y a pocos metros del Colegio Javier. Se puede observar una vegetación tipo gramínea y ornamental (área de servidumbre) seguidamente una vegetación tipo bosque secundario con presencia de un cuerpo de agua, y en donde la consultora nos informó fue el sitio donde se recolectó para el análisis de calidad de agua. También se nos indicó que en este sitio (Fig. 3 y 4) será construida una de las paradas de buses contempladas en esta avenida.

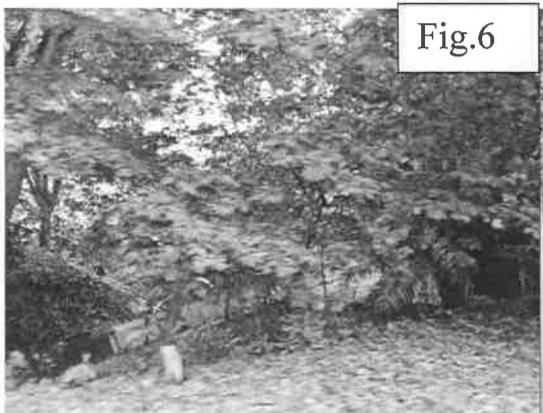
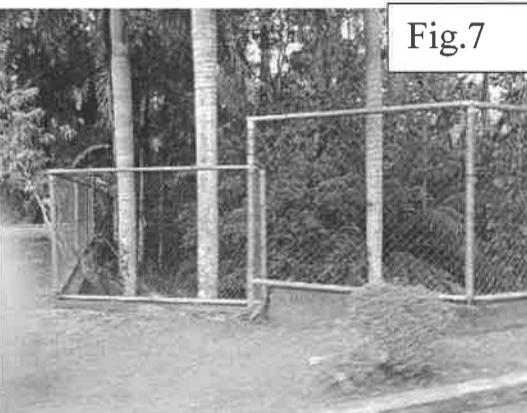
Figura 6 y 7: Área adyacente al Colegio Javier se puede observar la presencia de un canal pluvial rodeado de vegetación continua al área bosque secundario y un cercado perimetral.

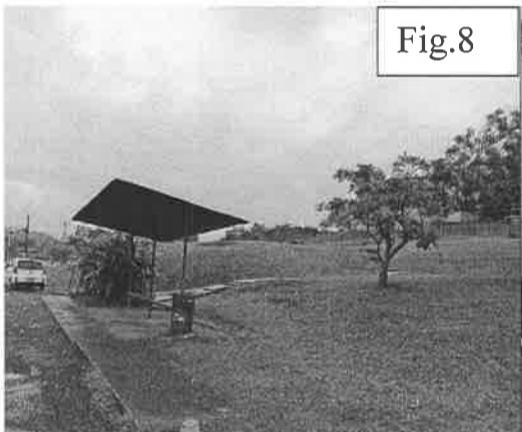
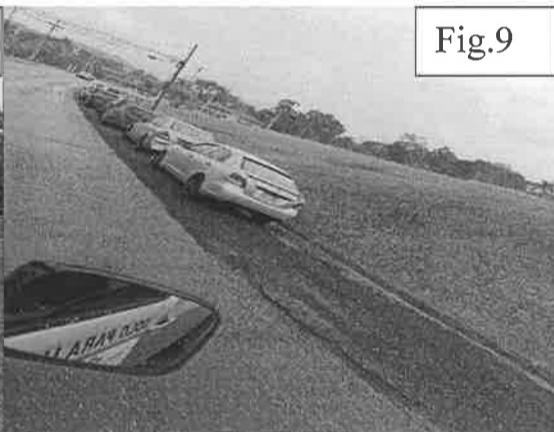
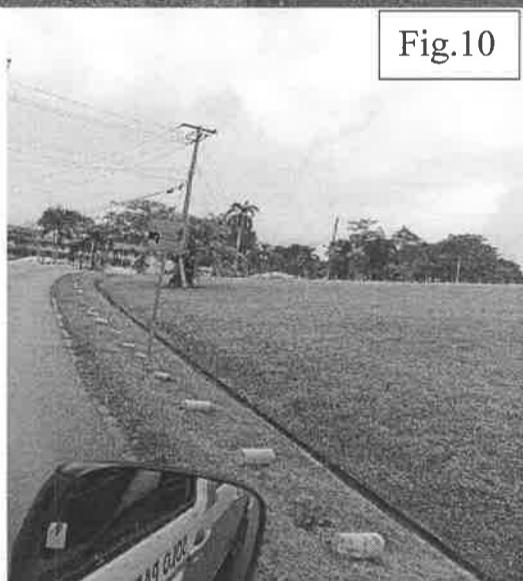
Fig. 8, 9 y 10: Estas imágenes muestran el área de finalización del proyecto sobre la Ave. Demetrio Basilio Lakas, justo en la intersección donde se ubican las oficinas administrativas de la Caja de Seguro Social, Clayton. Se aprecia existencia, en la zona de servidumbre, una parada de buses, vehículos estacionados al igual que una señalética de por presencia de ciclistas. También un área verde extensa con pendiente moderada y con gramínea, al igual que una cuneta pluvial.

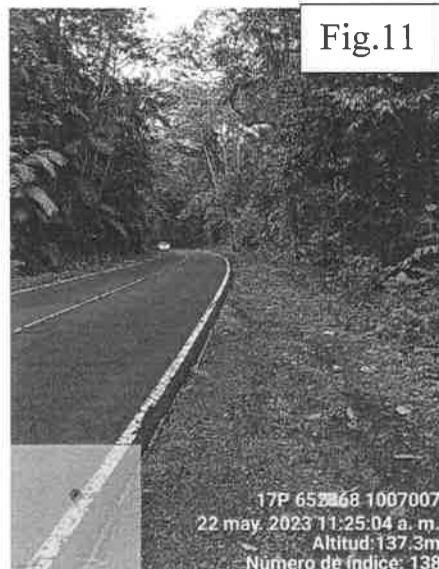
Fig.11

Figura 11: Sección de la Calle Forestal, ubicada dentro del Parque Nacional Soberanía. Es una calzada existente con área de servidumbre aproximada de 3.5 m desde el borde de la calle, continuamente con vegetación de bosque secundario y que según el Plan de Manejo del área protegida forma parte de la Zona de Conservación.

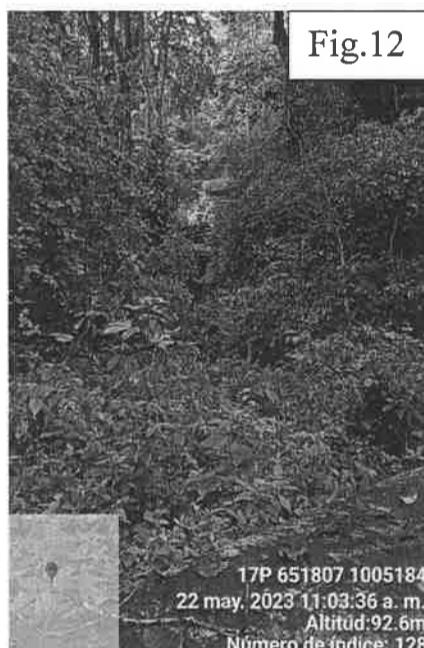
Fig.12

Figura 12: Sitio de la Cascada (PNS) y que según Plan de Manejo del PNS está dentro de la Zona Histórico – Cultural. Existe un segundo sitio, dentro del alcance de este proyecto, donde se encuentra el área de estacionamientos del sendero Camino de Cruces, frente al Cañón, que también forma parte de la Zona Histórico – Cultural.

- Previa la etapa constructiva, contar con un Plan de Rescate de Piezas Arqueológicas, además de seguir todas las recomendaciones emitidas en el Informe Arqueológico, enfatizando en la Calle Forestal (Madden).

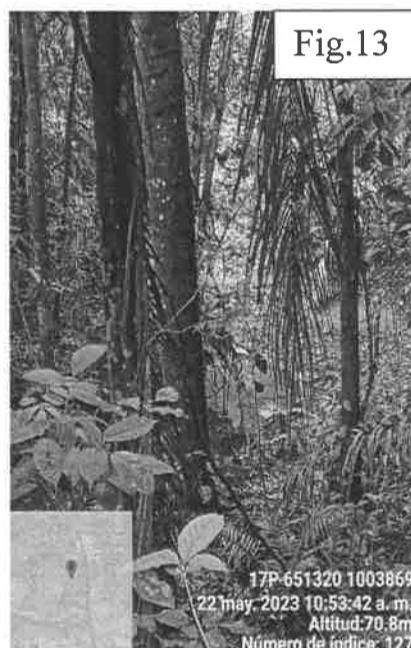
Fig.13

Figura 13: Uno de los varios cuerpos de aguas que pudo observarse durante la inspección de campo continua a la calzada existente que forma parte de la Calle Forestal.

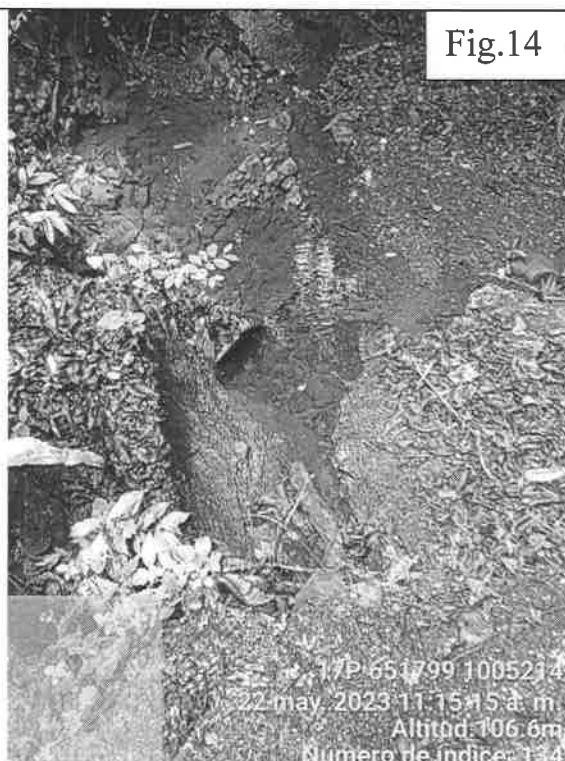
Fig.14

Figura 14: En las imágenes se puede observar fuente hídrica que pasan cerca del área de incidencia directa del proyecto, ubicado en la Calle Forestal, donde se puede apreciar que el agua no presenta turbiedad y es fluida.

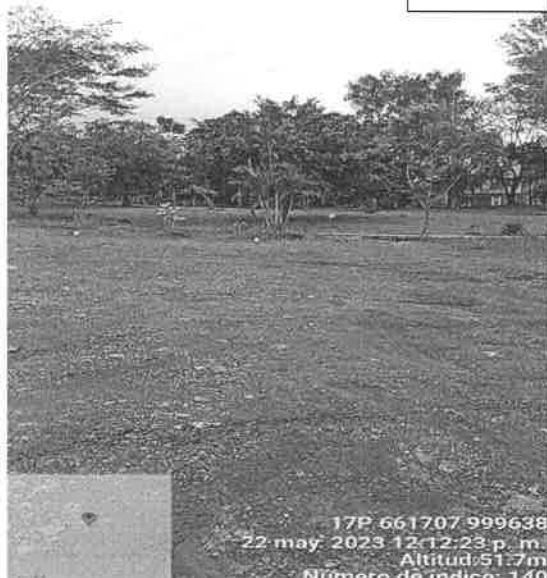
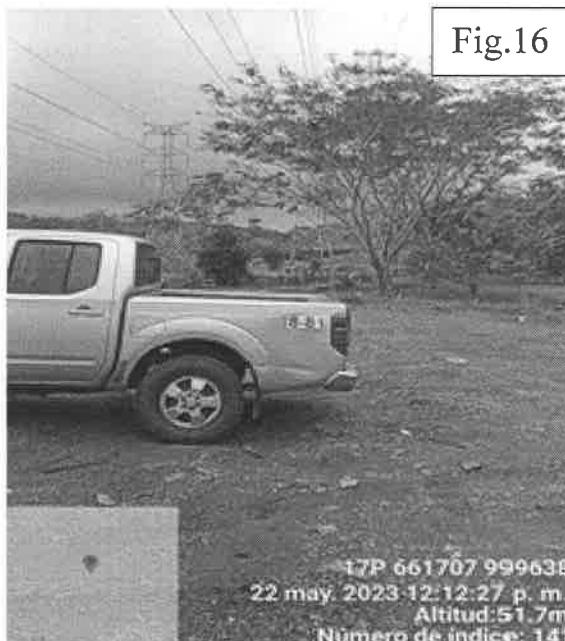
Figura 15 y 16: Se puede apreciar área de servidumbre casi al final de la Vía Condado del Rey, próxima a la entrada de la barriada Altos de Panamá, es la sección más ancha en toda la vía. Se puede apreciar líneas de transmisión de tendido eléctrico que se ubican cercanas a este sitio.

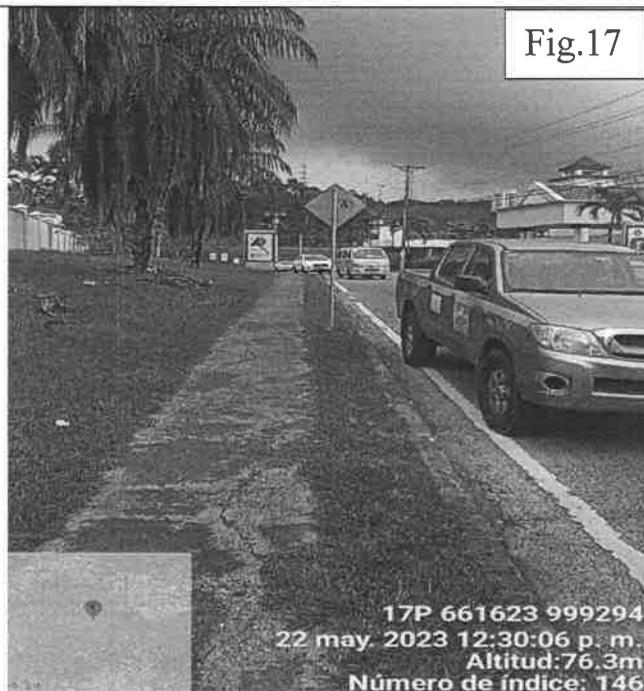
Figura 17: En esta área se pretende realizar una ampliación en las vías de la calle, además de una ciclovía. También podemos observar el tipo de vegetación (gramínea, ornamental, arboles aislados) característico en las zonas de servidumbres a lo largo de esta avenida. Cabe señalar que a lo largo de este margen de la calle, donde se realizaran los trabajos, la servidumbre colinda con muros perimetrales de diferentes complejos y/o desarrollos residenciales, algunos cuentan con leves inclinaciones, taludes que fueron conformados y/o estabilizados durante la construcción de las residencias.
