INFORME TÉCNICO DE INSPECCIÓN

DRCC-II0-080-2022

Proyecto:	“ESTACIÓN DE COMBUSTIBLE ALMAC”	
Promotor:	CORPORACION ALMAC, S.A.	
Categoría:	I	
Consultores ambientales:	CARLOTA SANDOVAL ANTONIO CASTILLO YESSICA MORAN	IAR-049-2000 IRC-067-2021 IRC-087-2021
Localización del proyecto:	PROVINCIA DE COCLÉ, DISTRITO DE AGUADULCE, CORREGIMIENTO DE EL ROBLE, VIA INTERAMERICANA - JAGUITO	
Fecha de inspección:	28 de julio de 2022	
Fecha de informe:	29 de julio de 2022	
Participantes:	<ul style="list-style-type: none"> Carlota Sandoval- Consultora ambiental del proyecto Rodrigo Quijada - MiAMBIENTE, Regional de Coclé Kiriam González – Sección de Evaluación de Impacto Ambiental- MiAMBIENTE, Regional de Coclé

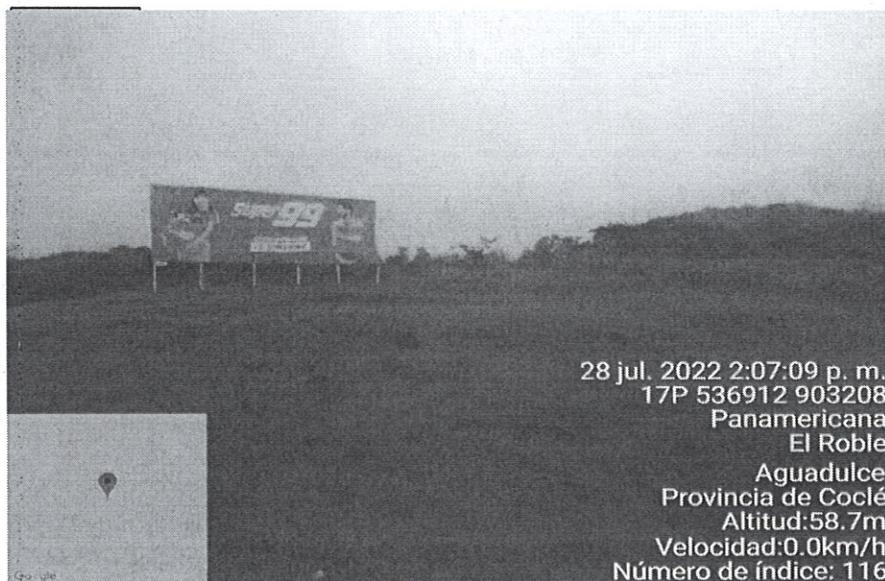
Observación 1: Como se describe en la metodología de la inspección no se pudo ingresar a la finca, sin embargo, la consultora ambiental a cargo del proyecto, nos indicó cual es el área donde proponen desarrollar el proyecto, donde se tomaron fotos y coordenadas. Y la consultora luego de unas preguntas vía telefónica, se retiró del área del proyecto. Posterior a ello se procedió a comparar las coordenadas tomadas en la finca indicada con las señaladas en el EsIA, y nos pudimos percatar que no coinciden. Por lo que por medio del GPS seguimos el recorrido en la vía interamericana hasta tener la referencia de las coordenadas señaladas en el EsIA. Obteniendo que aproximadamente el área del proyecto según el EsIA se ubica a 115 metros lineales del área señalada por la consultora.

Fig. 1: Se puede observar la vegetación existente en el área de desarrollo del proyecto indicado por la consultora ambiental.

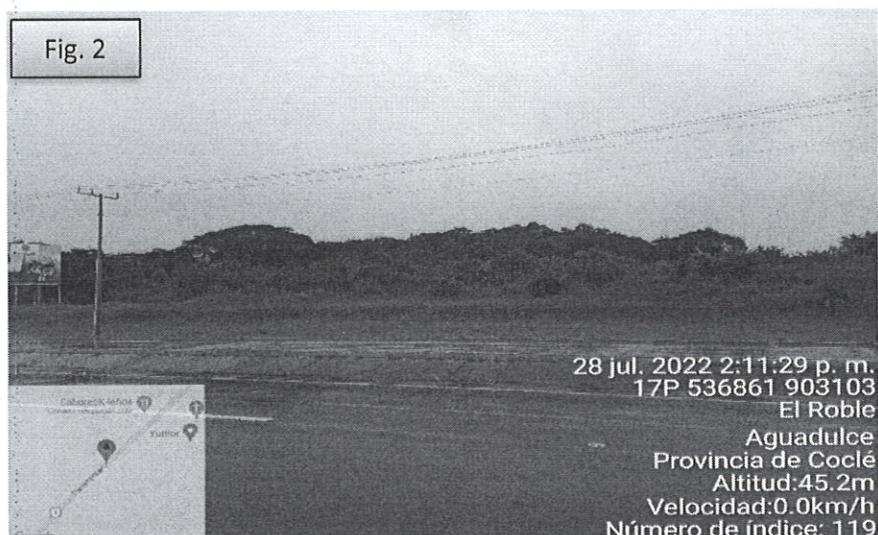
Observación 2: De ambas áreas se tiene referencia de la vegetación existente y de la topografía que en un área es más pronunciada que la otra. Por lo que se consultará mediante una nota aclaratoria las dudas generadas respecto al área de influencia directa del proyecto.

Fig. 2: Se puede observar la vegetación existente en el área de desarrollo del proyecto de acuerdo a las coordenadas indicadas en el EsIA.

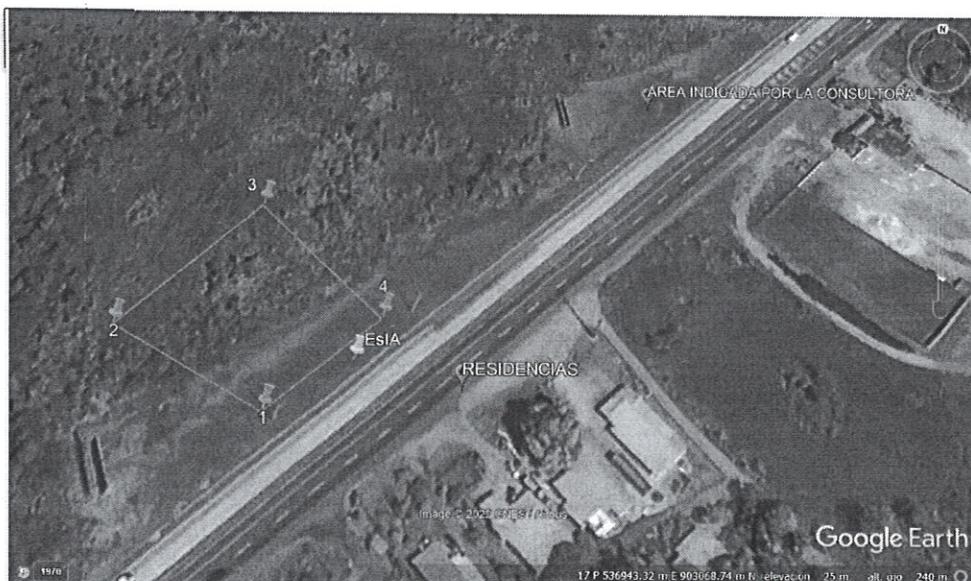
- Lo observado en campo, señalado por la consultora ambiental, no coincide con la descripción de la línea base presentada en el EsIA, del proyecto categoría I, denominado: “ESTACIÓN DE COMBUSTIBLE ALMAC”.
- Al cotejar las coordenadas tomadas durante la inspección en comparación con las coordenadas del polígono del EsIA, se evidenció que el área inspeccionada no es acorde al área señalada en el EsIA.

Fig. 3: Vista en Google Earth Pro, con referencia de las coordenadas tomadas en campo durante la inspección, polígono del proyecto de acuerdo al EsIA y área de residencias.
