INFORME TÉCNICO DE INSPECCIÓN

DRCC-IIo-192-2022

Proyecto:	“PLANTA DE TRATAMIENTO Y APROVECHAMIENTO DE RESIDUOS ORGÁNICOS”
Promotor:	ÁREAS VERDES PANAMÁ, S.A.,
Rep. Legal:	ALVARO JOSE MARQUEZ TEJADA
Categoría:	I
Consultores ambientales:	DIGNO ESPINOSA IAR-037-98 DIOMEDES VARGAS IAR-050-98
Localización del proyecto:	CORREGIMIENTO DE RÍO HATO, DISTRITO DE ANTON, PROVINCIA DE COCLE
Fecha de inspección:	05 de diciembre de 2022
Fecha de informe:	06 de diciembre de 2022
Participantes:	<ul style="list-style-type: none">• Digno Espinosa – Consultor Ambiental• Kiriam González – Sección de Evaluación de Impacto Ambiental- MiAMBIENTE, Regional de Coclé

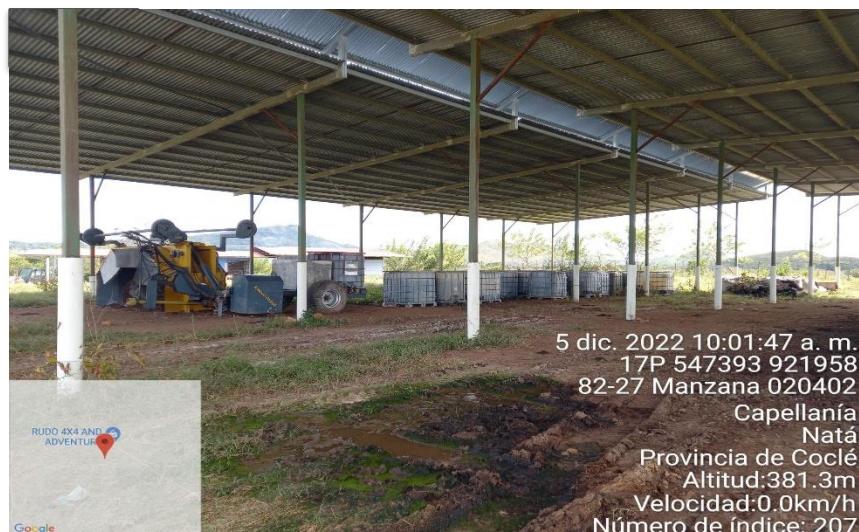
Observación 3: Al momento de la inspección se observaron que ya cuentan con parte del equipo a utilizar para la transformación de desechos orgánicos en compost; al igual que tienen envases plásticos con contenido sin embargo no se pudo conocer que almacenaban dichos recipientes; Además se observó material apilado (posiblemente compost) por lo que surge la incertidumbre si el promotor ya está realizando actividades específicas de la fase operativa del proyecto; por lo que se consultará dentro de la primera nota aclaratoria.

Fig. 1: Se puede observar el equipo existente en el área del proyecto al igual que los envases plásticos del cual se desconoce que producto almacenan dentro de ellos, lo cual se preguntará mediante nota aclaratoria.

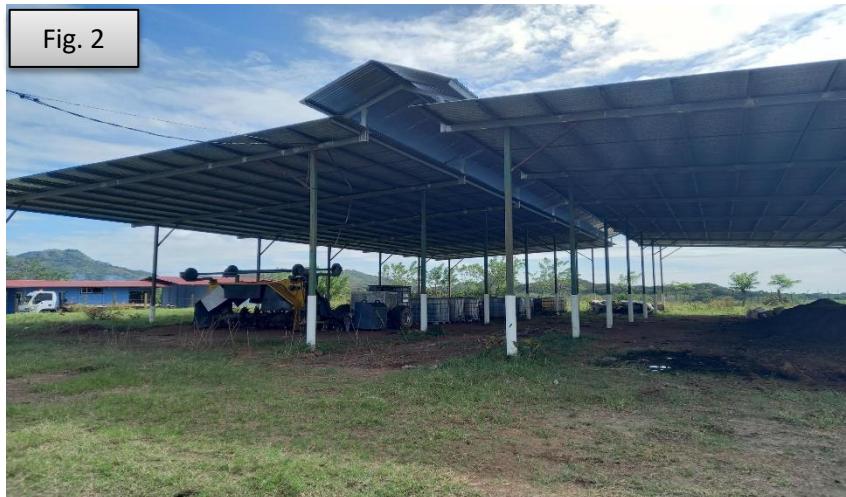
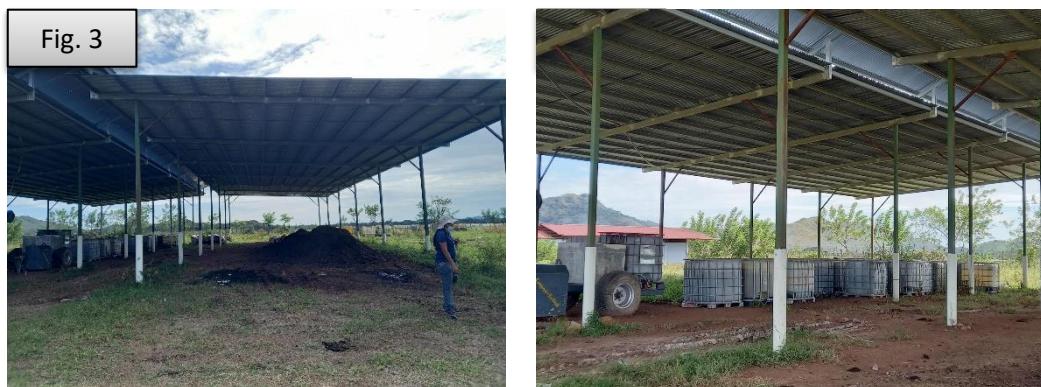
Observación 1: El área propuesta para desarrollo del proyecto se evidenció que ya han construido dos galeras abiertas, al momento solo techadas, igualmente existe una vivienda la cual señalan será adecuada para oficina como parte del proyecto.

Observación 2: La vegetación existente es tipo gramínea, en el área se aprecia que su uso actual es para ganadería. No se evidenció fuentes hídricas en el entorno.

Fig. 2, 3 y 4: Se puede observar la vegetación y las infraestructuras (galeras y residencia) existente en el área propuesta para desarrollo del proyecto.
