**MINISTERIO DE AMBIENTE
DIRECCIÓN REGIONAL DE COCLÉ
EVALUACIÓN DE IMPACTO AMBIENTAL**

INFORME TÉCNICO DE INSPECCIÓN

DRCC-IIO-090-2022

Proyecto:	“JUMBO PLAZA AGUADULCE”
Promotor:	INVERSIONES S7, S.A.
Categoría:	I
Consultores ambientales:	GLADYS CABALLERO y KLEVEER ESPINO
Localización del proyecto:	CORREGIMIENTO Y DISTRITO DE AGUADULCE, PROVINCIA DE COCLE
Fecha de inspección:	20 DE JUNIO DE 2022
Fecha de informe:	20 DE JUNIO DE 2022
Participantes:	<ul style="list-style-type: none">• Angela López Name – MiAMBIENTE, Regional de Coclé.• Carlos Castillo – MiAMBIENTE, Regional de Coclé.• Bolivar Zambrano – persona de contacto• Personal técnico de IDAAN

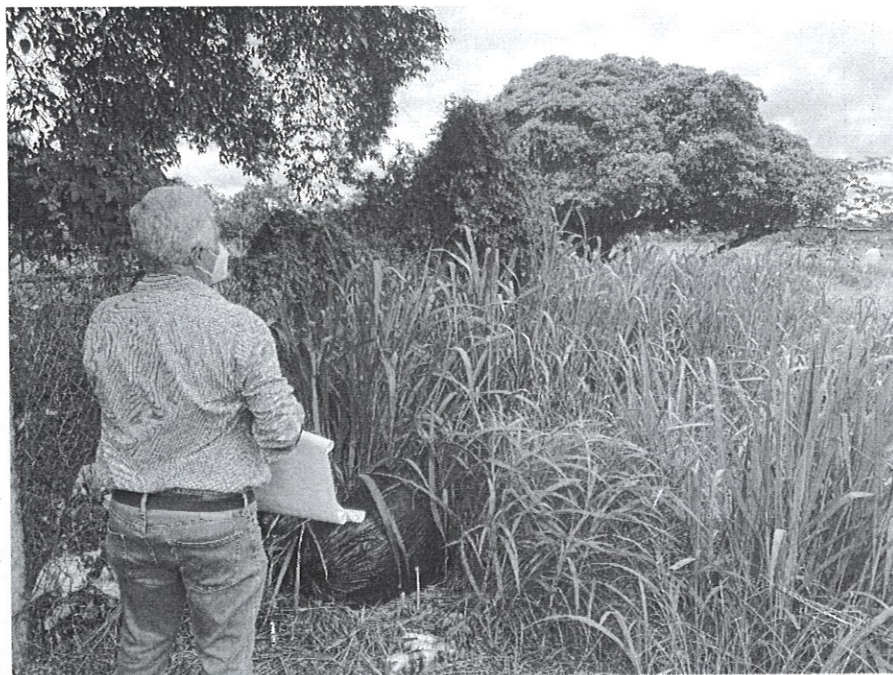
Observación 5: Actualmente los moradores cercanos al área utilizan este terreno para depositar basura lo que se evidencio durante la inspección.

Foto 1: inicio del área de Proyecto, se puede evidenciar la presencia de basura.

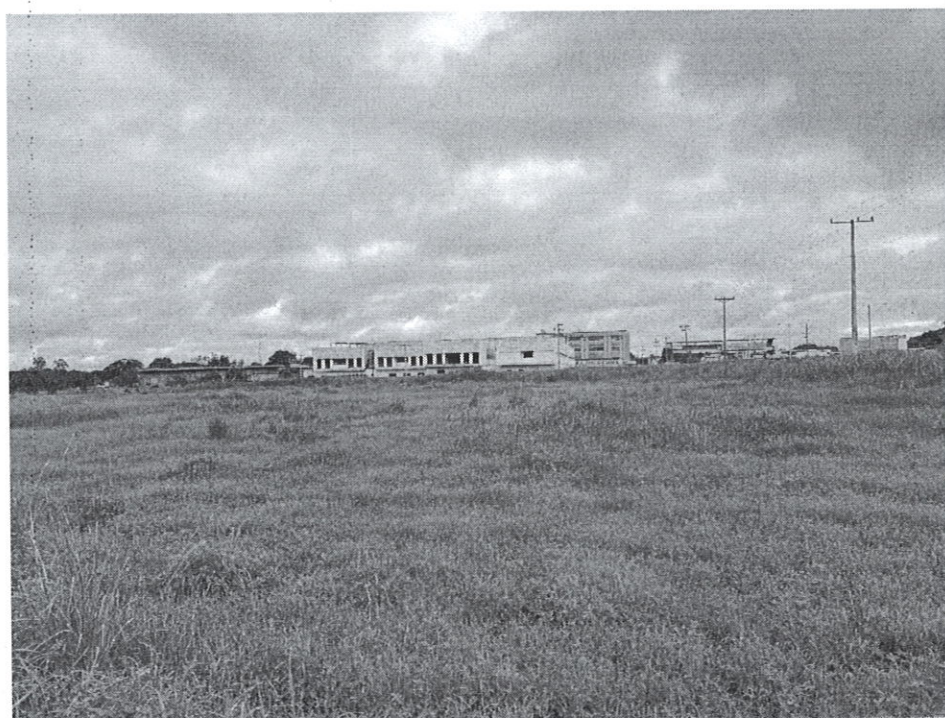
Foto 2: Vista general del proyecto
