MEMORANDO
DSH-503-2023

ASUNTO: **“Envío del INFORME TÉCNICO DSH No. 103-2023”**

INFORME TÉCNICO DSH No. 103-2023

Tipo de Inspección	Inspección Técnica.
Proyecto	“MATADERO PECUARIO DE CHEPO”/ Categoría II.
Promotor	Sociedad EMPRESA SERVICIOS INDUSTRIALES PECUARIOS DE CHEPO, S.A.
Representante Legal	Evelio Peralta.
Ubicación del proyecto	Corregimiento y distrito de Chepo, provincia de Panamá.
Nombre y No. de la Cuenca donde se ubica el proyecto	Cuenca Hidrográfica del Río Bayano (cuenca No. 148).
Fecha de la Inspección	25 de mayo de 2023.
Fecha de Elaboración del Informe	7 de junio de 2023.
Participantes en la Inspección	<ul style="list-style-type: none"> • Dirección de Seguridad Hídrica <ul style="list-style-type: none"> • Victoria Hurtado - Técnica del Departamento de Recursos Hídricos. • Dirección de Evaluación de Impacto Ambiental <ul style="list-style-type: none"> • Yajaira Chung Pan – Técnica Evaluadora de Estudios de Impacto Ambiental. • Karen Salazar – Técnica Evaluadora de Estudios de Impacto Ambiental. • Dirección Regional de Panamá Este <ul style="list-style-type: none"> • José Jaramillo – Técnico de la Sección Operativa Evaluación de Impacto Ambiental. • Rubis Pérez –

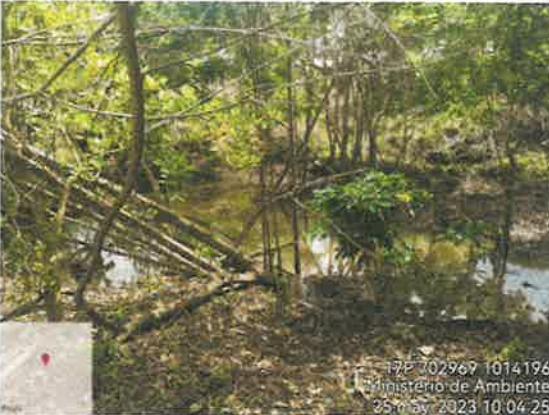
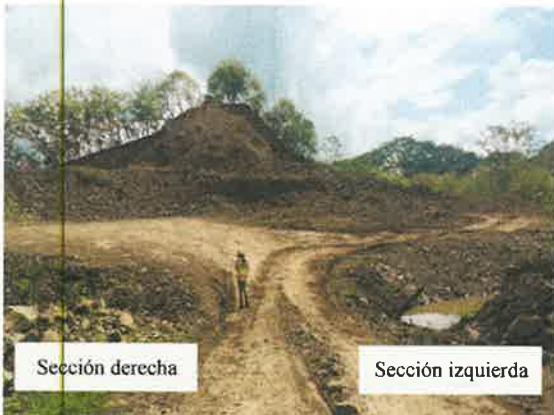
<p>Sección derecha Sección izquierda</p>
<p>1 Imagen No. 3. En campo se identificó la presencia de una de las quebradas sin nombre de orden 4, la cual coincide con la red de drenaje en 25K, utilizada para generar el mapa del citado proyecto, adjuntado al Informe Técnicos DSH No. 070-2023 fechado el 15 de mayo de 2023. Según el EsIA, la quebrada sin nombre No.2, será utilizada para la descarga de la PTAR.</p>	<p>2 Imagen No. 4. Camino de tierra que intersecta la quebrada sin nombre No.2. Se puede observar que el agua se infiltra a través del suelo, y se empoza evitando su libre recorrido.</p>

- En campo se evidencio secciones de la quebrada sin nombre No.2., ya que la misma ha sido intervenida, tal como lo muestran las imágenes No. 3, 4, 5 y 6.

- Debido a las intervenciones en ambas quebradas sin nombre, no se logra visualizar el libre flujo de las fuentes hídricas, lo cual para la quebrada sin nombre No.2 puede ocasionar dificultades para la descarga de la PTAR.

- El promotor de la sociedad EMPRESA SERVICIOS INDUSTRIALES PECUARIOS DE CHEPO, S.A. deberá cumplir con el artículo 23 de la Ley No.1 de 3 de febrero de 1994 “Ley Forestal”.
- Reforestar el margen de protección de las fuentes hídricas intervenidas.
- Verificar con la instancias competentes lo siguiente:

- La descarga de efluente líquidos de la PTAR a la quebrada sin nombre No.2, tomando en cuenta que dicha fuente hídrica esta intervenida y no mantiene un libre flujo.

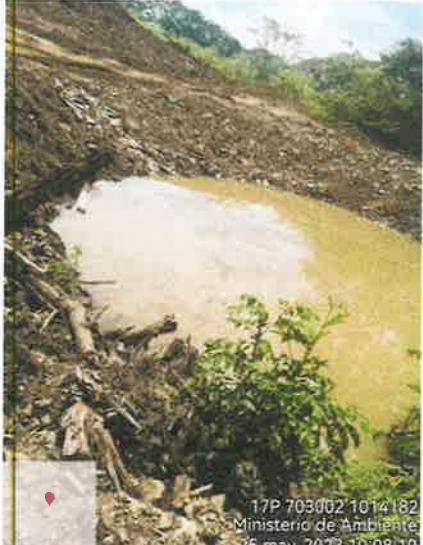
<p>17P 703002 1014182 Ministerio de Ambiente 25 may 2023 10:08:10</p>
<p>3 Imagen No. 5. El camino no cuenta con ningún vado o tubería para el libre flujo del agua (sección derecha).</p>	<p>4 Imagen No. 6. Intervención a la quebrada sin nombre No.2, en la cual se observa que no tiene una salida que le permita el libre flujo del agua, por lo cual se encuentra empozada (sección izquierda).</p>

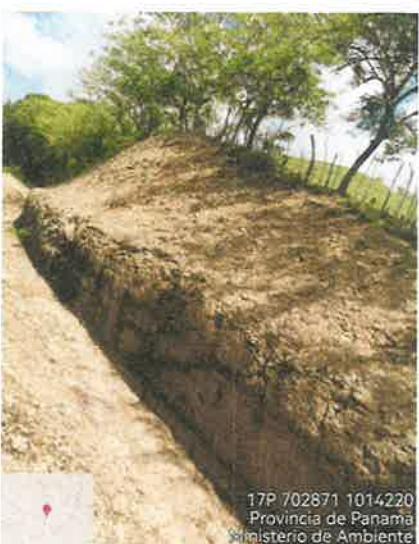
<p>17P 702871 1014220 Provincia de Panamá Ministerio de Ambiente 25 may 2023 10:12:49</p>

<p>17P 702861 1014216 Ministerio de Ambiente 25 may 2023 10:12:49</p>
<p>4 Imagen No. 7. Excavaciones dentro del polígono del proyecto.</p>	<p>5 Imagen No. 8. Espejo de agua dentro del polígono del proyecto.</p>

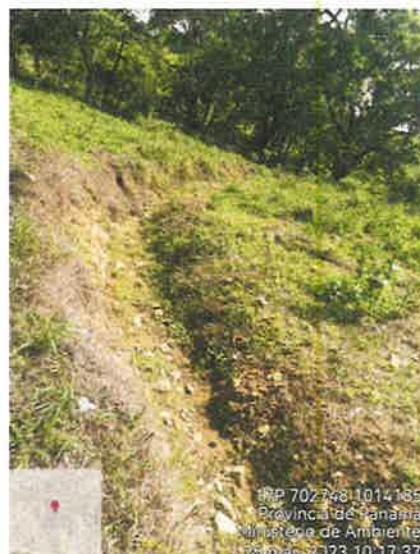
6 Imagen No. 9. Huella de la
escorrentía dentro del polígono del
proyecto.

- El posible desvío de la quebrada sin nombre No.1., ha ocasionado espejos de agua en varias secciones del polígono del proyecto, tal como lo muestran las imágenes No. 9, 10, 11, 12 y 13.

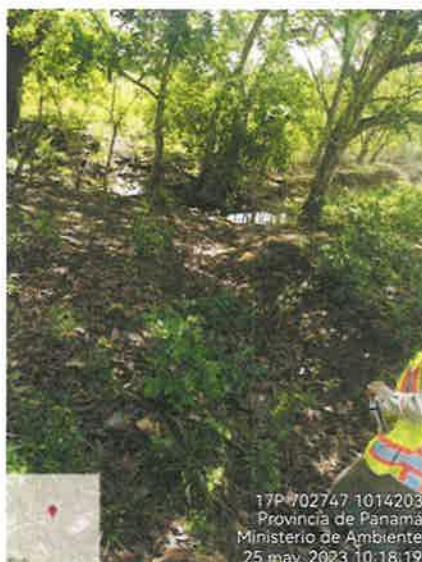
7 Imagen No. 10.

Presencia de espejos de agua en algunas secciones del polígono del proyecto, que posiblemente se debe al desvió de la quebrada sin nombre No.1.

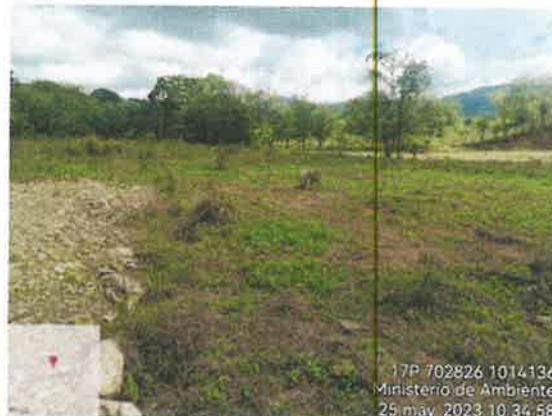
11 Imagen No. 14. Secciones del terreno con vegetación y con movimiento de suelo.

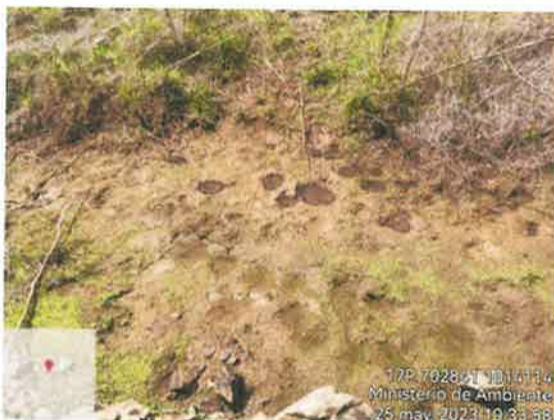
12 Imagen No. 15. Secciones fangosas con huellas de animales dentro del polígono del proyecto.

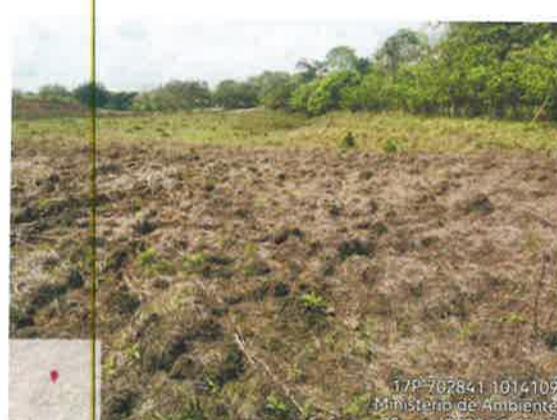
13 Imagen No. 16. Movimiento de suelo dentro del polígono del proyecto.
