INFORME TÉCNICO DE INSPECCIÓN No. 021-2023.

Proyecto:	RESIDENCIAL VILLAS DE PILÓN	Categoría:	I
Promotor:	ALEJANDRO LORING GARCÍA		
Localización del Proyecto:	CORREGIMIENTO DE PUERTO PILÓN, DISTRITO DE COLÓN, PROVINCIA DE COLÓN		
Fecha de inspección:	14 DE ABRIL DE 2023.		
Fecha del Informe:	17 DE ABRIL DE 2023		
Participantes:	MiAMBIENTE/OTRAS INSTITUCIONES Miguel Gómez/ SEEIA Yinette Velásquez/ Sección De Manejo Forestal Isabel González / seguridad hídrica EMPRESA PROMOTORA Jorge García / consultor Lider

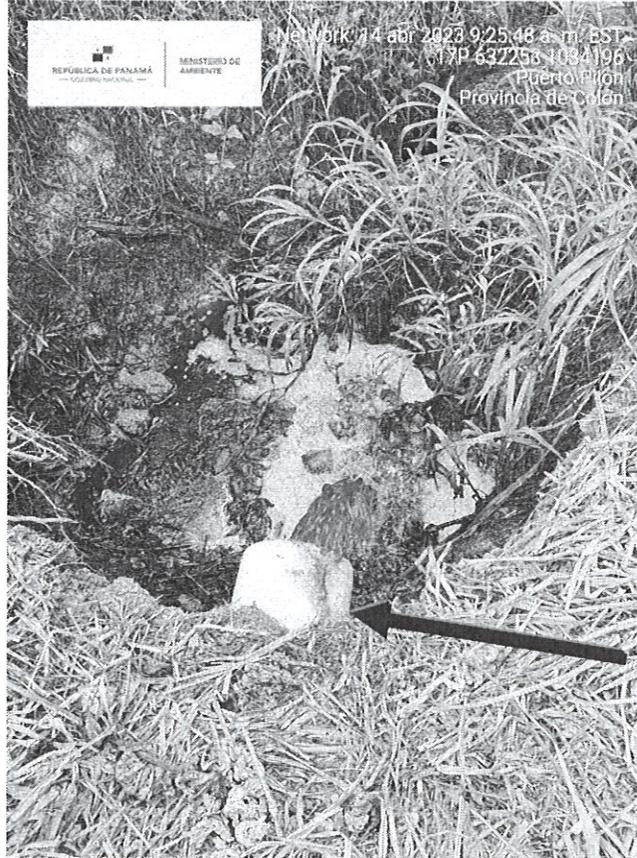
- *Producto de la descarga vertida, se creó por acción de erosión, un reservorio de agua de aproximadamente 1.2 metros de diámetro; el cual a su vez originó un caudal que drena a una distancia de aproximadamente 108 metros de longitud y un ancho de aproximadamente 85 cm.*

Foto No.5. Reservorio de agua de aproximadamente 1.2 metros de diámetro, formado por acción erosión y fuerza del agua de la descarga.
La flecha indica la tubería de la descarga.

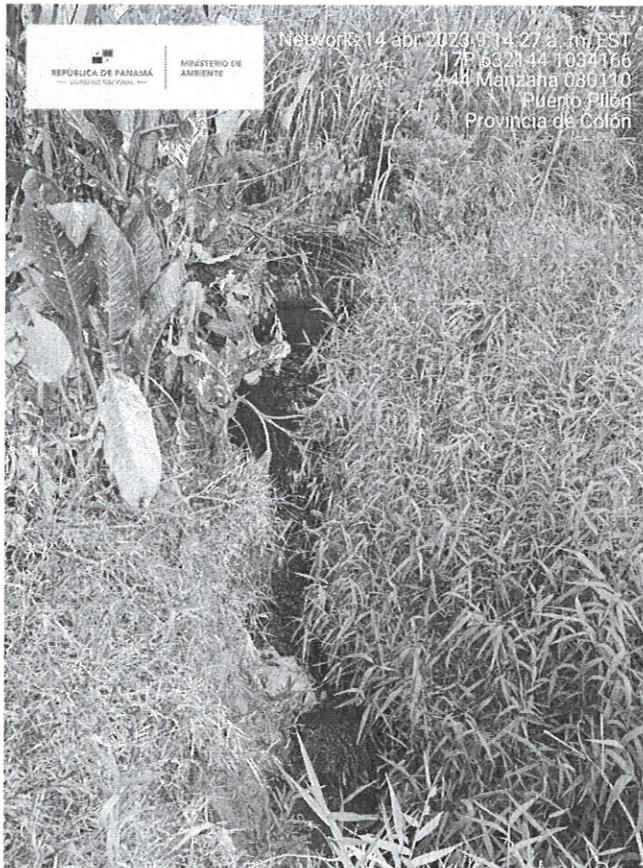
- *El espejo ocasionado a partir de la descarga presentó una tonalidad negro – gris, de consistencia espumosa.*
 - *El caudal formado por acción erosión y fuerza del agua descargada por la PTAR se conecta con la quebrada Villalobos.*

Foto No.6. caudal formado a partir del reservorio del agua proveniente de la descarga.
El caudal mide 27 metros de longitud y un ancho de aproximadamente 85 cm

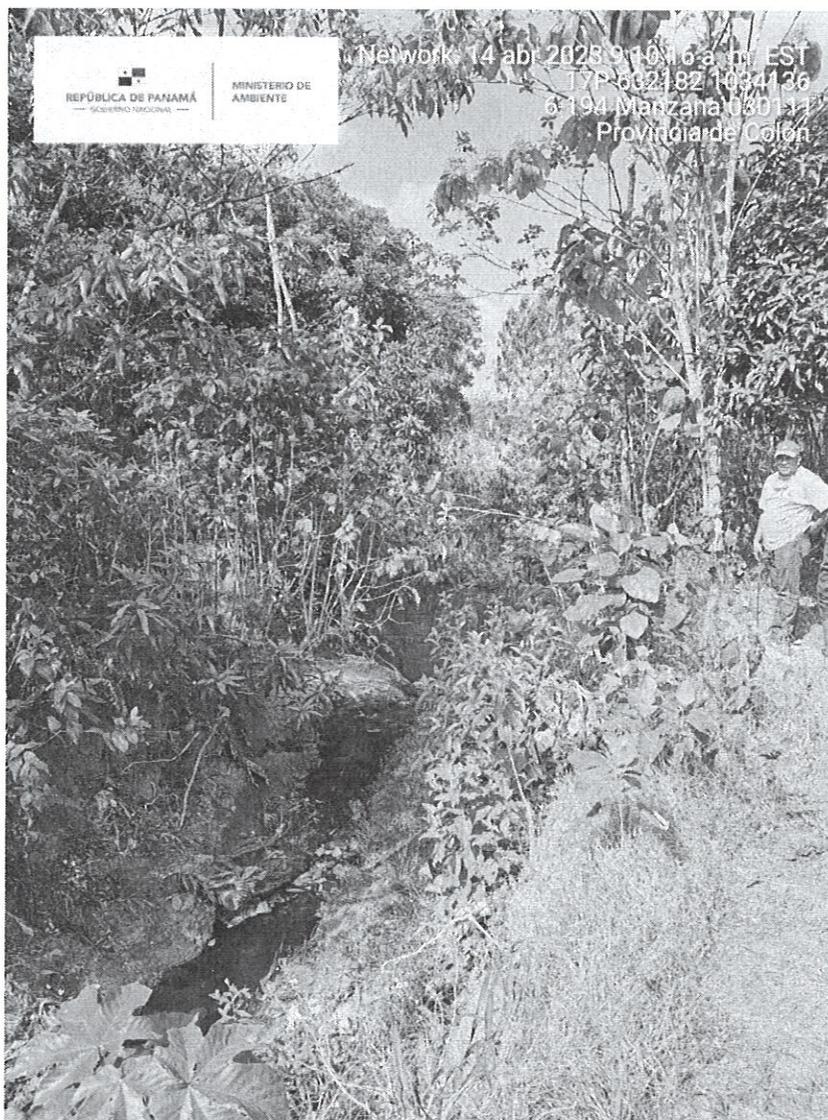
Foto No.3. Quebrada Villalobos que colinda con el área de influencia directa del proyecto.

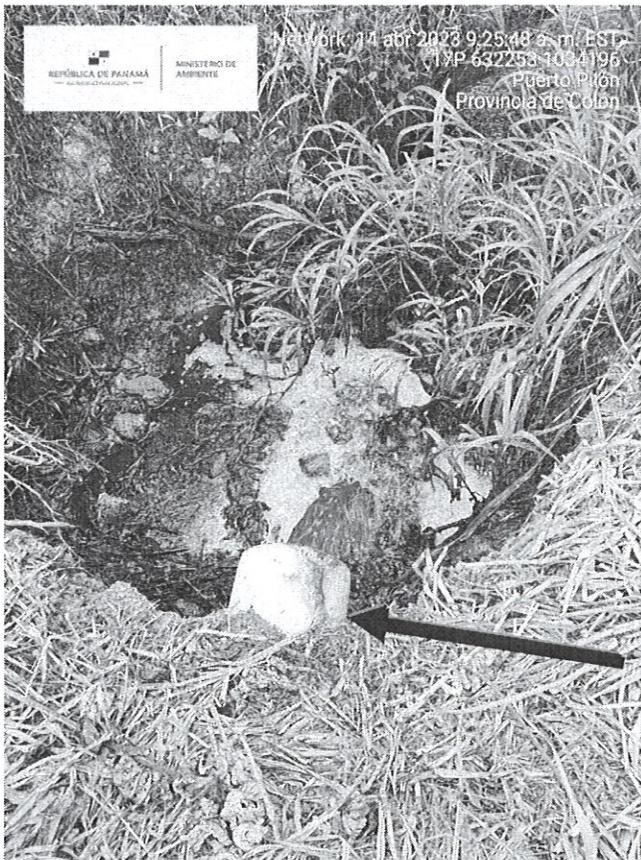
- *Los daños ejercidos por la PTAR corresponden a una PROMINENTE descarga que se vierte agua de manera constante y descontrolada hacia el área del estudio de impacto ambiental.*

Foto No.5. Reservoirio de agua de aproximadamente 1.2 metros de diámetro, formado por acción erosión y fuerza del agua de la descarga. La flecha indica la tubería de la descarga.

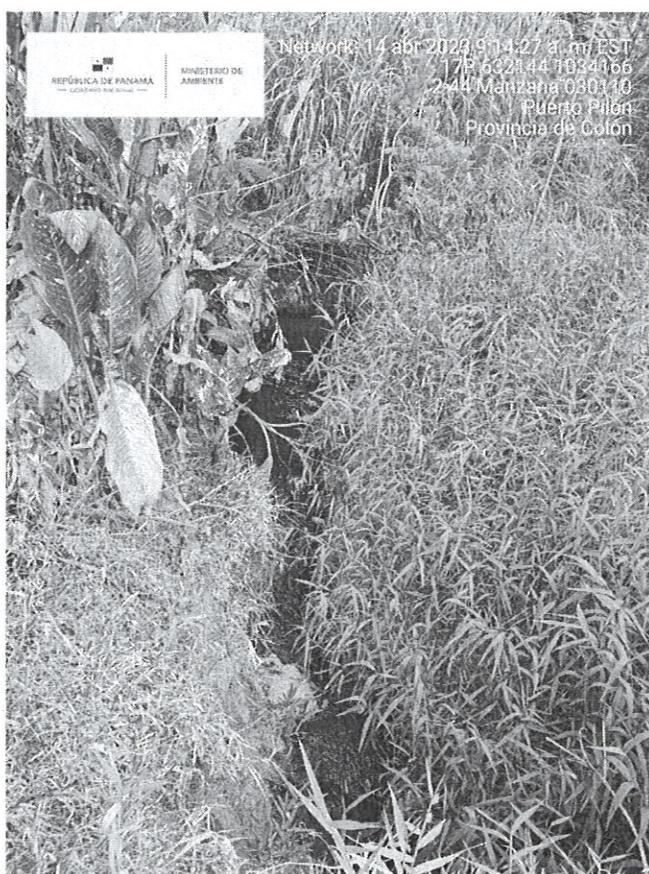
Foto No.6. caudal formado a partir del reservorio del agua proveniente de la descarga. El caudal mide 108 metros de longitud y un ancho de aproximadamente 85 cm
