## INFORME TÉCNICO DE INSPECCIÓN

DRCC-IIo-101-2023

<b>Proyecto:</b>	REMODELACIÓN DE LOCAL COMERCIAL	
<b>Promotor:</b>	LUQIU ZHENG	
<b>Categoría</b>	I	
<b>Consultores ambientales:</b>	DIGNO ESPINOSA DIOMEDES VARGAS	IAR-037-1998 IAR-050-1998
<b>Localización del proyecto:</b>	PROVINCIA DE COCLÉ, DISTRITO DE PENONOMÉ, EN EL CORREGIMIENTO DE PENONOME, AL MARGEN DE LA AVENIDA HÉCTOR CONTÉ BERMÚDEZ.	
<b>Fecha de inspección:</b>	18 de abril de 2023	
<b>Fecha de informe:</b>	19 de abril de 2023	
<b>Participantes:</b>	<ul style="list-style-type: none"><li>• Luqiu Zheng – Promotor del proyecto.</li><li>• Yarianis Santillana – Sección de Evaluación de Impacto Ambiental- MiAMBIENTE, Regional de Coclé.</li><li>• Kiriam González– Sección de Evaluación de Impacto Ambiental- MiAMBIENTE, Regional de Coclé.</li><li>• Georgia Jaramillo – Sección de Evaluación de Impacto Ambiental- MiAMBIENTE, Regional de Coclé.</li><li>• Rubén Correa- MiAMBIENTE, Regional de Coclé.</li></ul>

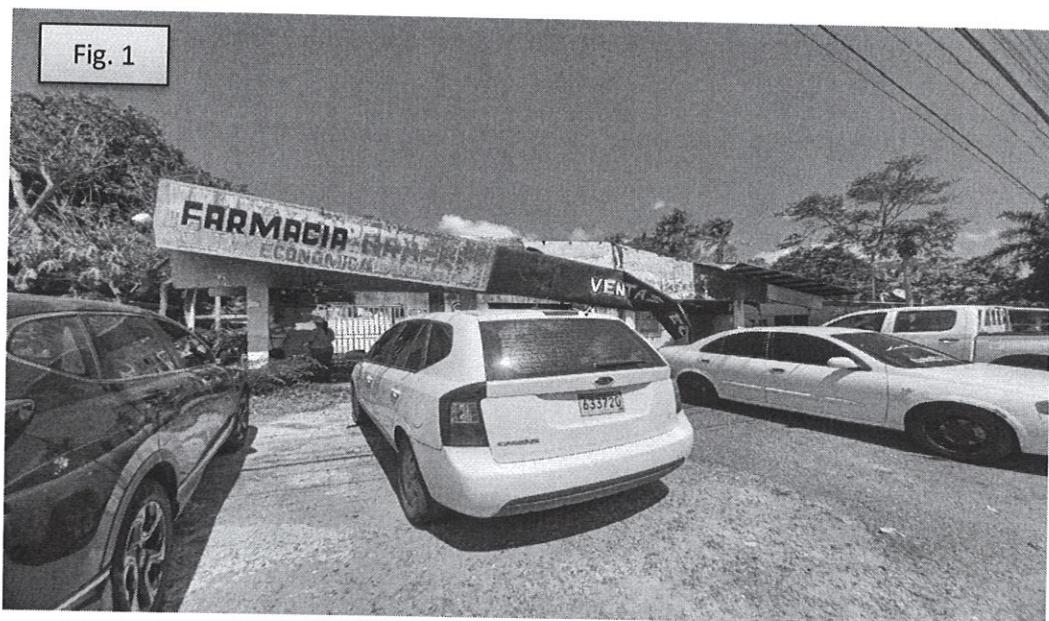
**Fig. 1:** Se puede observar la parte frontal del proyecto Remodelación de Local Comercial, donde se evidencia la existencia de una estructura, la cual era utilizada para local comercial.

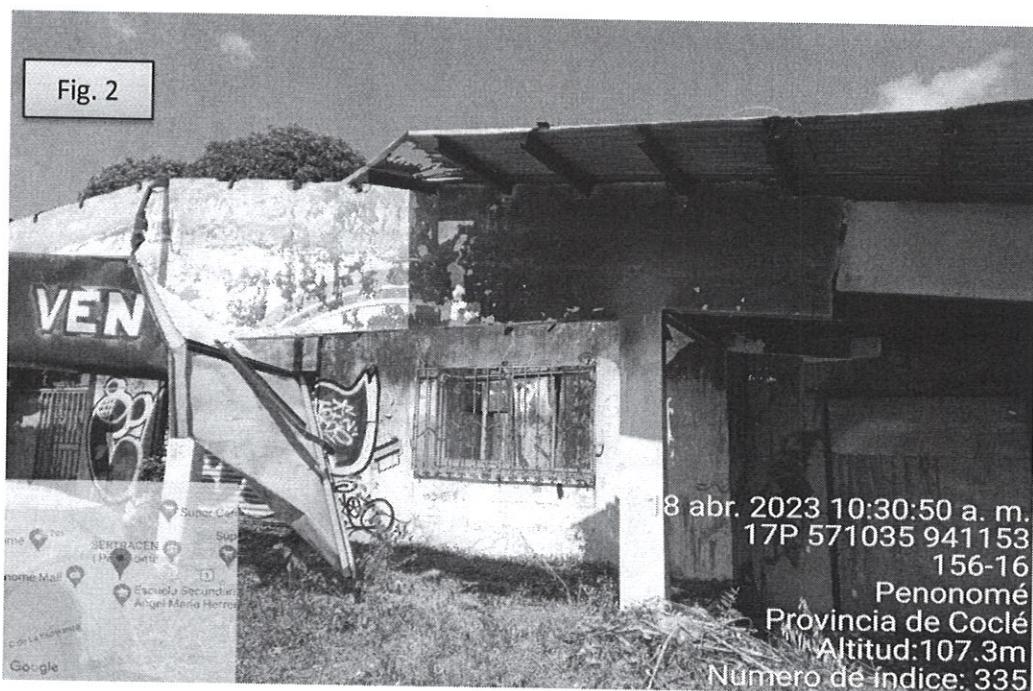
**Observación 1:** Al momento de la inspección se pudo observar que el área cuenta con una estructura, que se encuentra quemada y anteriormente era utilizado como local comercial.

**Fig. 2:** Se puede observar las paredes del local existente en el área del proyecto; el mismo se encuentra quemado y en algunas partes no cuenta con el techo.

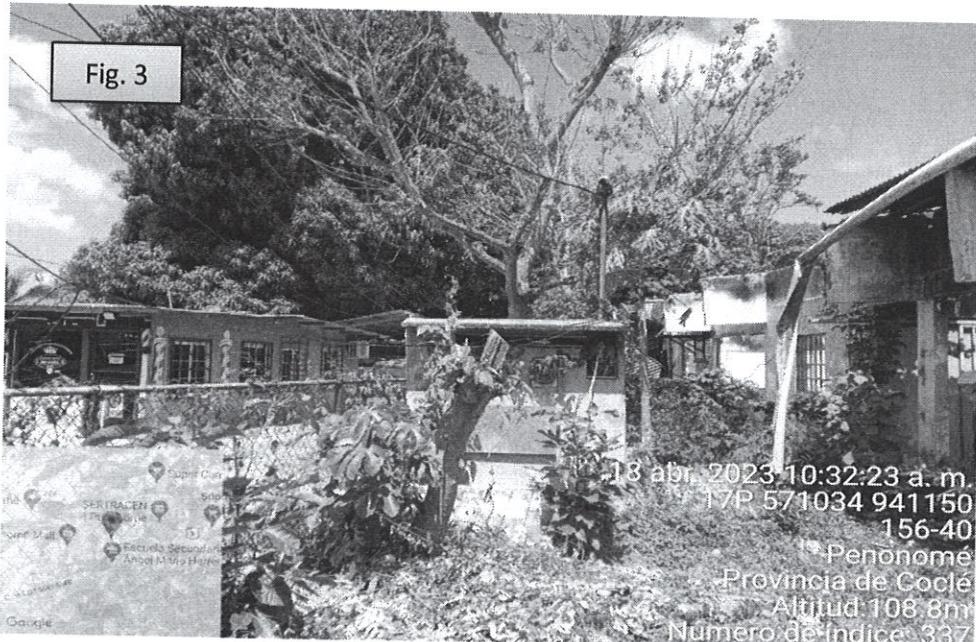
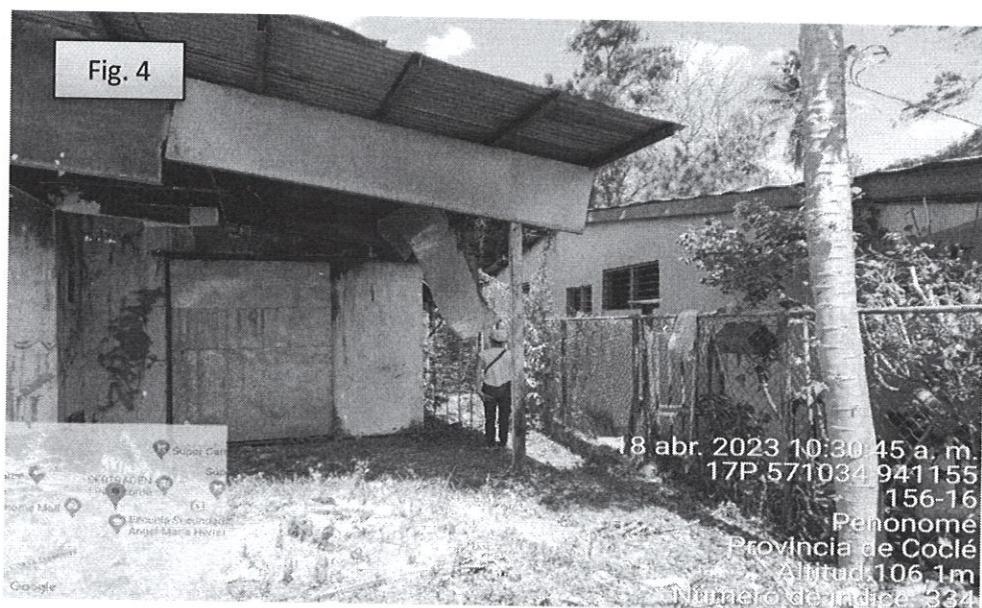
**Observación 3:** Se observaron residencias y locales ya establecidos en las áreas de influencia indirecta del proyecto.

**Fig. 3 y 4:** Se pueden observar las residencias y una barbería, existentes en el área de influencia indirecta del proyecto.
