INFORME TÉCNICO DE INSPECCIÓN

DRCC-IIo-106-2023

Proyecto:	CONSTRUCCION DE GALERAS PARA CRIA Y CEBA DE PATOS.
Promotor:	KAYLING VON CHONG VELIZ
Categoría	I
Consultores ambientales:	ENRIQUE MELENDEZ DIGNO ESPINOSA
Localización del proyecto:	PROVINCIA DE COCLE, DISTRITO DE ANTON, CORREGIMIENTO DE EL CHIRU, COMUNIDAD DE BUEN RETIRO.
Fecha de inspección:	21 de abril de 2023
Fecha de informe:	24 de abril de 2023
Participantes:	<ul style="list-style-type: none">Yariel Ávila- por parte del promotor.Jonathan Ojo – por parte del promotor.Angela López – Sección de Evaluación de Impacto Ambiental- MiAMBIENTE, Regional de Coclé.Yarianis Santillana – Sección de Evaluación de Impacto Ambiental- MiAMBIENTE, Regional de Coclé.Georgia Jaramillo – Sección de Evaluación de Impacto Ambiental- MiAMBIENTE, Regional de Coclé.Alexis Vásquez- Jefe de Agencia de MiAmbiente de Antón.

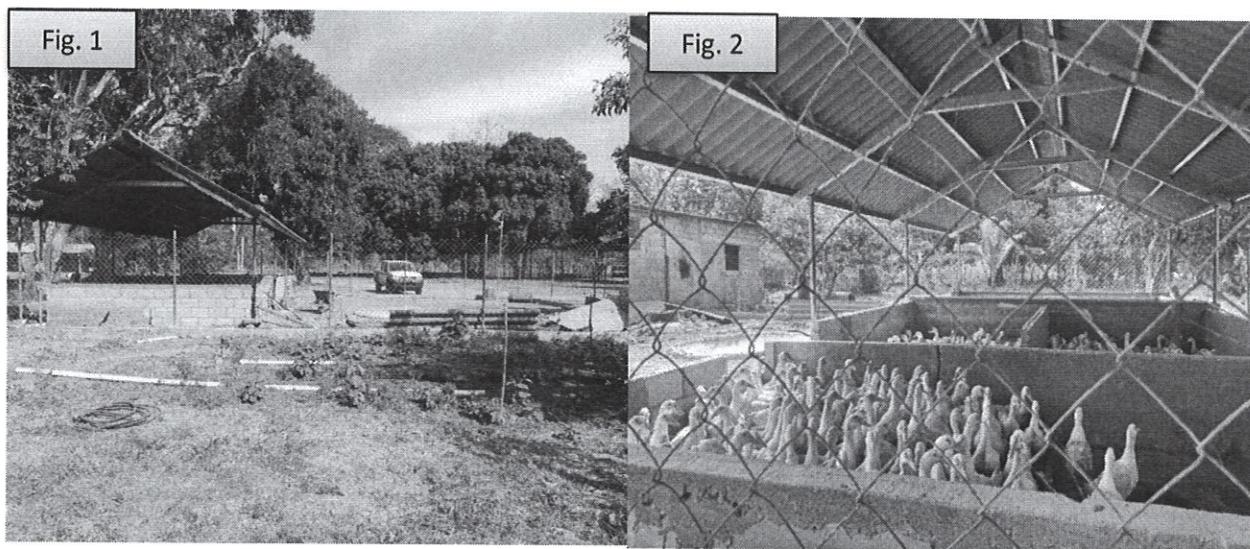
Fig. 1 y Fig. 2: Se puede observar el área donde se ubicará el proyecto cuenta con una galera ya construida y que la misma ya se encuentra ocupada por patos, como lo indican en el Estudio de Impacto Ambiental.

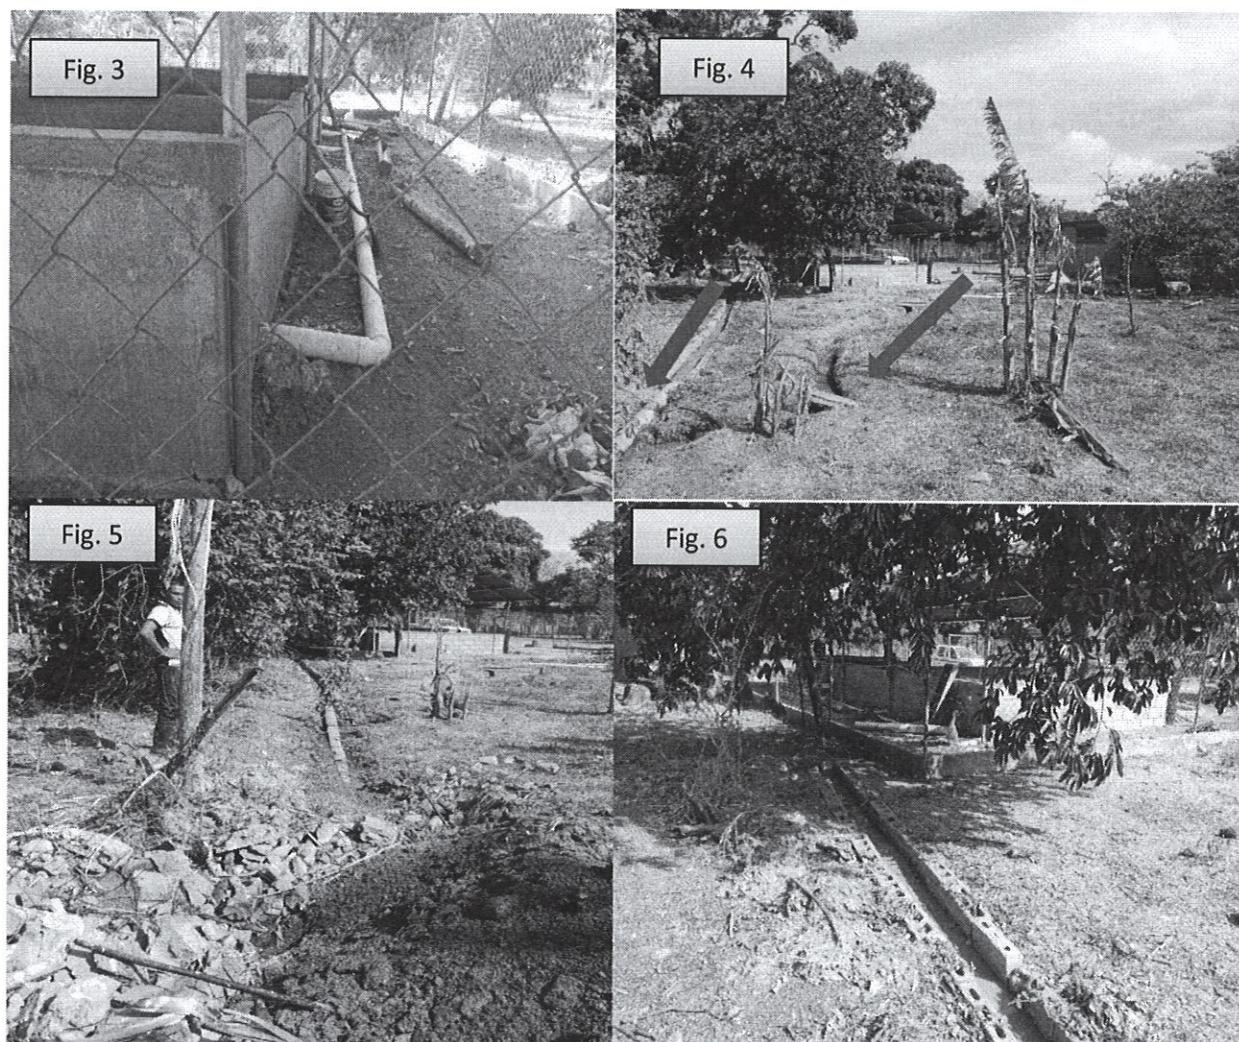
Observación 1: Se observó las infraestructuras existentes señaladas en el estudio de impacto ambiental, al igual que las aves de corral con las que cuenta el promotor actualmente. Cabe resaltar que durante el recorrido se sintieron malos olores producto de la

operación que cuenta en la actualidad, con sistema de tubos sin ningún tipo de sistema que puede evitar los malos olores.

Fig. 3, Fig. 4, Fig. 5, Fig. 6. En el área donde se encuentra ya establecida la galera, existe un sistema de tuberías que conducen a un canal abierto y finaliza en una fosa. La misma genera malos olores, descarga de aguas y desechos sólidos; producto de las limpiezas de la galera actualmente utilizada.

- Lo observado en campo concuerda con la descripción de la línea base presentada en el EsIA, del proyecto categoría I, denominado: **CONSTRUCCION DE GALERAS PARA CRIA Y CEBA DE PATOS.**
- Al cotejar las coordenadas tomadas durante la inspección en comparación con las coordenadas del polígono del EsIA, se evidenció que el área inspeccionada es acorde al área señalada en el EsIA.
- El promotor implementó una galera para cría y ceba de pato, con tuberías y canal abierto de descarga de las aguas residuales y desechos sólidos generados por la ejecución de la actividad, por lo que debe mejorar e integrar la nueva fase del proyecto, para evitar la generación de malos olores.

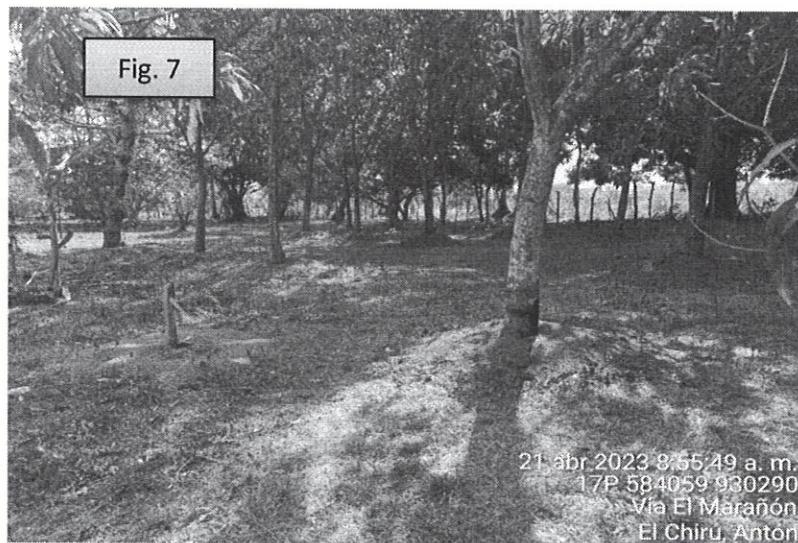
Fig. 7. Se observó que depositan el material sólido producto de la limpieza de la galera, en algunos árboles frutales con los que cuentan en la finca.

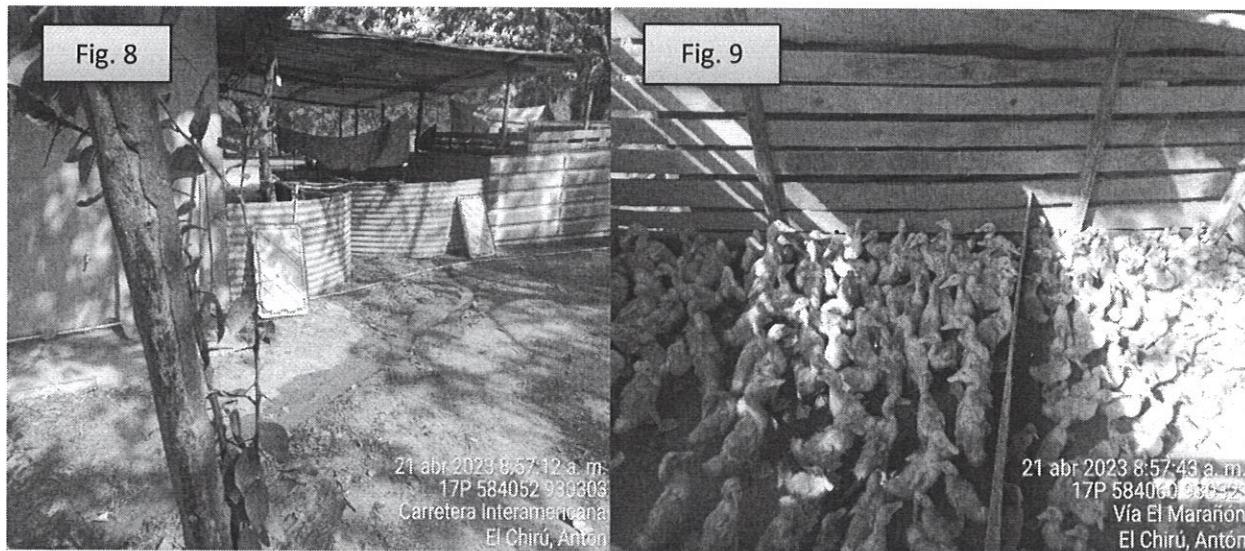
Fig. 8 y 9. Dentro del área se observó que existe un corral improvisado, construido de pallet y hojas de zinc donde se encuentran los patos más pequeños.
