## INFORME TÉCNICO DE INSPECCIÓN

DRCC-IIo-114-2023

Proyecto:	“DISEÑO, SUMINISTRO, TRANSPORTE, ENTREGA E INSTALACIÓN DE MATERIALES Y EQUIPOS E INTERCONEXIÓN PARA LOS PROYECTOS DE EXTENSIÓN DE LÍNEA QUE INCLUYE: LÍNEAS DE DISTRIBUCIÓN ELÉCTRICA, LUMINARIAS PÚBLICAS, TRANSFORMADORES, ACOMETIDAS ELÉCTRICAS, TAPIAS E INSTALACIONES ELÉCTRICAS INTERNAS PARA VIVIENDAS DE BAJOS RECURSOS DE LA COMUNIDAD DE HUACAS Y TOZA”
Promotor:	ELECTRICA DEL OESTE, S.A.
Categoría	I
Consultores ambientales:	FRANKLIN GUERRA IRC-061-2009 GIOVANKA DE LEON IAR-036-2000
Localización del proyecto:	COMUNIDAD DE HUACAS Y TOZA, CORREGIMIENTO DE HUACAS Y TOZA, DISTRITO DE NATÁ, PROVINCIA DE COCLÉ
Fecha de inspección:	Martes 25 de abril de 2023
Fecha de informe:	Miércoles 26 de abril de 2023
Participantes:	<ul style="list-style-type: none"> <li>Franklin Guerra – Consultor ambiental</li> <li>Kiriam González – Sección de Evaluación de Impacto Ambiental- MiAMBIENTE, Regional de Coclé</li> <li>Carlos Castillo- Jefe de Agencia de Aguadulce - MiAMBIENTE, Regional de Coclé</li> </ul>

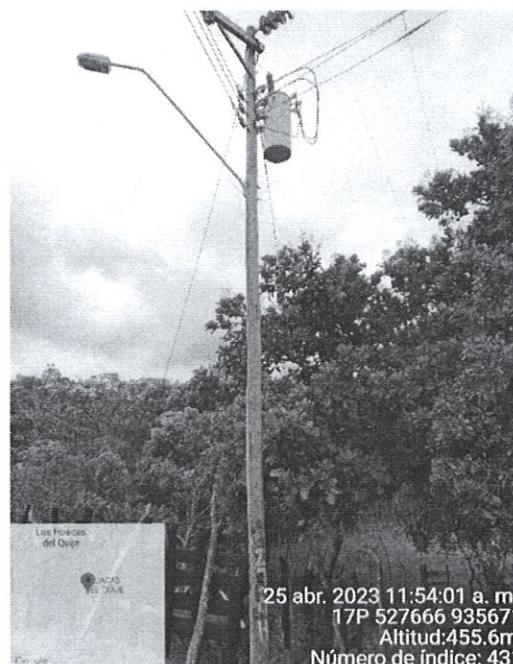
**Fig. 1:** Inicio de la nueva línea de distribución eléctrica, poste en el cual será el punto de conexión indicado durante la inspección, en la comunidad de Huacas.

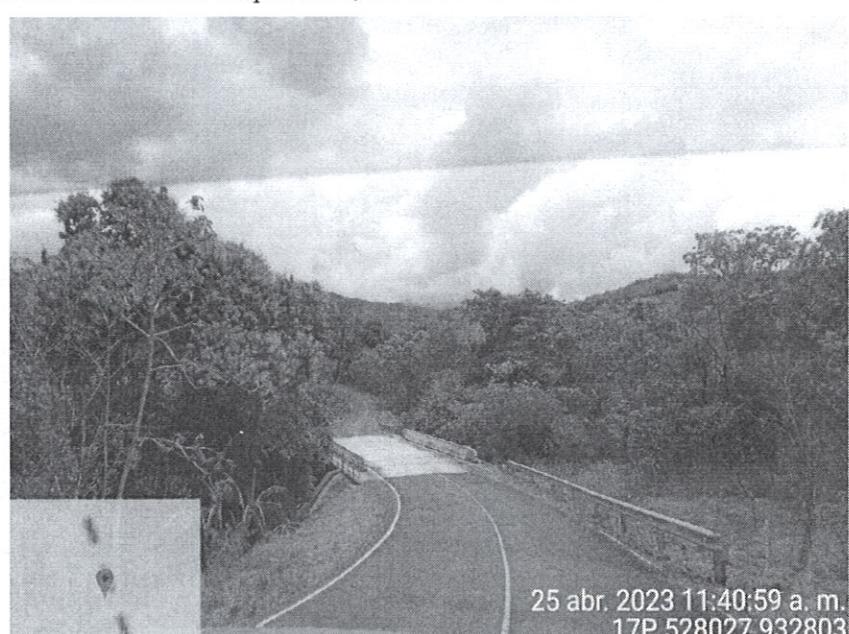
**Observación 2:** Se observaron fuentes hídricas dentro del alineamiento del proyecto, de las cuales se pueden mencionar: Rio Tocita, Balneario San Antonio, Quebrada Lajas, entre otras que no se encontraban identificadas.

**Fig. 2:** Paso por fuente hídrica.

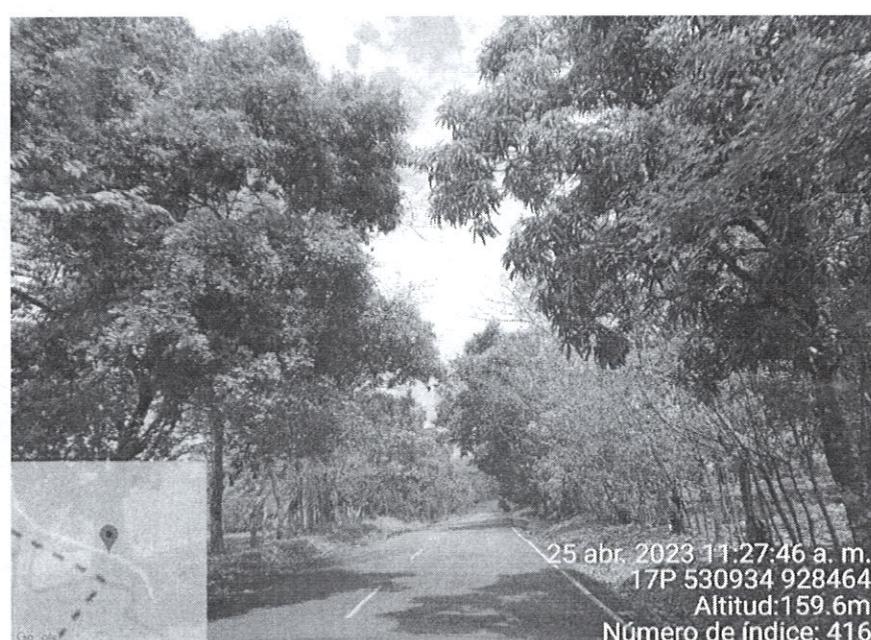
**Fig. 3:** Parte de la vegetación existente.

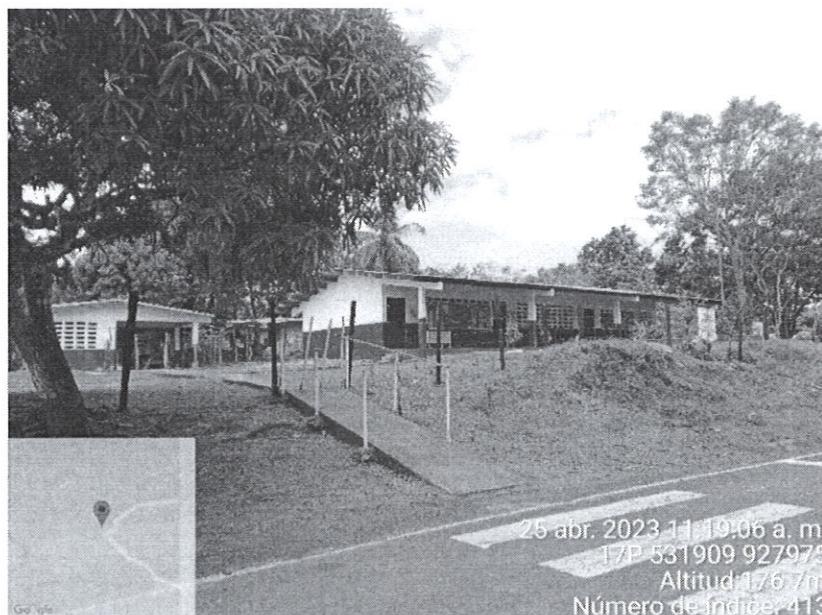
25 abr. 2023 11:19:06 a. m.  
17P 531909 927975  
Altitud: 176.7m  
Número de índice: 413

**Observación 4:** Se observaron centros educativos dentro del alineamiento del proyecto, los cuales se pueden mencionar: C.E.B.G. San Antonio, Tele básica La Yeguada. Adicional también se observaron capillas. Y de acuerdo a lo planteado en el EsIA, esta información no fue descrita.

**Fig. 4:** C.E.B.G. SAN ANTONIO, la cual se ubica dentro del trayecto de la nueva línea de distribución eléctrica.

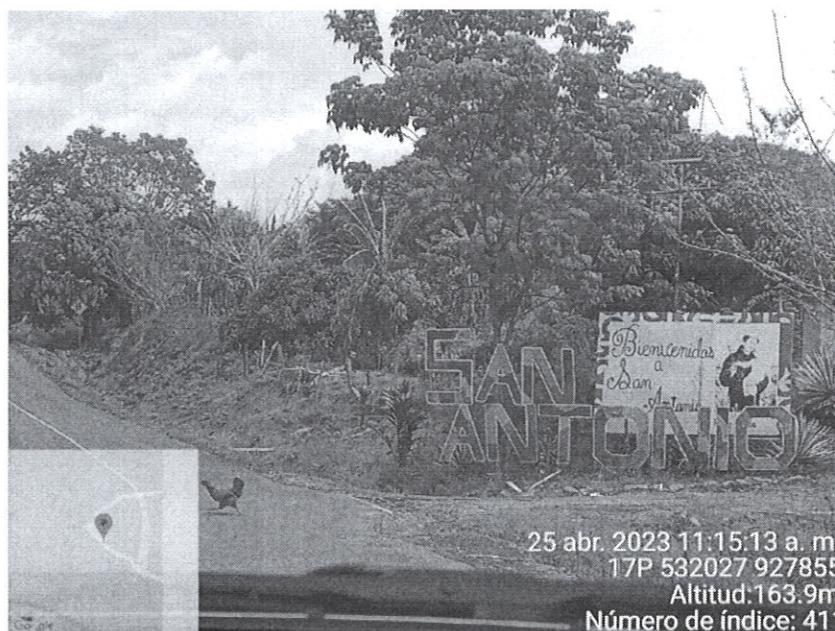
25 abr. 2023 11:15:13 a. m.  
17P 532027 927855  
Altitud: 163.9m  
Número de índice: 411

**Fig. 5:** Parte de la vegetación existente.

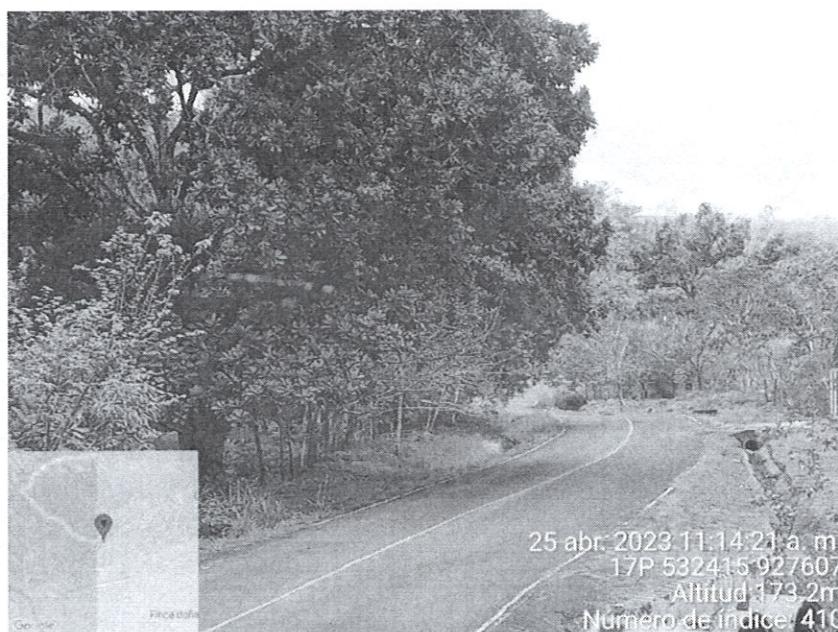
25 abr. 2023 11:14:21 a. m.  
17P 532415 927607  
Altitud: 173.2m  
Número de índice: 410

**Fig. 6:** Parte de la vegetación existente.

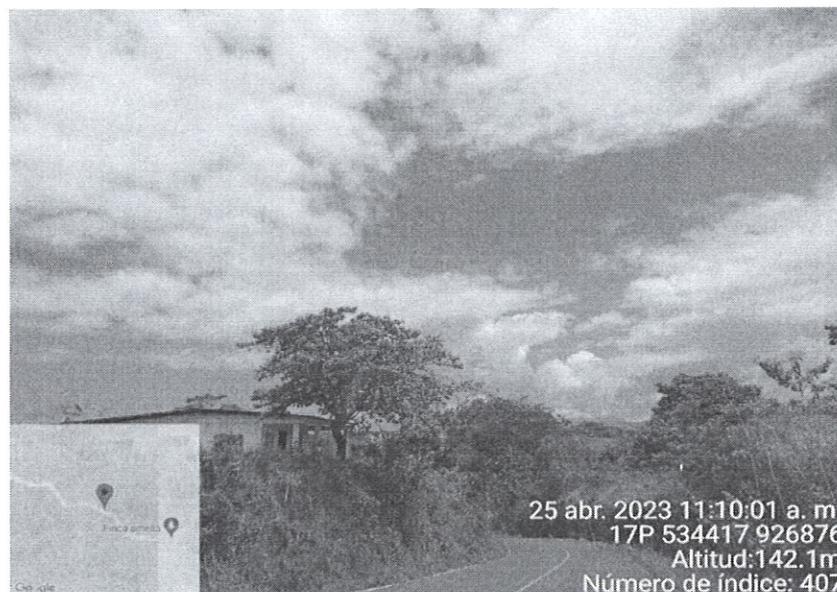
**Fig. 7:** Parte de las residencias y vegetación existente.

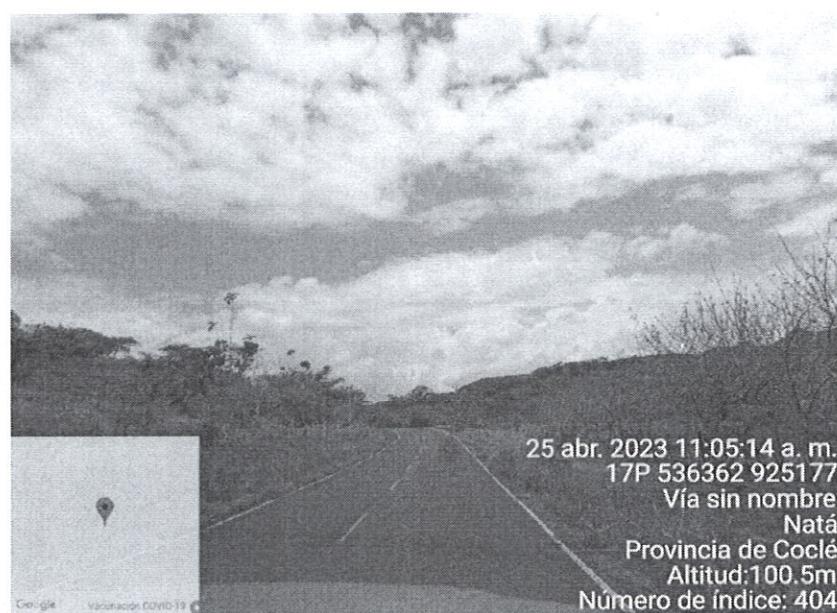
**Fig. 8:** Parte de la vegetación existente.

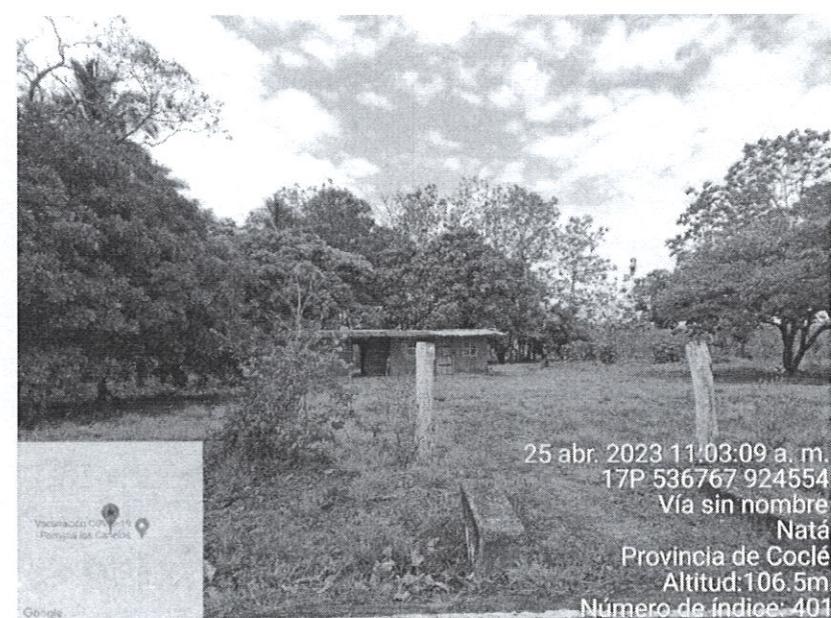
**Observación 3:** Se observaron residencias en construcción, otras ya construidas de diversos materiales (de barro, de bloques, entre otros). El consultor ambiental indicó que de las evaluaciones previas para la selección de las viviendas, las que consideraron vulnerables le instalarán sistemas contra incendios.

**Fig. 9:** Parte de las residencias (material de barro) y vegetación existente.

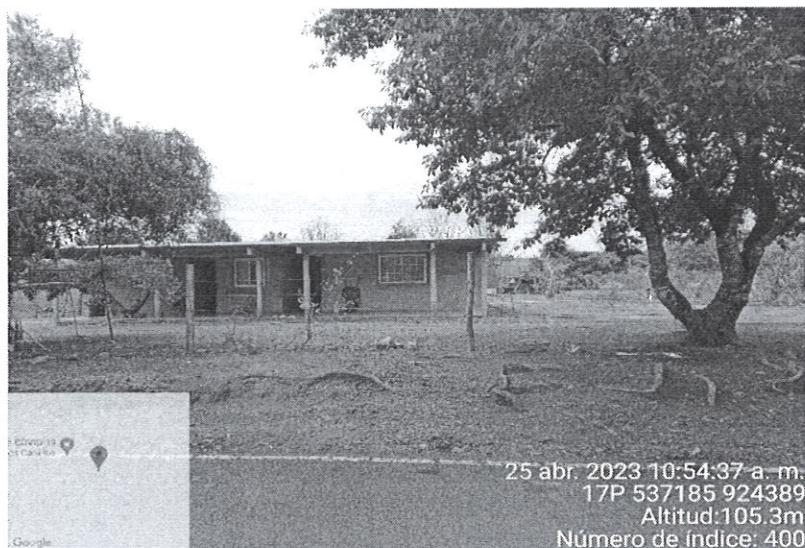
**Fig. 10:** Parte de las residencias y vegetación existente.

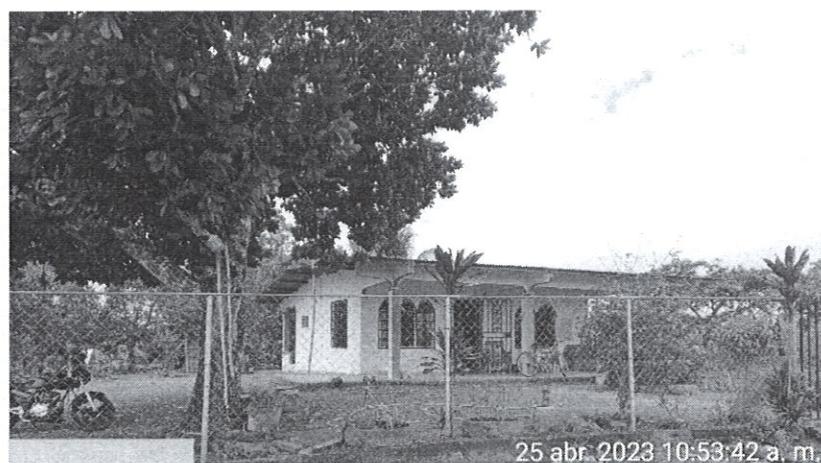
**Fig. 11:** Parte de las residencias y vegetación existente.

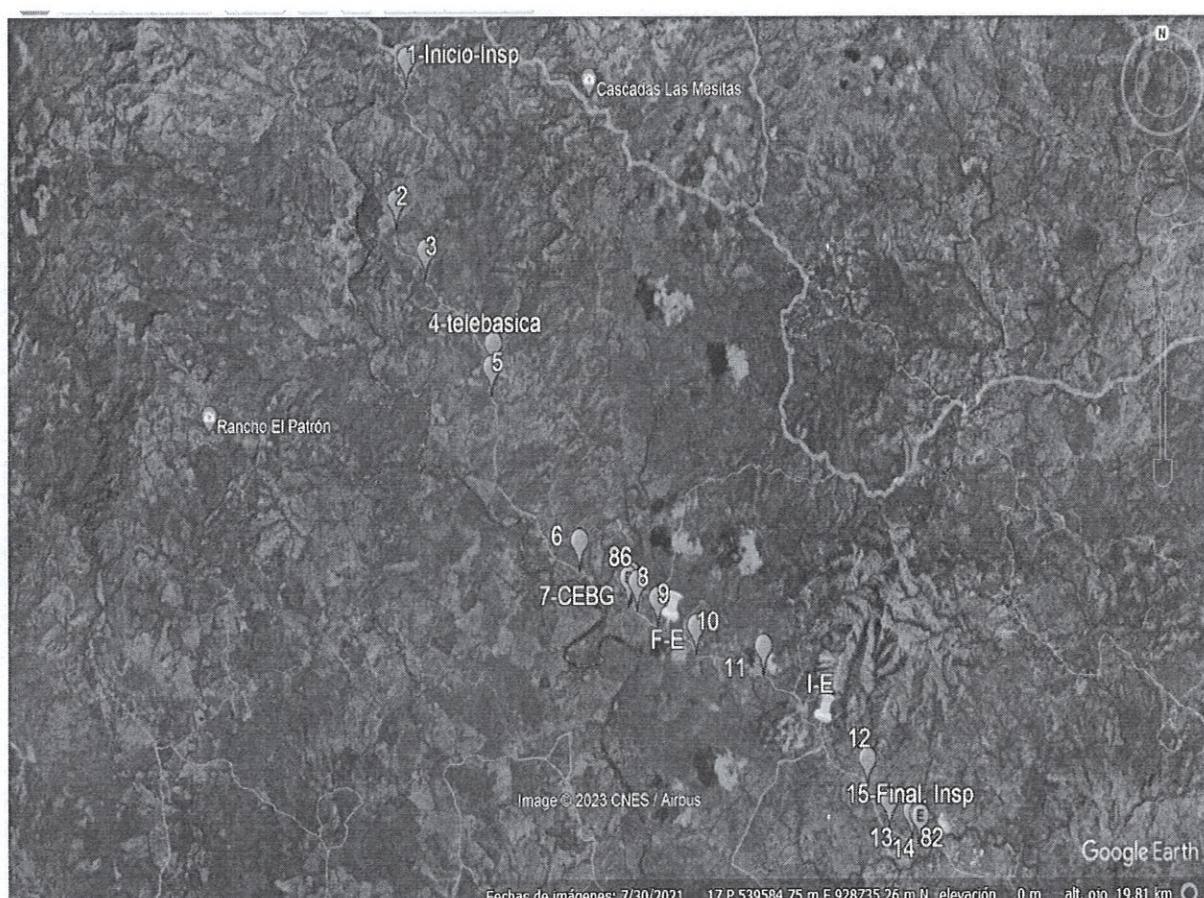
**Fig. 12:** Se observan las coordenadas tomadas durante la inspección (1 a la 15) en comparación con algunas coordenadas del alineamiento descrito en el EsIA, de lo cual se puede observar que el listado de coordenadas no fue presentado en orden (coordenada inicial I-E, coordenada final F-E, 82 y 86)

- Lo observado en campo concuerda con la descripción de la línea base presentada en el EsIA, del proyecto categoría I, denominado: “DISEÑO, SUMINISTRO, TRANSPORTE, ENTREGA E INSTALACIÓN DE MATERIALES Y EQUIPOS E INTERCONEXIÓN PARA LOS PROYECTOS DE EXTENSIÓN DE LÍNEA QUE INCLUYE: LÍNEAS DE DISTRIBUCIÓN ELÉCTRICA, LUMINARIAS PÚBLICAS, TRANSFORMADORES, ACOMETIDAS ELÉCTRICAS, TAPIAS E INSTALACIONES ELÉCTRICAS INTERNAS PARA VIVIENDAS DE BAJOS RECURSOS DE LA COMUNIDAD DE HUACAS Y TOZA”.
- Las coordenadas tomadas durante la inspección (1 a la 15) en comparación con algunas coordenadas del alineamiento descrito en el EsIA, se pudo observar que el listado de coordenadas no fue presentado en orden (coordenada inicial I-E, coordenada final F-E, 82 y 86), por lo cual se deberá solicitar la correspondiente corrección.
