INFORME TÉCNICO DE INSPECCIÓN

DRCC-IIQ-055-2023

Proyecto:	BRISAS DEL PACÍFICO	
Promotores:	LIZETH VILLALOBOS, IVÁN JARAMILLO E ITZEL JARAMILLO	
Categoría:	I	
Consultores ambientales:	BRÍSPULO HERNÁNDEZ KAROL KING COBA	IAR-038-99 IRC-018-2010
Localización del proyecto:	PROVINCIA DE COCLÉ, DISTRITO Y CORREGIMIENTO DE AGUADULCE	
Fecha de inspección:	07 de marzo de 2023	
Fecha de informe:	10 de marzo de 2023	
Participantes:	<ul style="list-style-type: none"> • Bríspulo Hernández consultor ambiental del proyecto • Rubén Correa MiAMBIENTE, Regional de Coclé • Yarianis Santillana – Sección de Evaluación de Impacto Ambiental- MiAMBIENTE, Regional de Coclé. • Kiriam González – Sección de Evaluación de Impacto Ambiental- MiAMBIENTE, Regional de Coclé.

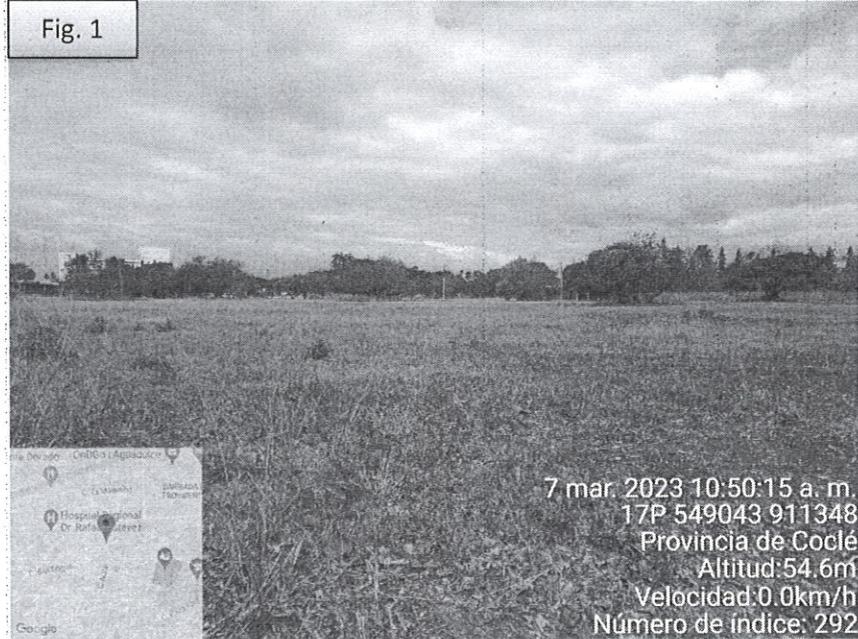
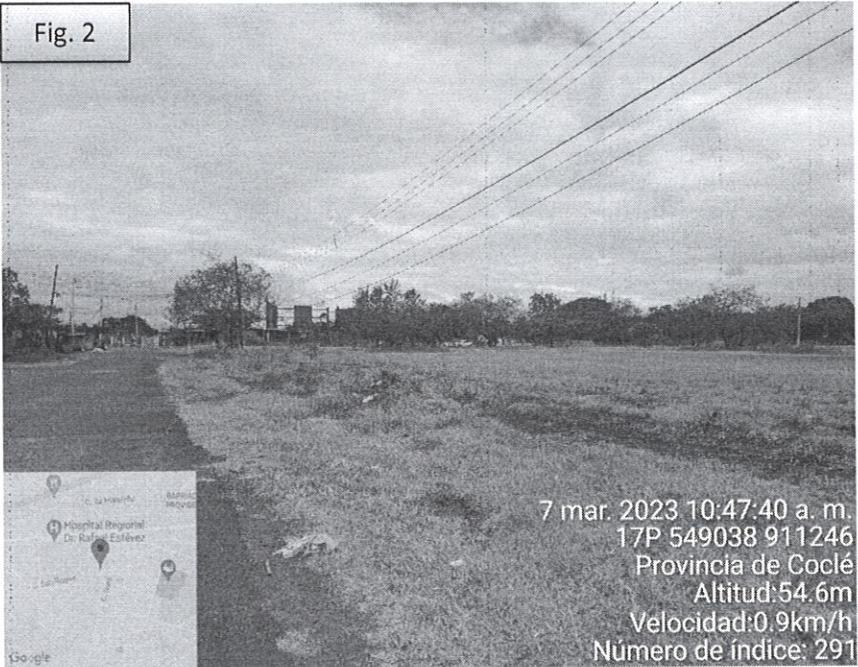
Observación 1: Durante la inspección se pudo observar que la vegetación existente en el área en su mayoría es tipo gramínea, con algunos árboles dispersos dentro como Marañón, Nance, Mango Limón entre otros.

Observación 2: Dentro del área inspeccionada se pudo observar que la topografía es generalmente plana.

Fig. 1 y 2: Se puede observar la vegetación y topografía existente en el área del proyecto.

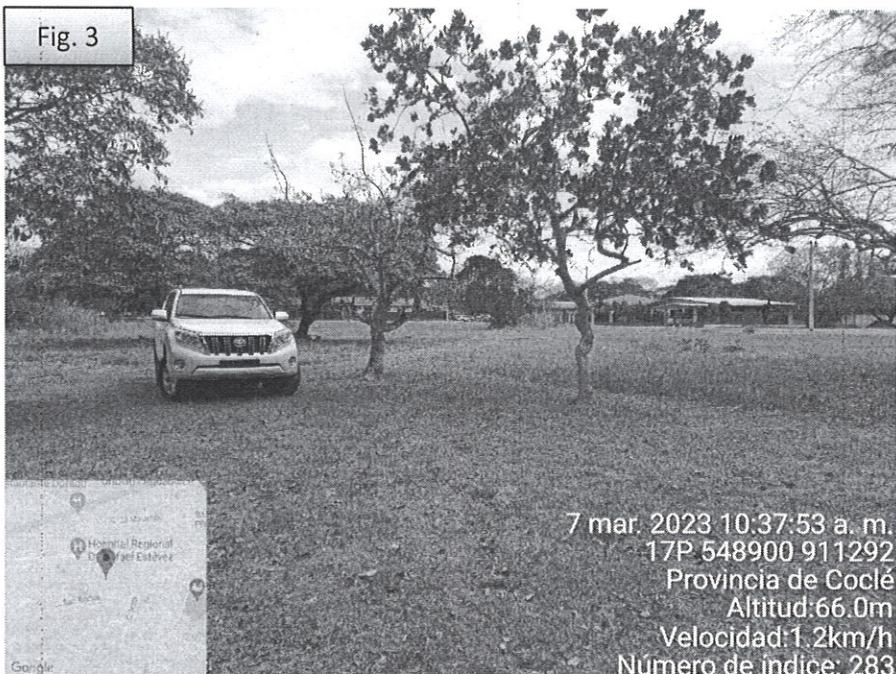
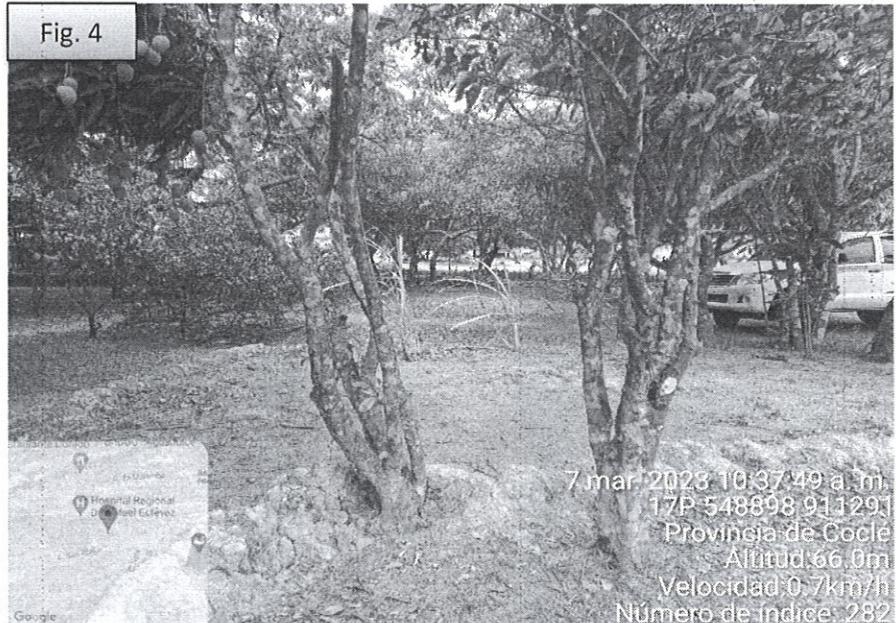
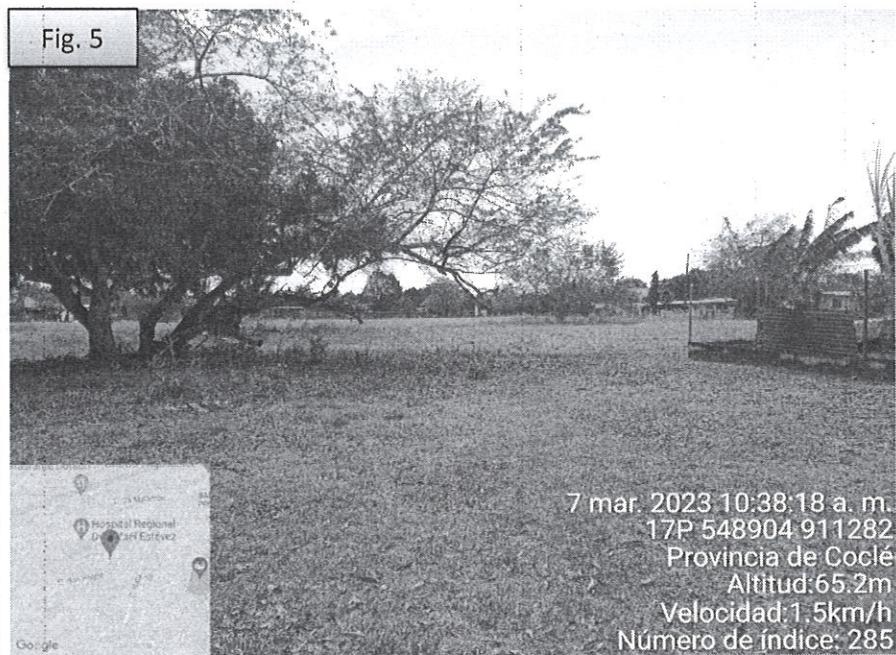
Observación 4: Durante la inspección se observaron que existen varias residencias colindantes al área del proyecto, por lo que el promotor deberá presentar medidas de mitigación para no afectar a los residentes con la generación del polvo en la etapa de construcción del proyecto. y tomar en cuenta los niveles de terracería existentes en el entorno para no generar afectaciones a los vecinos, con el manejo de las aguas pluviales del área del proyecto.

Fig. 3, 4 y 5: Se puede observar la vegetación y topografía existente en el área del proyecto. Al igual que las residencias existentes en el entorno al área del proyecto.

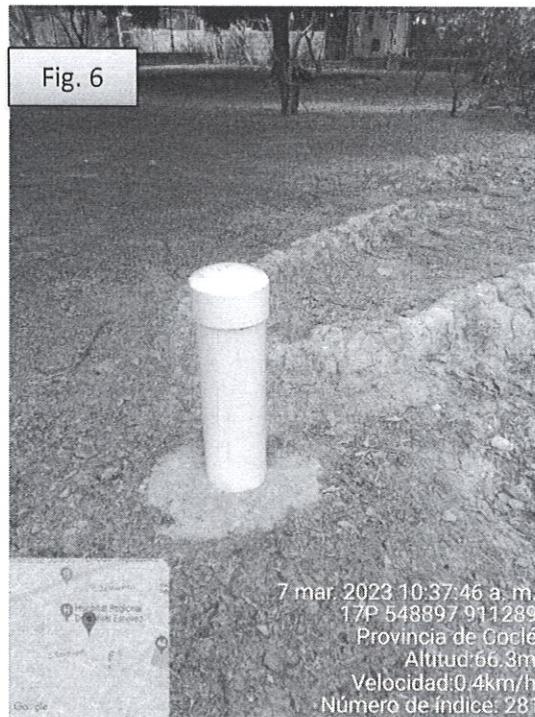
Observación 3: Durante la inspección el consultor ambiental indicó que dentro del entorno del proyecto los residentes tienen problemas con el acceso al agua potable y que el proyecto en evaluación cuenta con un pozo que podrá beneficiar a esos residentes, pero no queda claro si con el rendimiento del pozo existente, el promotor pueda abastecer otras residencias fuera de las que construirán dentro del proyecto.

Fig. 6: Se puede observar el tipo de vegetación y topografía existente en el área del proyecto. Igualmente se puede observar el área del pozo existente.
