INFORME TÉCNICO DE INSPECCIÓN

DRCC-II0-014-2023

Proyecto:	ESTACION DE SERVICIOS	
Promotor:	JUAN OMAR ROBLES GORRICHATEGUI	
Categoría	I	
Consultores ambientales:	YISEL MENDIETA	IRC-079-2020
	ISABEL MURILLO DE RIOS	IRC-008-12
Localización del proyecto:	BUENA VISTA, CORREGIMIENTO DE COCLE, DISTRITO DE PENONOME, PROVINCIA DE COCLE	
Fecha de inspección:	19 de enero de 2023	
Fecha de informe:	20 de enero de 2023	
Participantes:	<ul style="list-style-type: none">José Gómez – Por parte del promotorKiriam González – Sección de Evaluación de Impacto Ambiental- MiAMBIENTE, Regional de CocléYarianis Santillana – Sección de Evaluación de Impacto Ambiental- MiAMBIENTE, Regional de CocléEdwar Quirós- MiAMBIENTE, Regional de Coclé

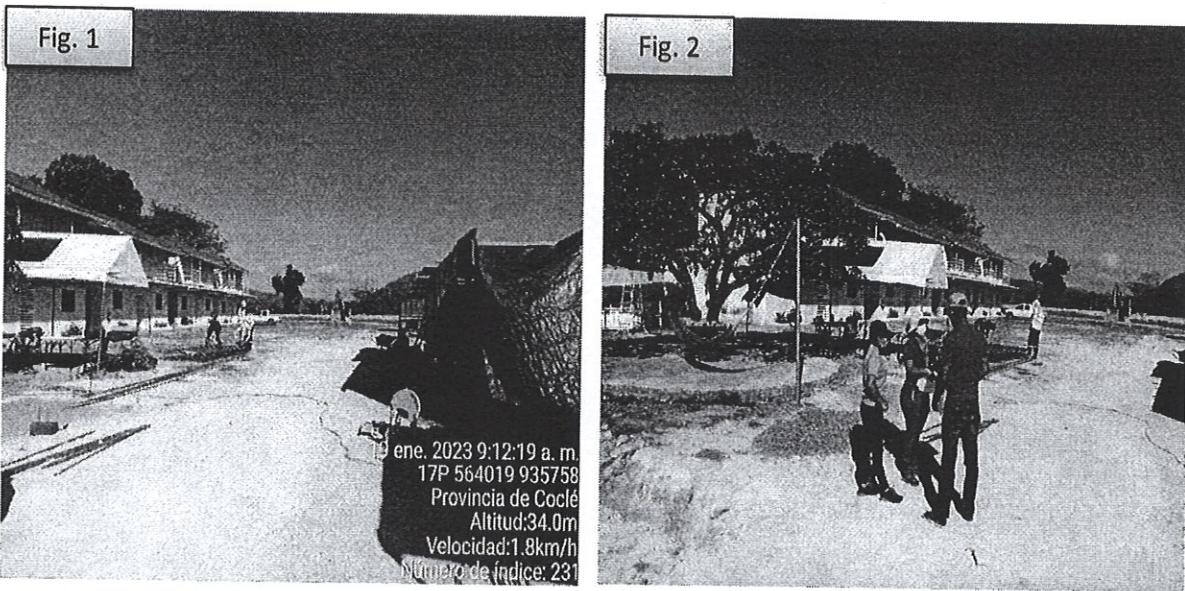
Fig. 1 y 2: Se puede observar el punto inicial de la inspección.

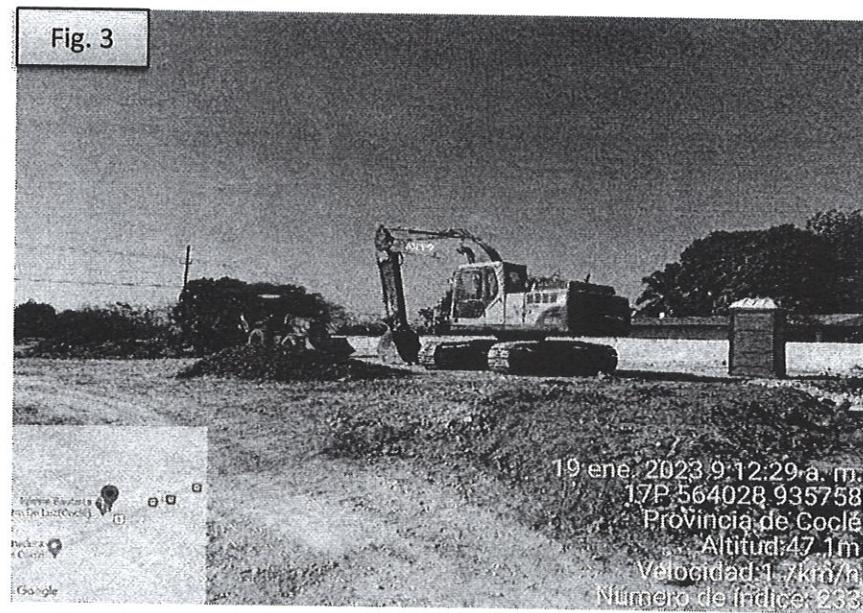
Observación 1: No se pudo observar el tipo de vegetación en el área de influencia directa, (solo en los alrededores tipo gramínea) ni las infraestructuras que existían en el área, ya que al momento de realizar la inspección se pudo evidenciar que el promotor ya ha iniciado con los trabajos de construcción del proyecto, entre las actividades realizadas están: remoción de cobertura vegetal, movimiento de suelo, adecuación y nivelación de terreno, instalación de tuberías para el drenaje, excavación y obras de concreto para la instalación de los tanques soterrados. También se observó maquinarias en el área del proyecto y los 3 tanques a instalar soterrados, de lo cual se observó que uno de ellos tendrá la capacidad aproximada de 10,326 gls.

Fig. 3 y 4: Se puede observar parte de los trabajos ejecutados al momento de realizar la inspección.

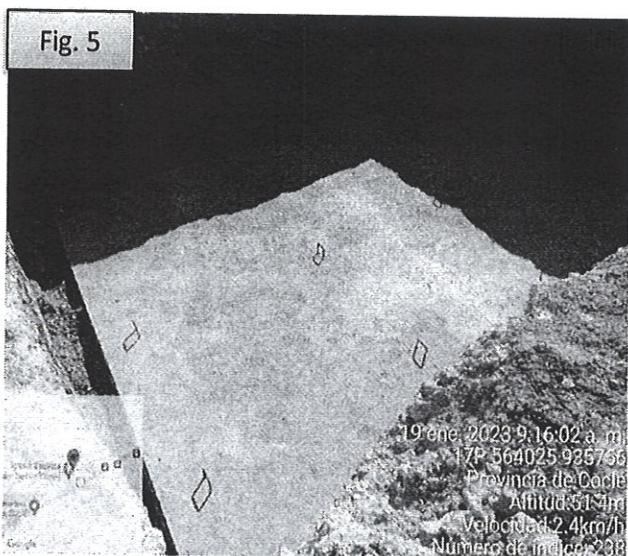
Fig. 5 y 6: Se puede observar parte de los trabajos ejecutados al momento de realizar la inspección, respecto a las excavaciones y obras de concreto para la instalación de los tanques soterrados.

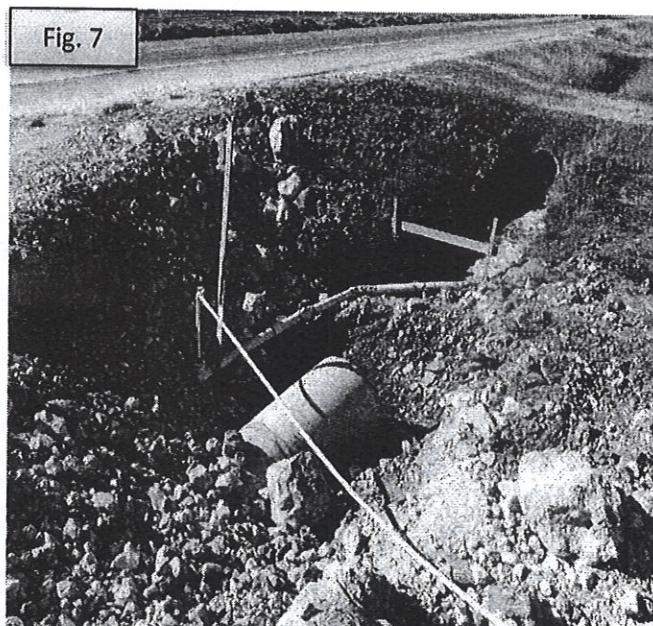
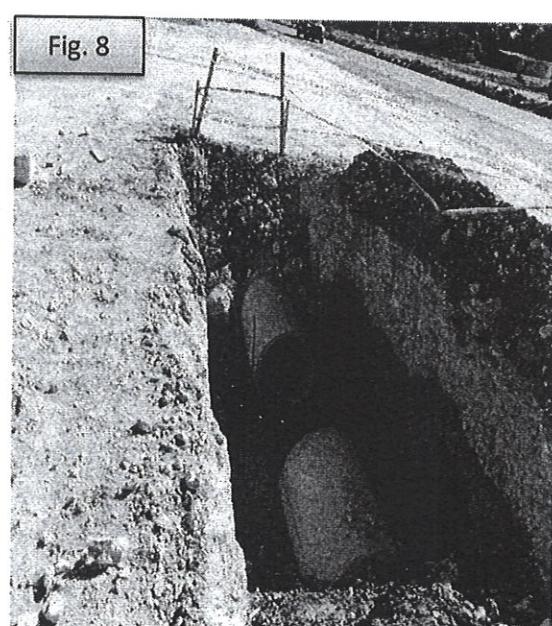
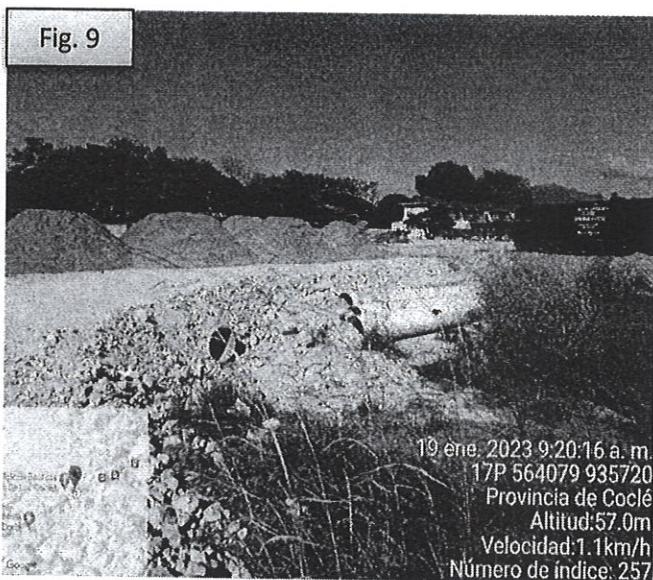
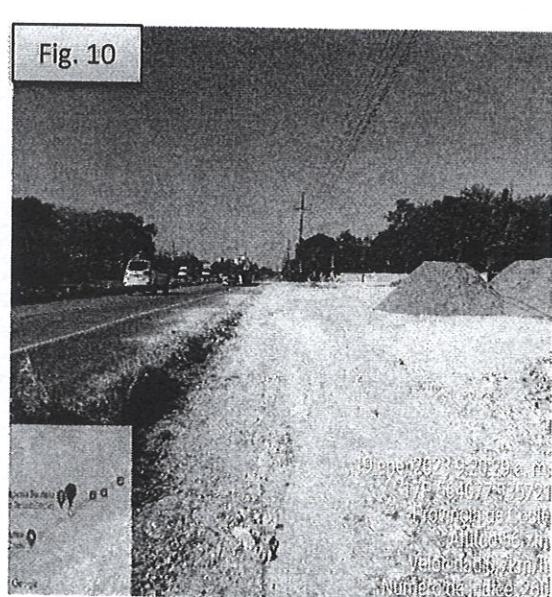
Observación 4: Se evidenció que el área propuesta está ubicada en la vía Interamericana, de la cual ya han realizado adecuaciones, por lo que se le solicitó al Sr. Gómez indicarle al promotor del proyecto se acercara a las oficinas del Ministerio de Ambiente Coclé para que presentara copia de todos los permisos con los cuales contaba al momento de la inspección. Sin embargo, dichos documentos no fueron presentados.

Fig. 7, 8, 9 y 10: Se puede observar parte de los trabajos ejecutados al momento de realizar la inspección, respecto a las excavaciones y obras de drenaje en área colindante a la vía interamericana.

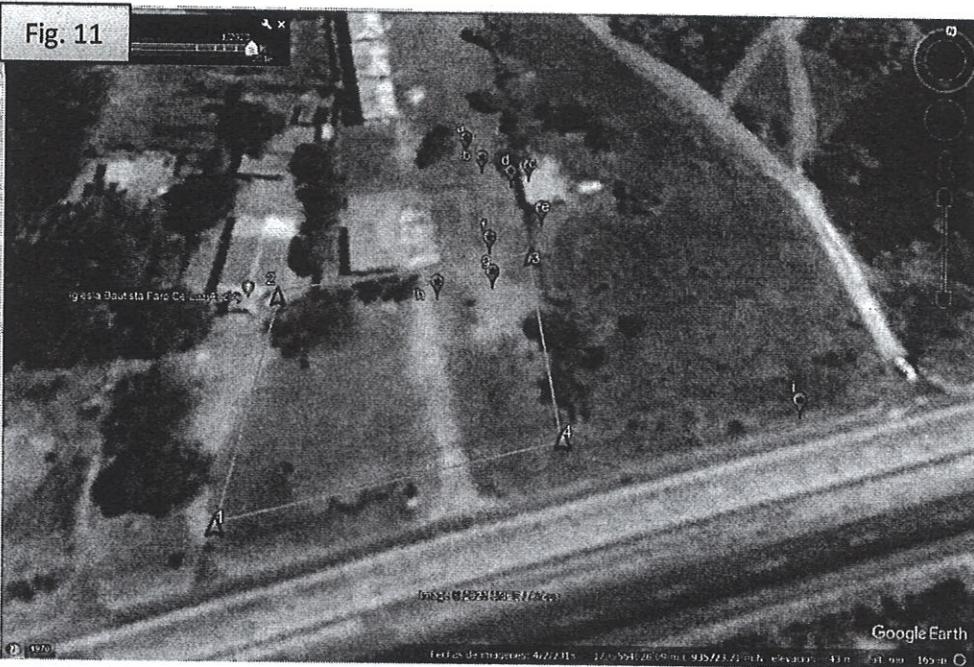
Observación 5: Al cotejar las coordenadas de ubicación descritas en el EsIA, comparadas con las georreferenciadas en la inspección, se pudo corroborar que parte del área inspeccionada se ubica fuera del polígono establecido para el proyecto; por lo descrito existen incongruencias en cuanto al polígono del proyecto, lo cual se solicitará corregir mediante nota aclaratoria.

- Al cotejar las coordenadas tomadas durante la inspección en comparación con las coordenadas del polígono del EsIA, se evidenció que parte del área inspeccionada se ubica fuera del polígono establecido para el proyecto.

Fig. 11: Vista en Google Earth Pro, con referencia de las coordenadas tomadas en campo durante la inspección respecto a las coordenadas presentadas en el EsIA. Donde se puede observar que parte del área inspeccionada se ubica fuera del polígono establecido para el proyecto.
