## **INFORME TÉCNICO DE INSPECCIÓN**

DRCC-IIQ-098-2023

- Conocer la situación ambiental previa del área de influencia, donde se pretende desarrollar el proyecto categoría I, denominado: SUMINISTRO DE MATERIALES, INSTALACIÓN Y CONSTRUCCIÓN DE LA PRIMERA ETAPA DEL PABELLÓN PARA LABORATORIOS EN LA EXTENSIÓN UNIVERSITARIA DE UDELAS EN EL DISTRITO DE ANTÓN PROVINCIA DE COCLÉ.
  - Verificar la ubicación del proyecto y si la línea base descrita en el Estudio de Impacto Ambiental (EsIA) concuerda con lo observado en campo.

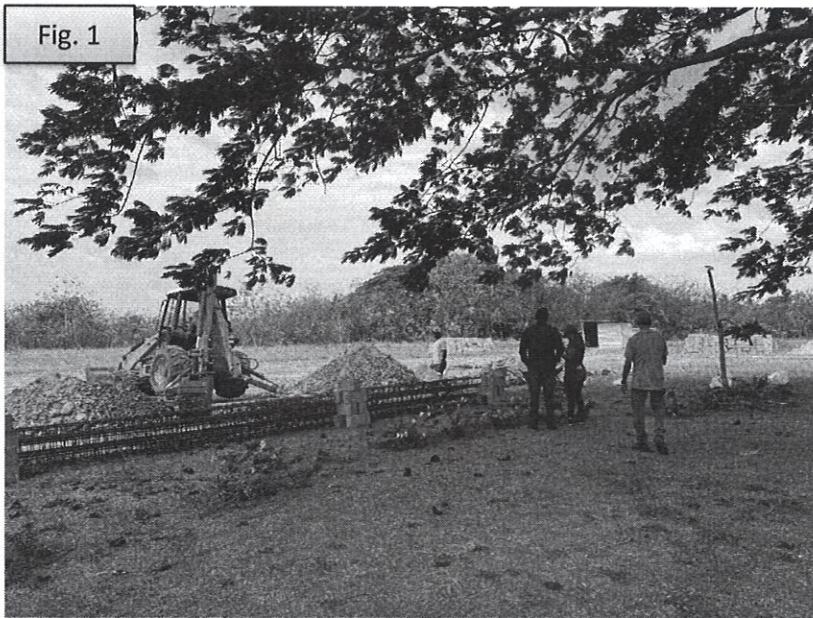
Fig. 1

**Observación 7:** Al momento de la inspección se pudo observar que ya se encuentran realizando trabajos de excavaciones para las fundaciones de las aulas a construir, se

consultó si contaban con permisos de construcción e indicaron de forma verbal que existen acuerdos entre las entidades UDELAS/Municipio.

**Fig. 1, 2 y 3:** Se puede observar las actividades que se están realizando en el área del proyecto. Se puede observar también el tipo de vegetación y topografía existente en el área del proyecto.

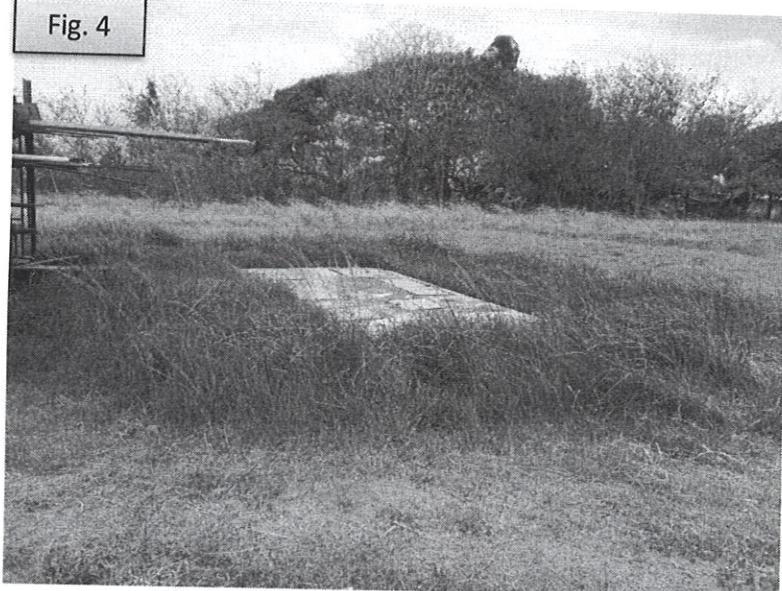
Fig. 4

**Observación 5:** Durante la inspección nos indicaron que para UDELAS Coclé se contempla construir una nueva PTAR, ya que la existente no tendría capacidad para las nuevas instalaciones, lo que difiere de lo planteado dentro del EsIA (conexión a la PTAR existente) por lo que se solicitará esta información mediante nota aclaratoria.

**Fig. 4 y 5:** Se puede observar el área de la PTAR existente.
