INFORME TÉCNICO SAPB-009- 2020.

ACTIVIDAD	Inspección de evaluación de EsIA, Categoría I, denominado "ACONDICIONAMIENTO Y MEJORAS DE FINCA CAMARONERA".
OBJETIVO DE LA INSPECCIÓN	Acompañar la Sección de Evaluación de Impacto Ambiental para verificar lo concerniente con la fauna y flora, y la ubicación del proyecto con respecto a áreas protegidas.
UBICACIÓN	Sector de Los Azules, Corregimiento de Juan Díaz Distrito de Antón, Provincia de Coclé.
FECHA	Martes 15 de septiembre de 2020.
PARTICIPANTES	<p>Por el Proyecto:</p> <p>Abelardo Castillo (Acuacultura Los Azules, S.A.) Digno Manuel Espinosa (Consultor)</p> <p>ARAP:</p> <p>Miguel De León Jetzy Díaz</p> <p>Por MiAMBIENTE :</p> <p>Licda. Evelyn Jaén - DICOMAR- Coclé. Ing. Ángel González - SF - Coclé. Ing. Okir Ortega- Seguridad Hídrica Ing. Ángela López Evaluación Ambiental. Licda. Johana Castillo</p>

**FOTOS DE INSPECCIÓN REALIZADA EN SEGUIMIENTO A EIA, PROYECTO
“ACONDICIONAMIENTO Y MEJORAS DE FINCA CAMARONERA”, UBICADO EN
EL SECTOR DE LOS AZULES, CORREGIMIENTO DE JUAN DÍAZ DISTRITO DE
ANTÓN, PROVINCIA COCLÉ.**

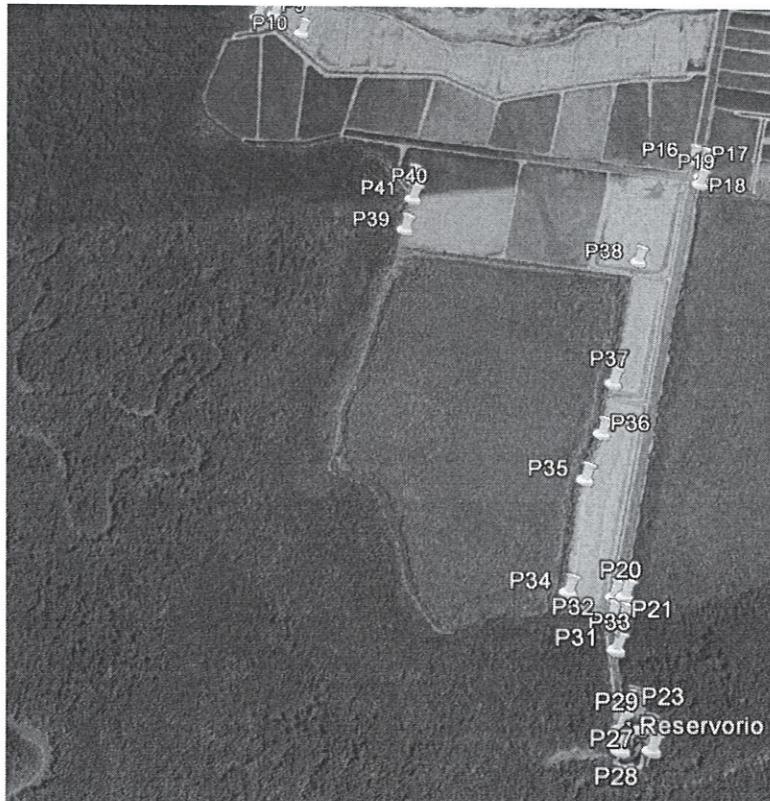
Globo #1

- ❖ Durante el recorrido por las áreas donde se pretende realizar el proyecto “ACONDICIONAMIENTO Y MEJORAS DE FINCA CAMARONERA”; tomando como referencia las coordenadas del globo 1 arriba descritas presentadas en el EsIA, se observó que el mismo comprende una zona donde se aprecian tinas (estanques), y que actualmente se mantienen sin cobertura vegetal (aparentemente listas para la actividad).
- ❖ Tomando como referencia las coordenadas del globo 2 se pudo evidenciar que en algunas de las tinas se ha dado una regeneración de bosque de mangle, característico en este tipo de ecosistema costero marino.

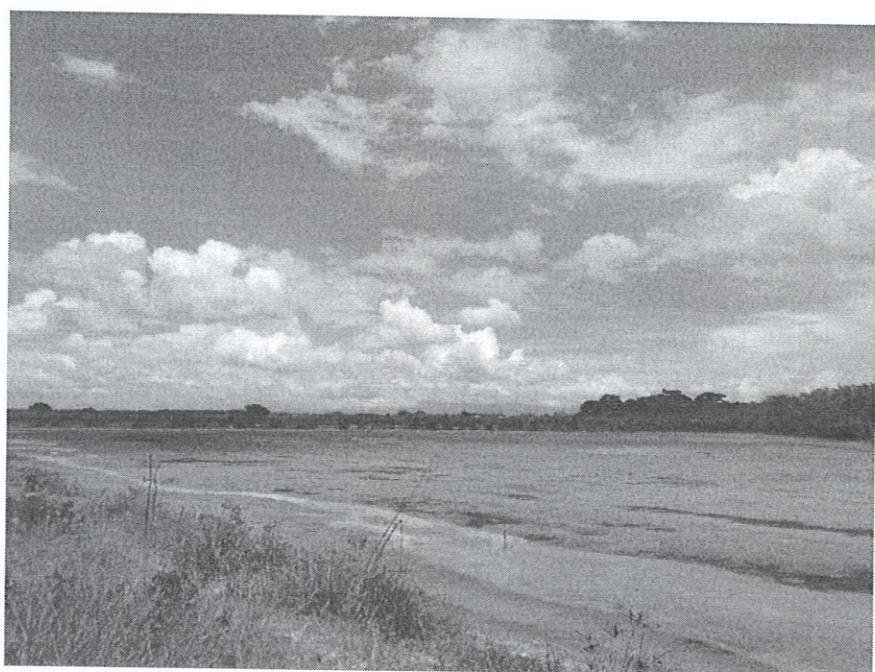
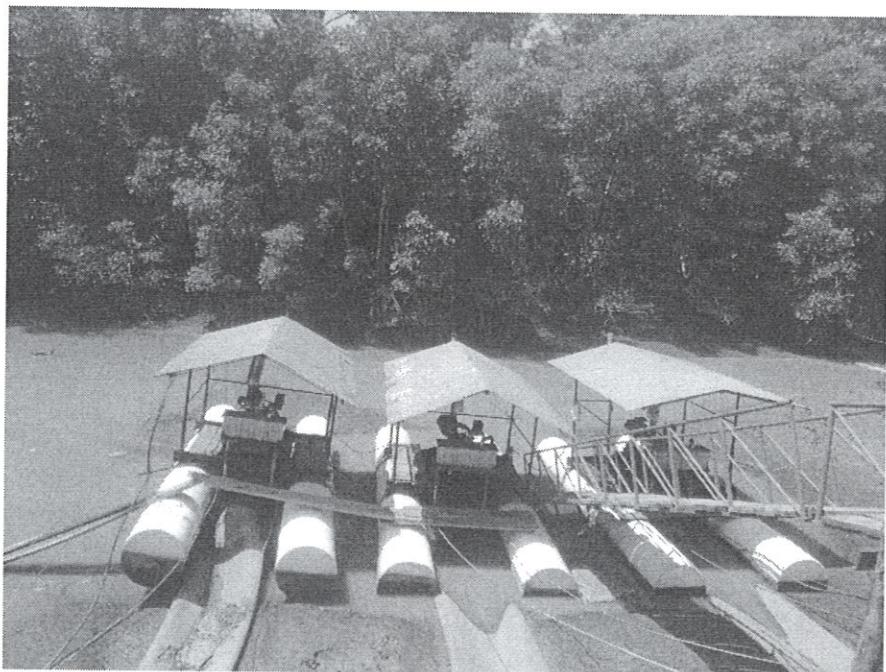
En estas imágenes se observa las áreas donde se pretende realizar el referido proyecto, las cuales presentan en algunas áreas una vegetación de bosque de mangle regenerado.

Imágenes del globo #2 que se pretender acondicionar y de la estación de bombeo.
