DEPARTAMENTO DE EVALUACIÓN DE ESTUDIOS DE IMPACTO AMBIENTAL
INFORME TÉCNICO DE INSPECCIÓN No. 025-2023

Proyecto:	MATADERO PECUARIO DE CHEPO	Categoría:	II
Promotor:	EMPRESA SERVICIOS INDUSTRIALES PECUARIOS DE CHEPO, S.A.		
Representante Legal:	EVELIO PERALTA CORDOBA		
Localización del Proyecto:	CORREGIMIENTO Y DISTRITO DE CHEPO, PROVINCIA DE PANAMÁ		
Fecha de inspección:	25 DE MAYO DE 2023		
Fecha del Informe:	29 DE MAYO DE 2023		
Participantes:	Desiree Samaniego- Consultora ambiental Jorge A. García – Consultor ambiental Evelio Peralta- Representante legal ESIPSA Francisco Arria- ESIPSA Roberto Licle - ESIPSA Pedro Frias- ESIPSA José Jaramillo – Sección de Evaluación Regional MiAMBIENTE Panamá Este Rubis Pérez- Sección de Forestal Regional MiAMBIENTE Panamá Este Victoria Hurtado- MiAMBIENTE-DSH Yajaira Chung –MiAMBIENTE – DEIA Karen Salazar – MiAMBIENTE – DEIA

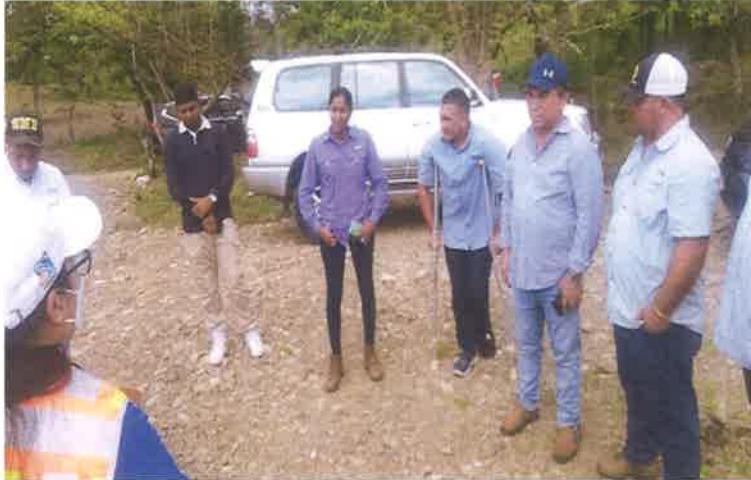
- Durante la reunión inicial, la consultora hizo referencia a los componentes del proyecto, y como se pretende dar la operación del matadero. (ver foto 1).

<p>Foto 1. Reunión inicial, explicación por parte de la consultora ambiental.</p>

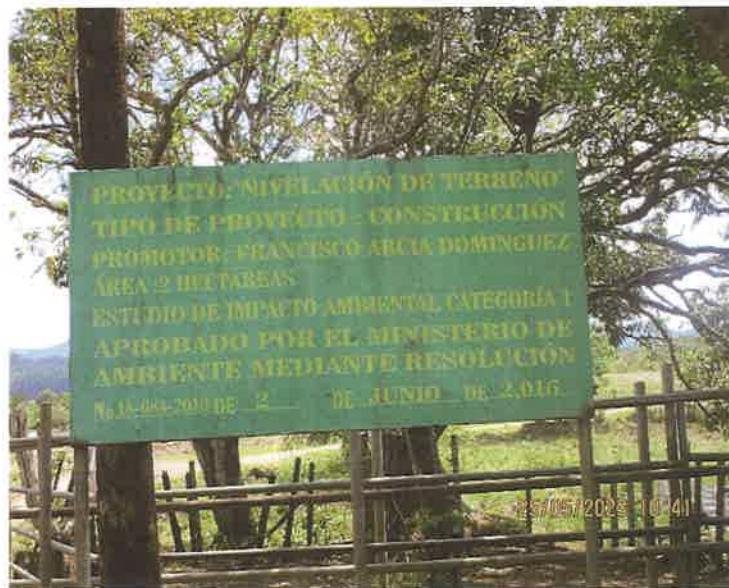
- Se indicado por la consultora ambiental, el área ha sido intervenida anteriormente ya que cuenta con un Estudio de Impacto Ambiental categoría I, para nivelación de terreno (ver foto 2).

Foto 2 Imagen del letrero del EsIA categoría I aprobado.

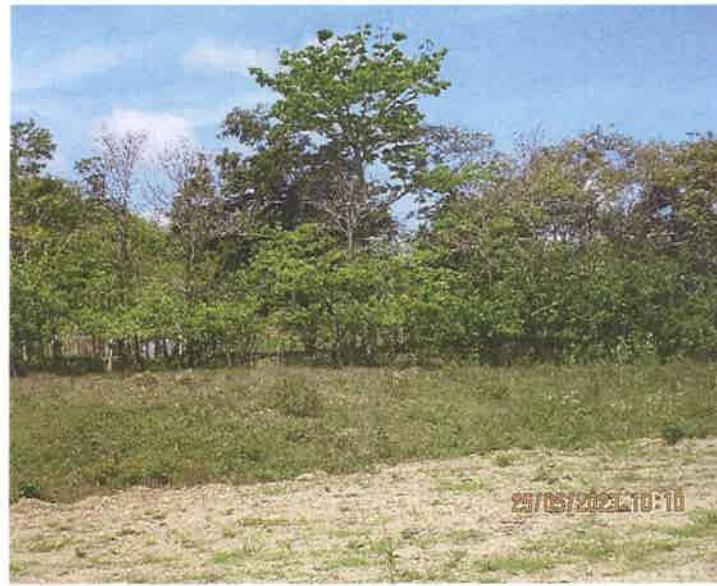
- La vegetación del área del proyecto se encuentra principalmente cubierta por gramínea, algunos árboles dispersos, en los alrededores cercas vivas, y el bosque de galería de la quebrada continua al área. (ver fotos 3, 4 y 5).

Foto 3. Vista de parte de los árboles que conforman la cerca viva en el área del polígono.

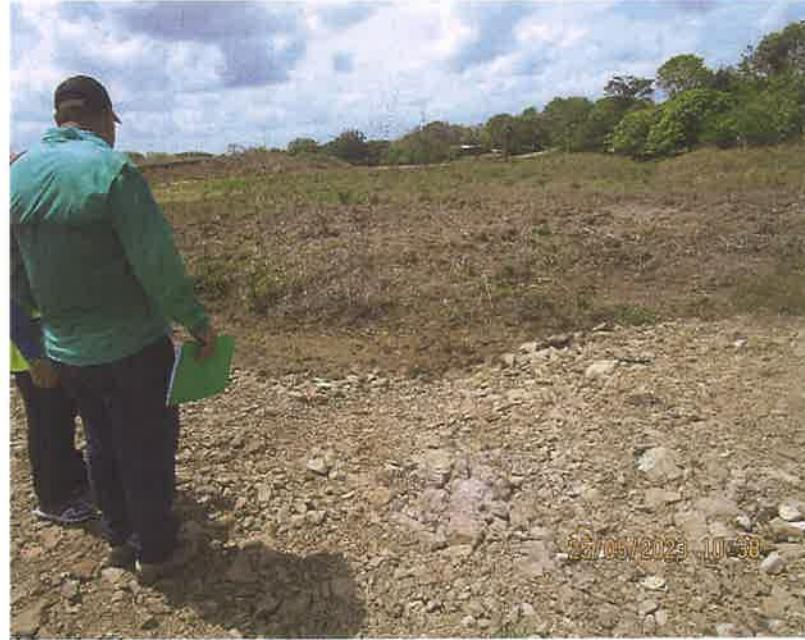
Foto 4. Vista del polígono que se encuentra conformado por gramíneas.

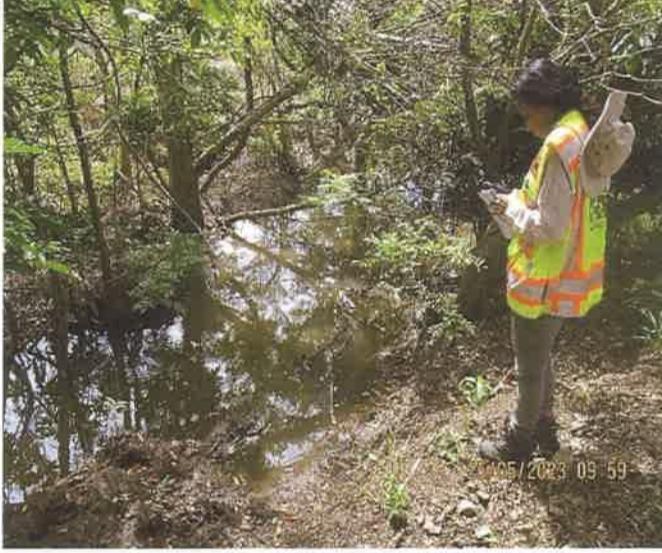
- En el recorrido se observó una quebrada sin nombre hacia el área noreste del polígono, al momento de la inspección presentaba flujo de agua, vegetación conformada por árboles, arbustos. (ver foto 6).

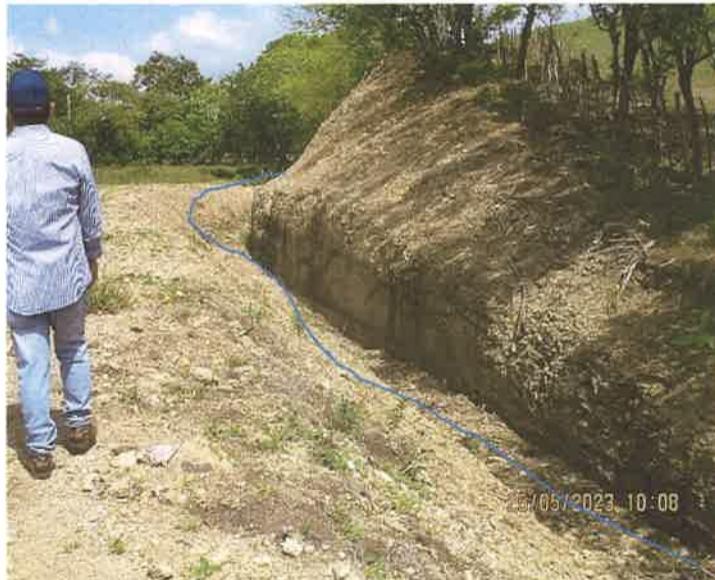
- También se observaron varios “drenajes” dentro y colindantes del polígono. En relación a esto la consultora menciono que los mismos estaban para drenar las aguas de escorrentía provenientes de la calle. (ver fotos 7, 8, 9 y mapa).

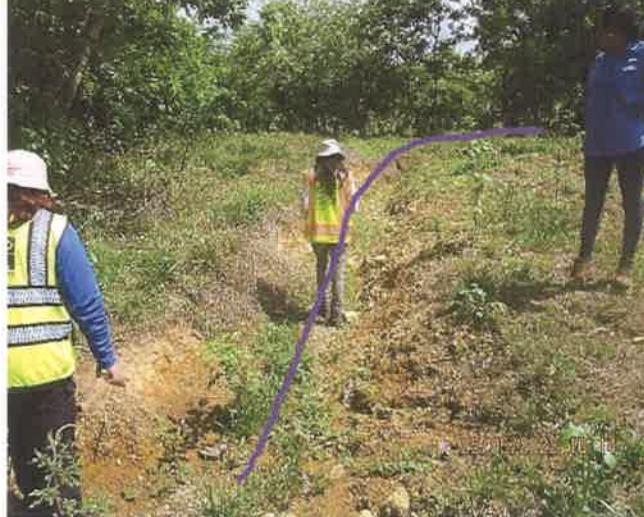
Foto 8. Otro de los drenaje para las aguas de escorrentía (línea morado).
702753.05 m E 1014214.77 m N

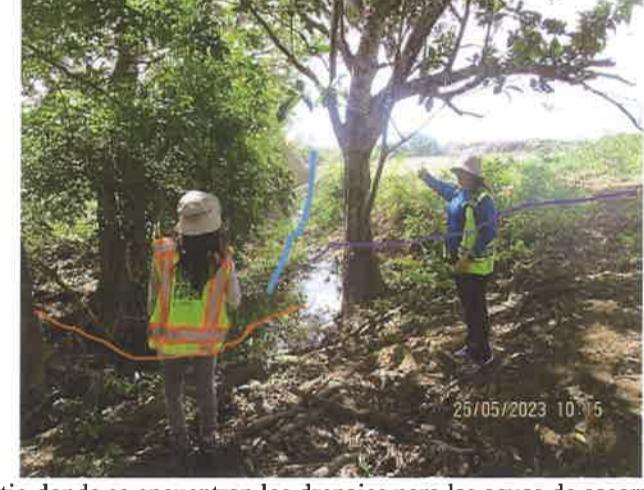
Foto 9. Sitio donde se encuentran los drenajes para las aguas de escorrentía (línea color celeste), el drenaje que se encuentra colindante a la finca (línea naranja) y el drenaje que proviene de la calle (línea morada).
702932.35 m E 1014173.30 m N

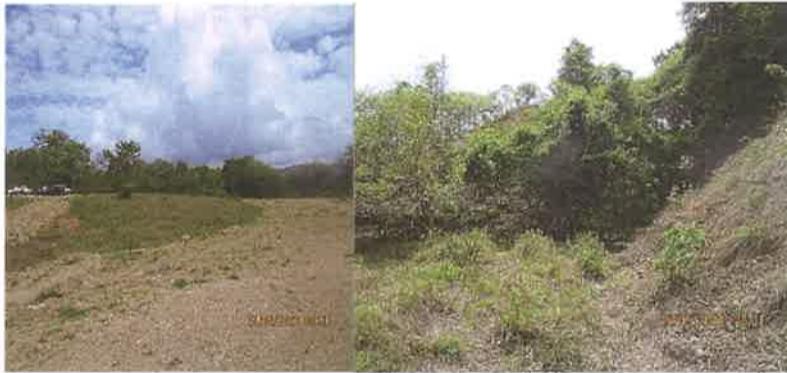
- La topografía del sitio es plana en algunos partes del terreno mientras que en otras presenta elevaciones, sobre todo para el área de la quebrada y la que se observó movimiento de tierra e intervenida que corresponden al EsIA aprobado, de acuerdo a lo indicado por la consultora ambiental. (ver foto 10).

Foto 10. Topografía en el polígono del proyecto.
702994.00 m E 1014183.00 m N

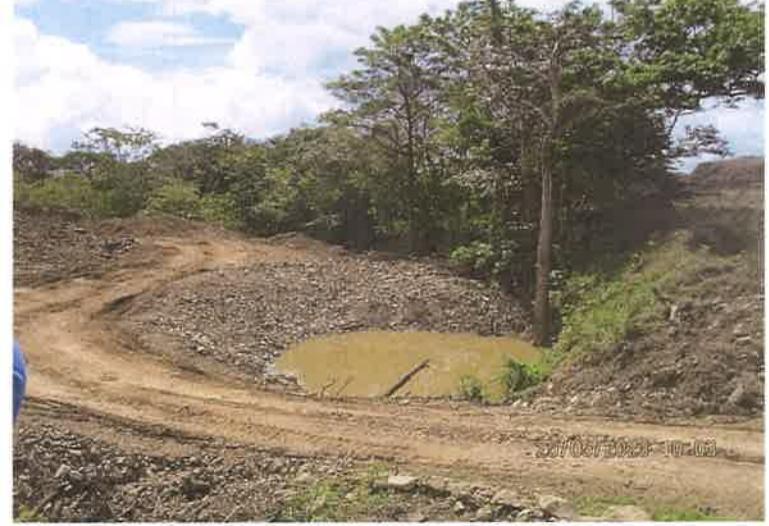
- Hacia el área de la quebrada sin nombre, se observó un cruce hacia un área donde se está realizando movimiento de tierra, también se visualizó que el agua se mantenía empozada (ver foto 11 y mapa).

Foto 11. Cruce sobre la quebrada sin nombre y empozamiento que se observó de la misma.

- Se verificó el ambiente físico y biológico del polígono del proyecto.
- Las coordenadas aportadas por el promotor, ubican el proyecto en el área propuesta a desarrollar.
- Durante la inspección se observó que existe una quebrada sin nombre, y se verificó mediante mapa que la misma se ubica dentro del polígono del proyecto.
- El polígono del proyecto es un área intervenida y parte del mismo se encuentra dentro del EsIA categoría I denominado “Nivelación de terreno” aprobado mediante Resolución No. IA-084-2016 de 2 de junio de 2016.
- A través del mapa se puede observar que parte del cruce se encuentra el empozamiento de la quebrada sin nombre, ubicado dentro del polígono en evaluación.

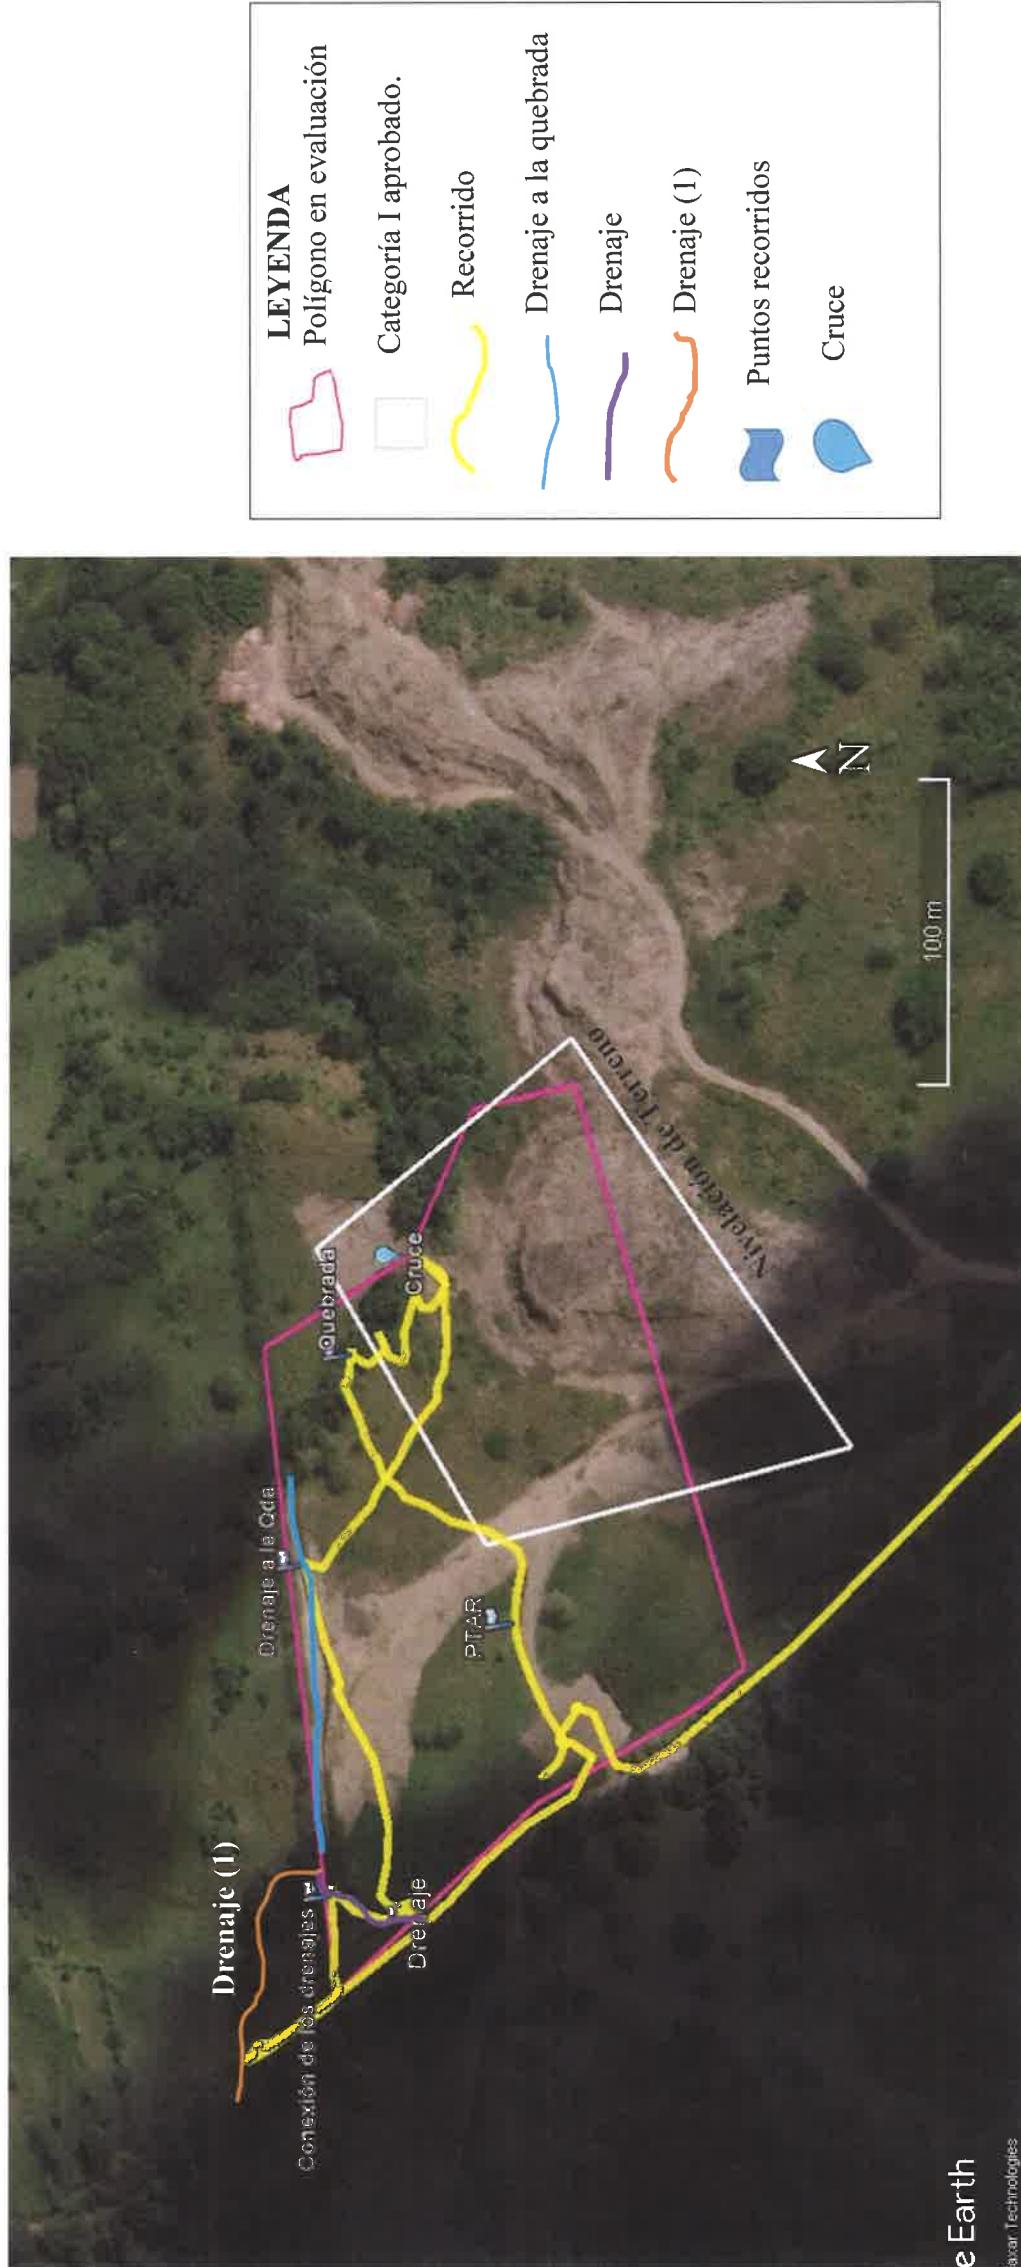
VII. IMAGEN DEL RECORRIDO DE LA INSPECCIÓN

- Durante el recorrido realizado la consultora ambiental indicó el área aproximada, donde se encontrará la Planta de Tratamiento del proyecto. (ver mapa).
