INFORME TÉCNICO DICOMAR 056- 2023

Inspección del Estudio de Impacto Ambiental Categoría II

“NIVELACIÓN DE TERRENO Y CONSTRUCCIÓN DE INFRAESTRUCTURA PARA PROYECTO FUTURO”

Referencia de Memorando:	DEEIA-0386-2905-2023 recibida en DICOMAR el 30 de mayo de 2023.
Ubicación del Proyecto:	Corregimiento de San Carlos, distrito San Carlos, provincia de Panamá Oeste.
Promotor:	DESARROLLO TURISTICO SAN CARLOS, S.A.
No. de expediente	DEIA-II-F-059-2023.
Persona de contacto:	
Técnico asignado:	Lcda. Samira Kiwan/Departamento de Ordenamiento de Espacios de Costas y Mares.
Fecha de Inspección y elaboración del Informe:	Miércoles 2 de junio y 13 de junio de 2023.

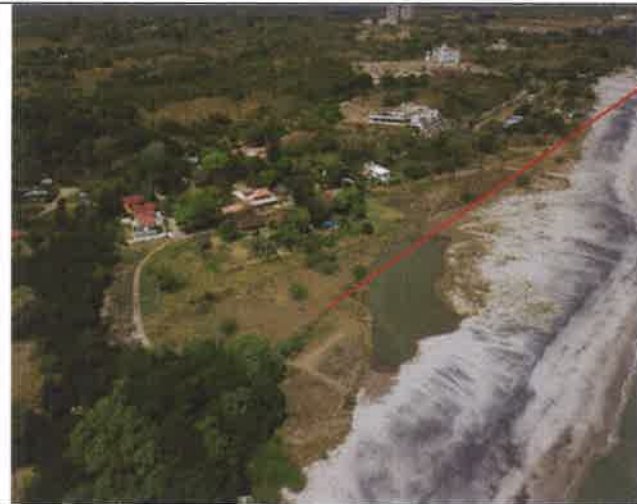
La finca al tener una topografía plana hacia la parte baja de la quebrada, presenta una leve hondonada que discurre desde la quebrada hacia la laguna costera, la cual presenta ejemplares de mangle (regeneración).

Imagen N°1  
Hondonada presente en la finca que conecta la quebrada (en su parte más plana) con la laguna costera. Esta hondonada presenta regeneración de mangle.

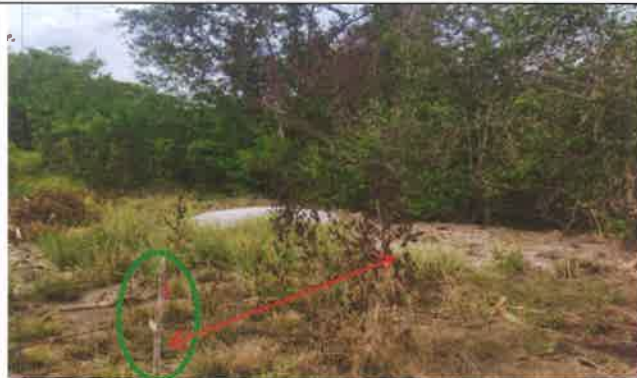
Adicional la servidumbre observada el día de inspección, de acuerdo a las balizas colocadas para borde del relleno, no cumplen con el suficiente distanciamiento de la zona de manglar, se pudo apreciar que la topografía es bastante plana y la zona de manglar abarca el espacio demarcado, con presencia de regeneración de mangle y hoyos de cangrejos.

Foto N°1. Vista del manglar existente en la quebrada El Pueblo, para esta inspección se solicitó al promotor demarcara el polígono del proyecto de acuerdo a los planos de las fincas.

Se observa la baliza que marca el límite de la finca hacia la quebrada El Pueblo, pero en la inspección se pudo comprobar que el área de servidumbre corresponde a humedal, con regeneración de mangle y hoyos de cangrejos, suelo fangoso cubierto de arena y herbáceas.

Para determinar el área de inundación y establecer una zona de amortiguamiento, deberá realizarse un estudio hidrológico, a mejor criterio técnico se recomienda una zona de amortiguamiento de 15 metros, después de la zona de inundación.

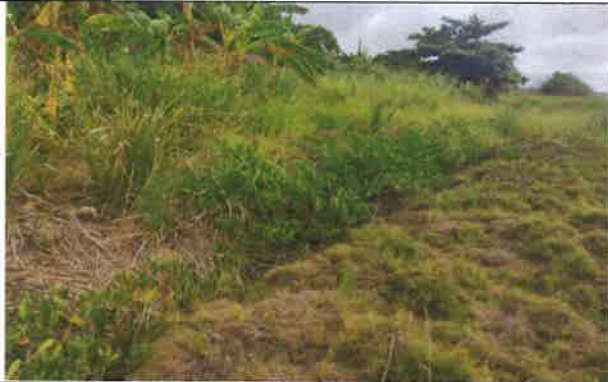
Hacia el norte de esta finca se colinda con otra propiedad que presenta una pendiente pronunciada, al final de esta pendiente se ha formado una canal, por erosión del suelo, la cual está completamente poblada de mangle blanco, y esta canal se une con otra canal proveniente del lado opuesto y conducen las aguas hacia la laguna costera, cabe señalar que el suelo presente en estas canales es arenoso.

<p>Foto N° 2.</p> <p>Franja de manglar que se encuentra en canal al norte de la finca que colinda con la quebrada, por proceso de erosión, la escorrentía permitió el crecimiento del mangle y este canal discurre de mayor elevación hacia la laguna costera.</p>

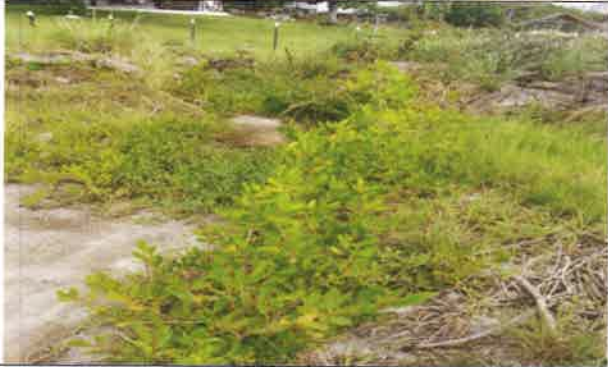
<p>Foto N°3.</p> <p>Se observa franja de manglar que proviene del canal ubicado al norte de la finca y que conduce las aguas hacia la laguna costera.</p>

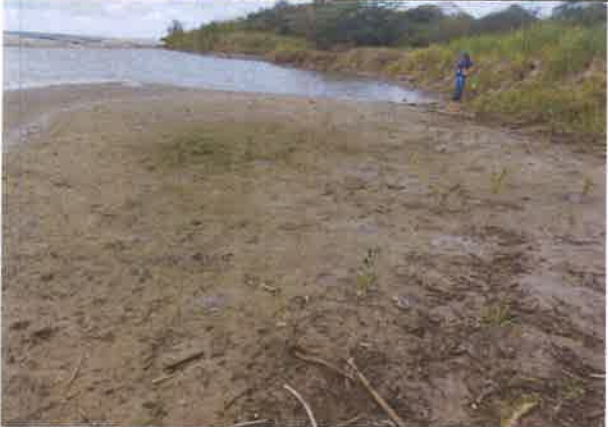
Finalmente, se observó que dentro de la laguna costera existe la presencia de una gran cantidad de mangle en regeneración, la cual presentaba evidencias de haber sido cortado.

<p>Foto N°4.</p> <p>Se observa parte de la laguna costera con presencia de regeneración de manglar, y con ejemplares de mayor tamaño en el borde de los taludes hacia el polígono propuesto para el proyecto.</p>

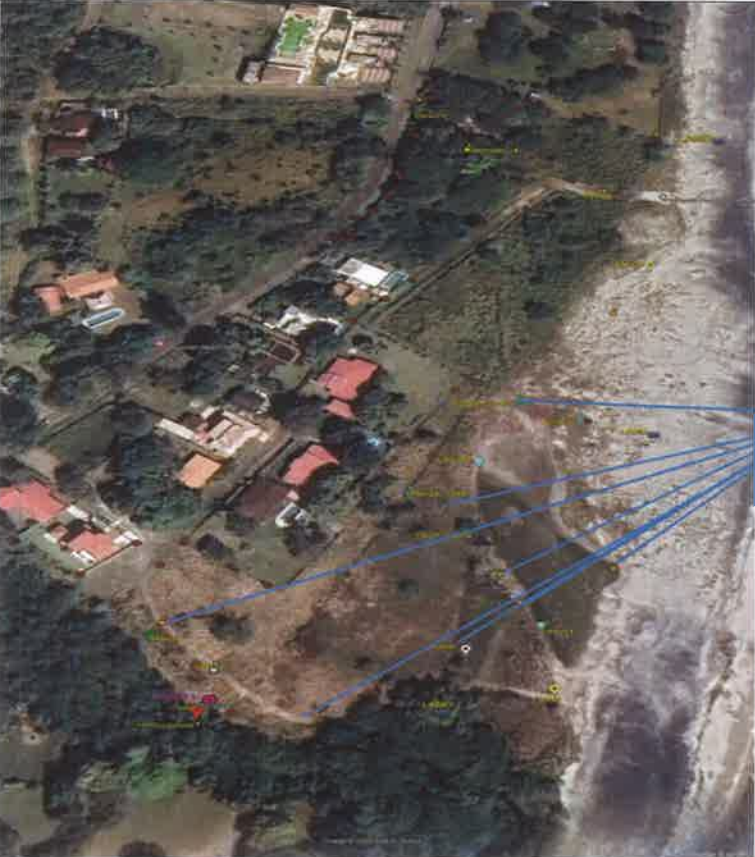
<p>Imagen N°2</p> <p>Kmz generado por DIAM en la inspección realizada. Se realizó recorrido por todo el polígono del proyecto. Se georreferenció las balizas que indicaban la LAMO y el perímetro del proyecto.</p> <p>Se identificó presencia de manglar en los sitios señalados.</p>

- Solicitar al promotor del proyecto que ajuste el área a intervenir, excluyendo el área del humedal marino costero indicado en campo y a la vez que aporte copia del planos y las coordenadas digitalizadas para evidenciar con detenimiento el área propuesta a desarrollar en atención al Informe Técnico DICOMAR N° 043-2023.
- Así mismo **advertir al Promotor que no se puede realizar labores de tala del manglar**, toda vez que esta son especies protegidas y no cuentas con los permisos pertinentes para ello.
