SECCIÓN DE EVALUACIÓN DE IMPACTO AMBIENTAL  
INFORME TÉCNICO DE INSPECCIÓN OCULAR  
N° 070-2023

| PROYECTO: | ESTUDIO PARA EL DESARROLLO DE PLANOS, ESPECIFICACIONES TÉCNICAS Y CONSTRUCCIÓN DEL JUZGADO MUNICIPAL DE RENACIMIENTO, SALÓN DE MEDIACIÓN Y SALÓN DE FACILITADORES DEL ÓRGANO JUDICIAL, UBICADO EN LA PROVINCIA DE CHIRIQUÍ |
| UBICACIÓN DEL PROYECTO: | CORREGIMIENTO DE RÍO SERENO, DISTRITO DE RENACIMIENTO, PROVINCIA DE CHIRIQUÍ. |
| FECHA DE LA INSPECCIÓN: | 10 DE ABRIL DE 2023 |

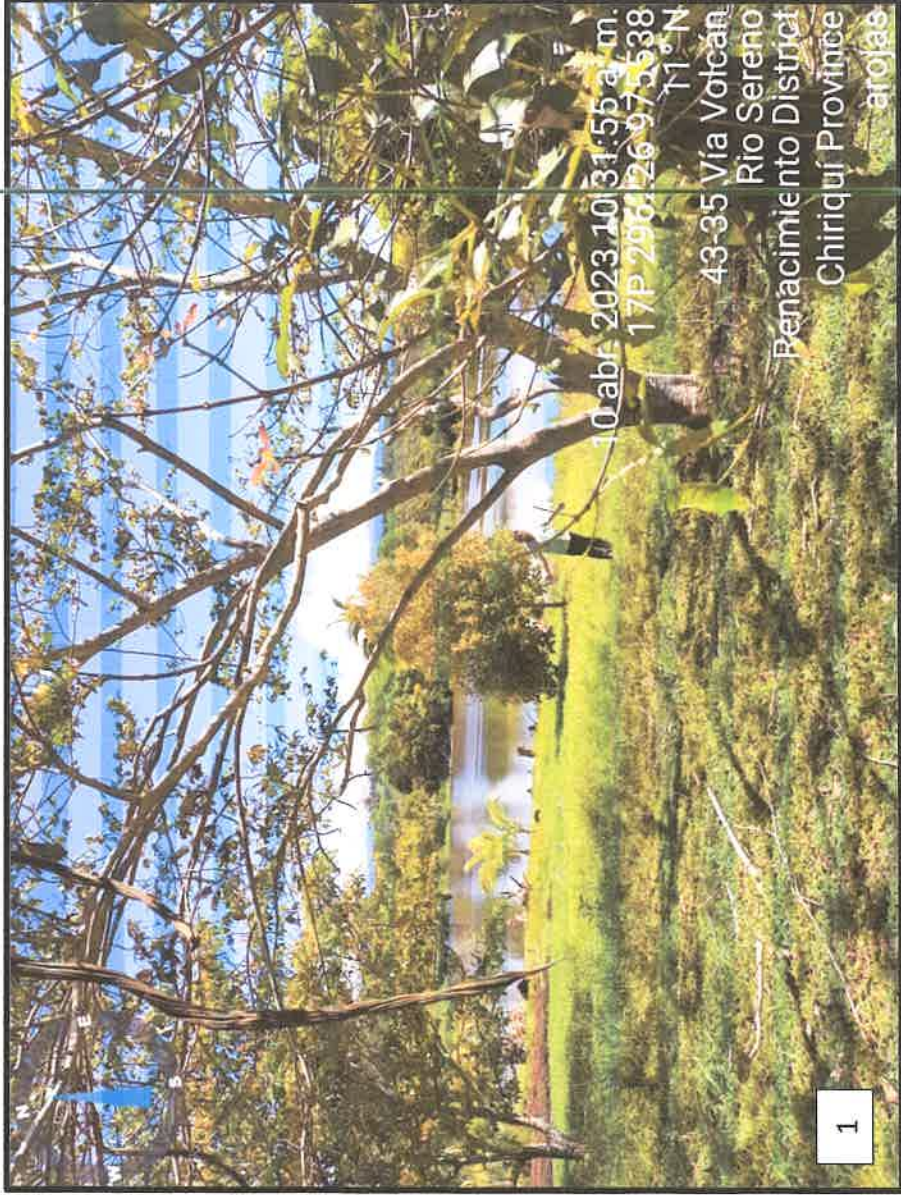
Figura 1. Vista del polígono del proyecto ESTUDIO PARA EL DESARROLLO DE PLANOS, ESPECIFICACIONES TÉCNICAS Y CONSTRUCCIÓN DEL JUZGADO MUNICIPAL DE RENACIMIENTO, SALÓN DE MEDIACIÓN Y SALÓN DE FACILITADORES DEL ÓRGANO JUDICIAL, UBICADO EN LA PROVINCIA DE CHIRIQUÍ, Corregimiento de Río Sereno, Distrito de Renacimiento, Provincia de Chiriquí, abril 2023. Fuente: Arojas.

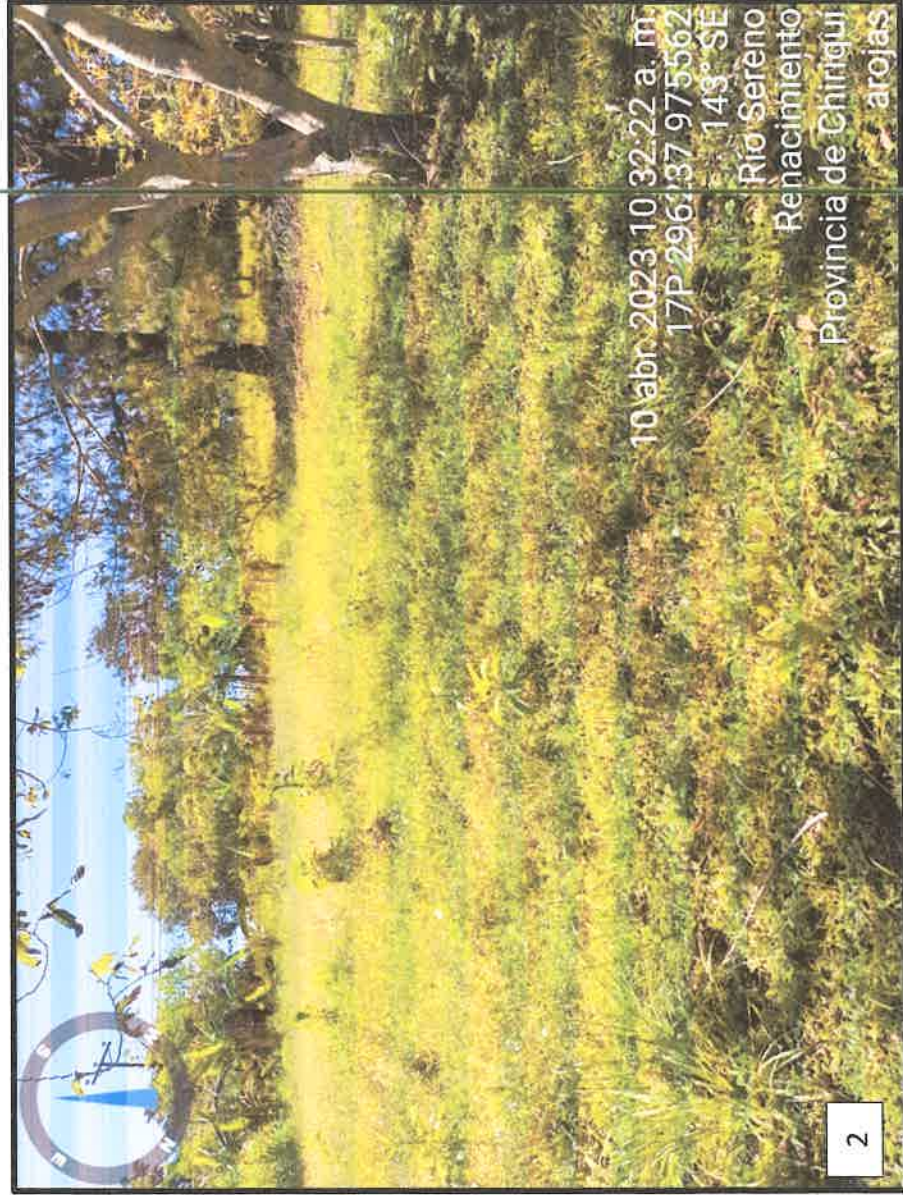
Figura 2. Vista del polígono del proyecto ESTUDIO PARA EL DESARROLLO DE PLANOS, ESPECIFICACIONES TÉCNICAS Y CONSTRUCCIÓN DEL JUZGADO MUNICIPAL DE RENACIMIENTO, SALÓN DE MEDIACIÓN Y SALÓN DE FACILITADORES DEL ÓRGANO JUDICIAL, UBICADO EN LA PROVINCIA DE CHIRIQUÍ, Corregimiento de Río Sereno, Distrito de Renacimiento, Provincia de Chiriquí, abril 2023. Fuente: Arojas.

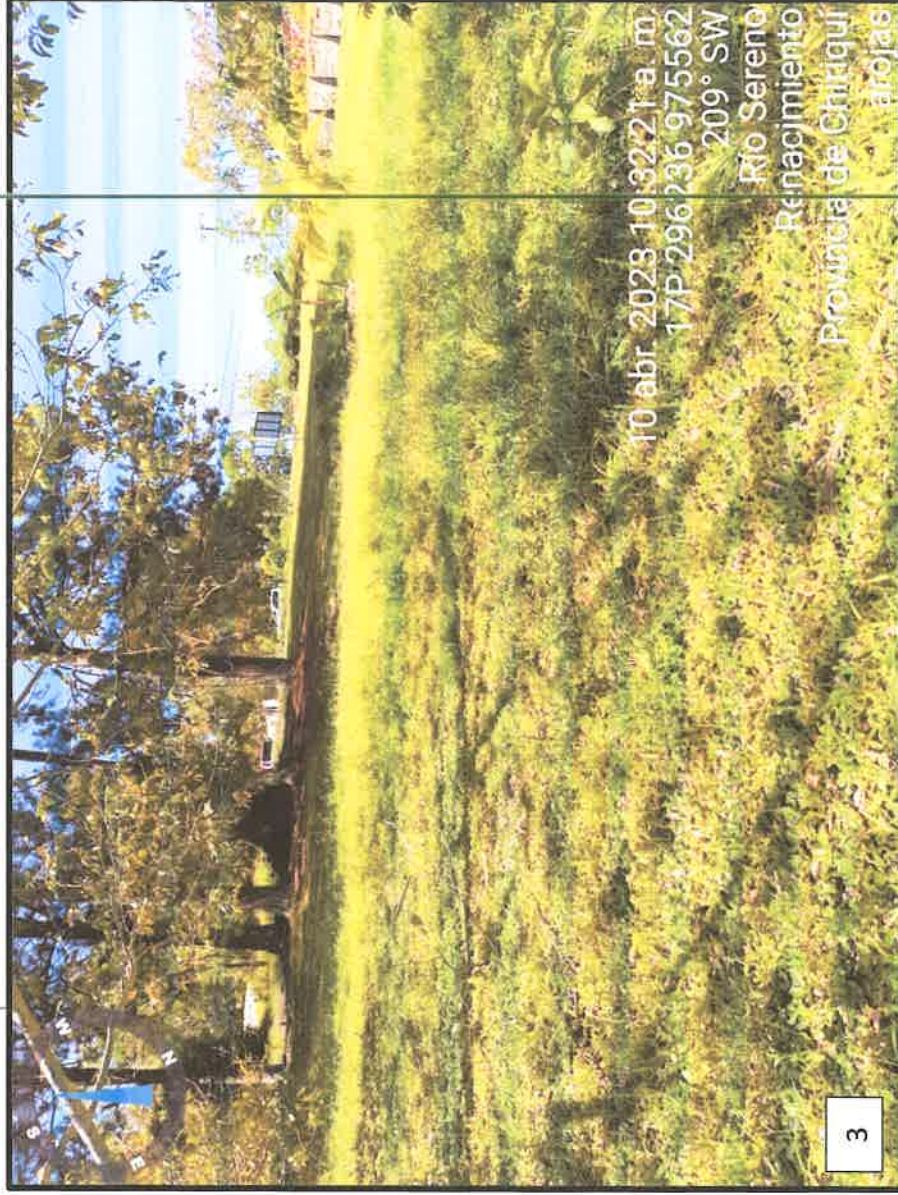
**Figura 3.** Vista del polígono del proyecto **ESTUDIO PARA EL DESARROLLO DE PLANOS, ESPECIFICACIONES TÉCNICAS Y CONSTRUCCIÓN DEL JUZGADO MUNICIPAL DE RENACIMIENTO, SALÓN DE MEDIACIÓN Y SALÓN DE FACILITADORES DEL ÓRGANO JUDICIAL, UBICADO EN LA PROVINCIA DE CHIRIQUÍ**, Corregimiento de Río Sereno, Distrito de Renacimiento, Provincia de Chiriquí, abril 2023. **Fuente:** Arojas.
