**DIRECCIÓN REGIONAL DE COCLÉ**  
**SECCIÓN DE EVALUACIÓN DE IMPACTO AMBIENTAL**

**INFORME TÉCNICO DE INSPECCIÓN**  
**DRCC-IIO-110-2022**

**INSPECCIÓN TÉCNICA SOLICITADA POR EL MINISTERIO DE SALUD, POR  
EL PROYECTO CONSTRUCCIÓN DE CANAL PARA DESCARGA DE AGUAS  
PLUVIALES DE NUEVO HOSPITAL AQUILINO TEJEIRA, UBICADO EN EL  
SECTOR DE VÍA HERNÁNDEZ, CORREGIMIENTO DE COCLÉ, DISTRITO DE  
PENONOMÉ.**

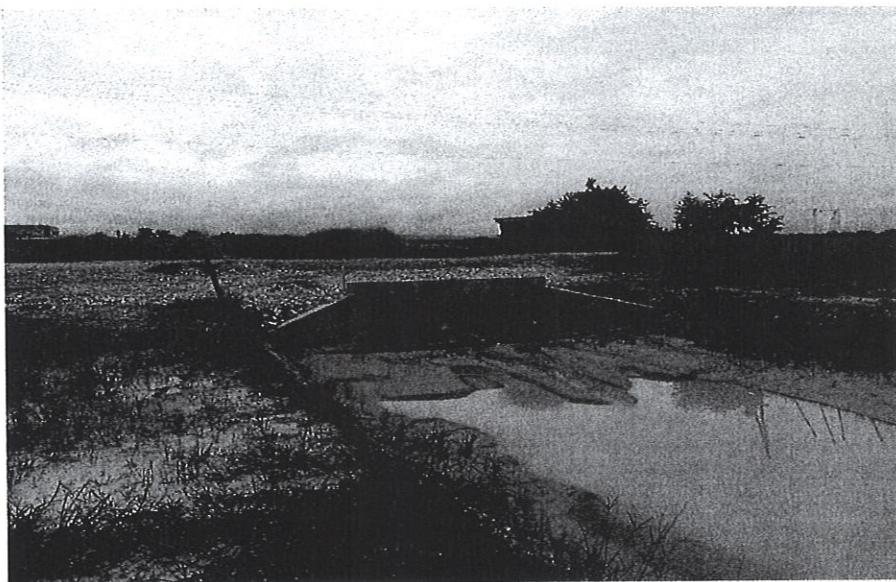
Adicional se puede identificar la construcción de un cajón doble, colocado en la con paso vehicular sobre el lugar donde pasa el canal para las descargas de Agua pluviales y residuales. Los trabajos de construcción del canal han llegado hasta una finca colindante por la cual pasa la quebrada, la cual no se conoce quien es el propietario.

Vista de la construcción de cajón doble, el cual no mantiene permiso de Obra en Cauce según lo establecido en la resolución DM-0431-2021. Por lo cual se establecen los requisitos mínimos para la Autorización de las obras en Cauces.

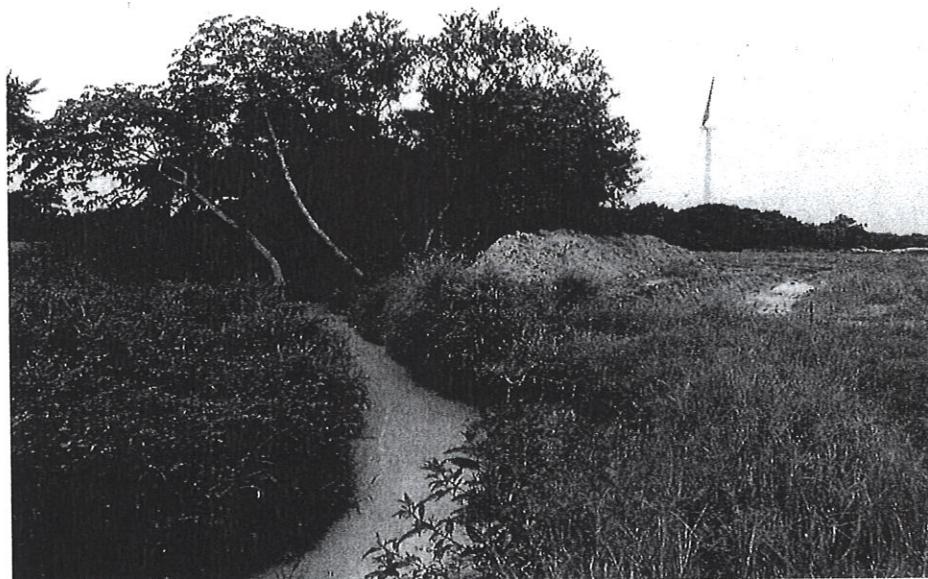
La fuente hídrica (quebrada Almacego) fue afectada por la remoción de parte de su vegetación (eliminación de la vegetación existente) así como el desvió de la misma en diversas secciones, de igual manera se pudo evidenciar la construcción de canales adyacentes a la quebrada que desembocan al canal principal, la cual ha causado la sedimentación debido al movimiento de suelo realizado.

**Área donde se observa parte del desvío de la quebrada Almacego la cual va paralelo a la Construcción del Canal y se desconoce el propósito del desvío de la misma.**

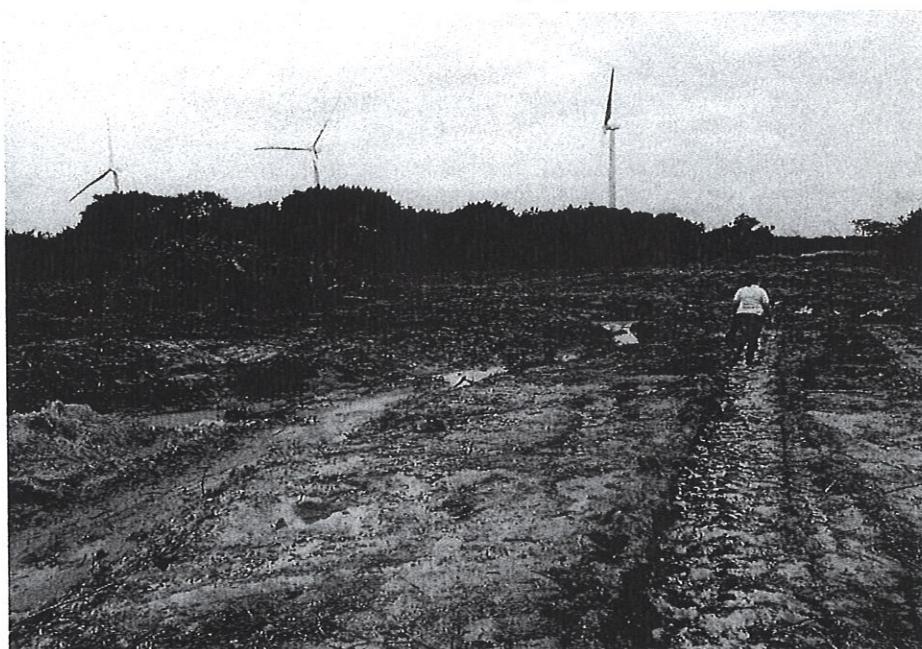
La zona donde se quiere establecer el proyecto corresponde a un Bosque Seco Tropical, específicamente los trabajos propuestos a desarrollar son paralelos a la quebrada Almacego, la cual contaba con un bosque de galería. Durante la inspección observamos que la topografía es plana, la vegetación existente es de tipo gramínea, herbácea, arbustiva y árboles, sin embargo, nos encontramos con la tala del Bosque Secundario con Desarrollo Intermedio que se encontraba a lo largo de la quebrada.

**Área donde se eliminó la cobertura boscosa**

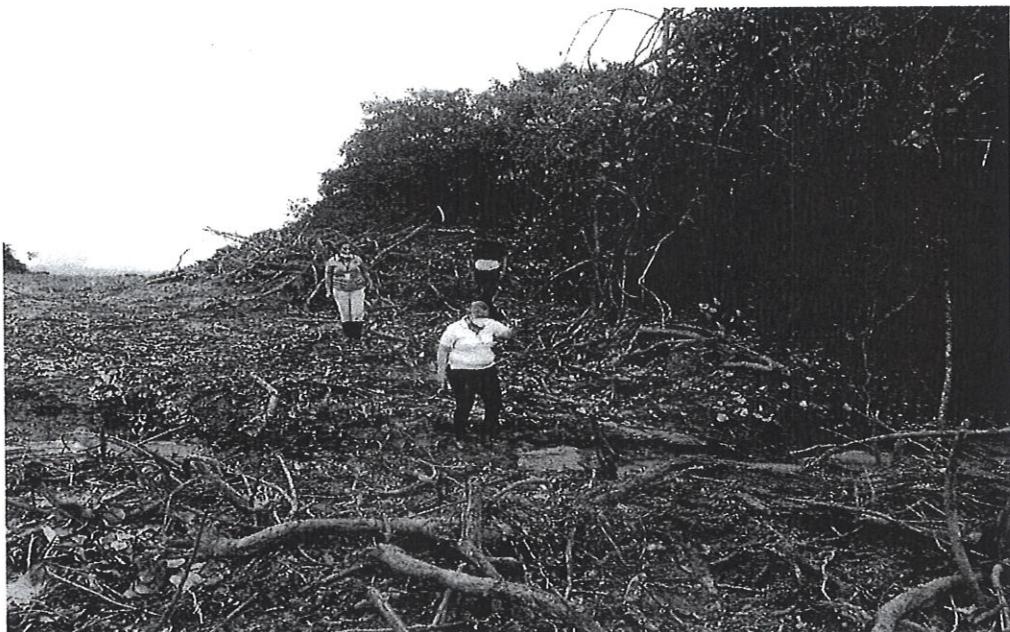
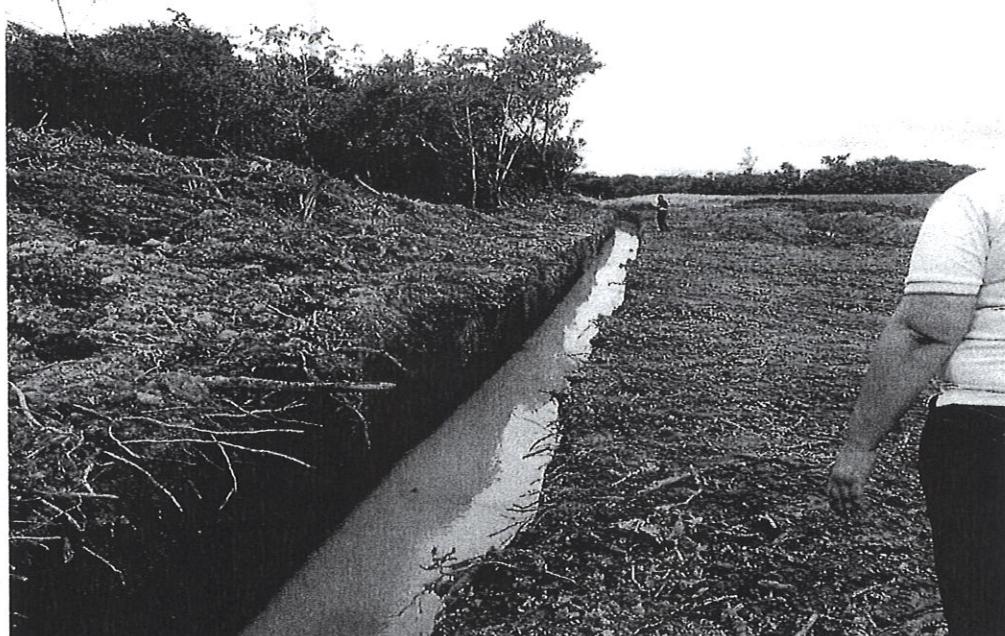
Vista de la construcción de un canal donde se desvió parte de la quebrada Almacego.

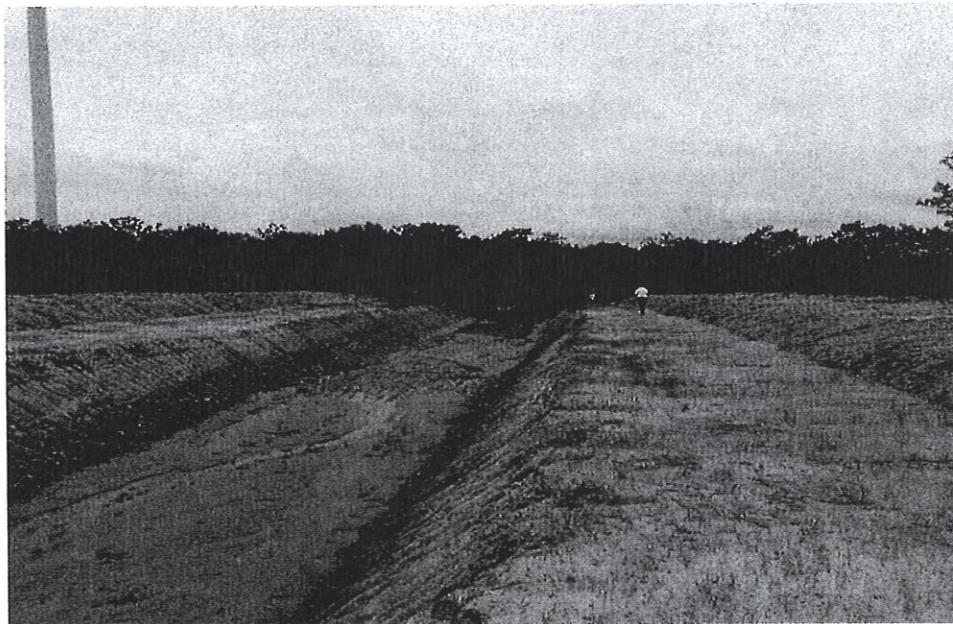
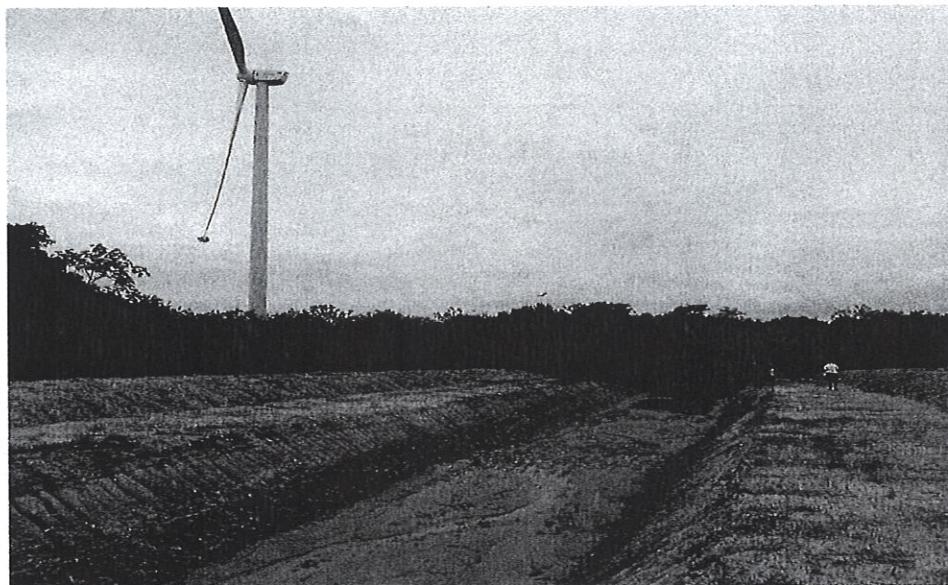
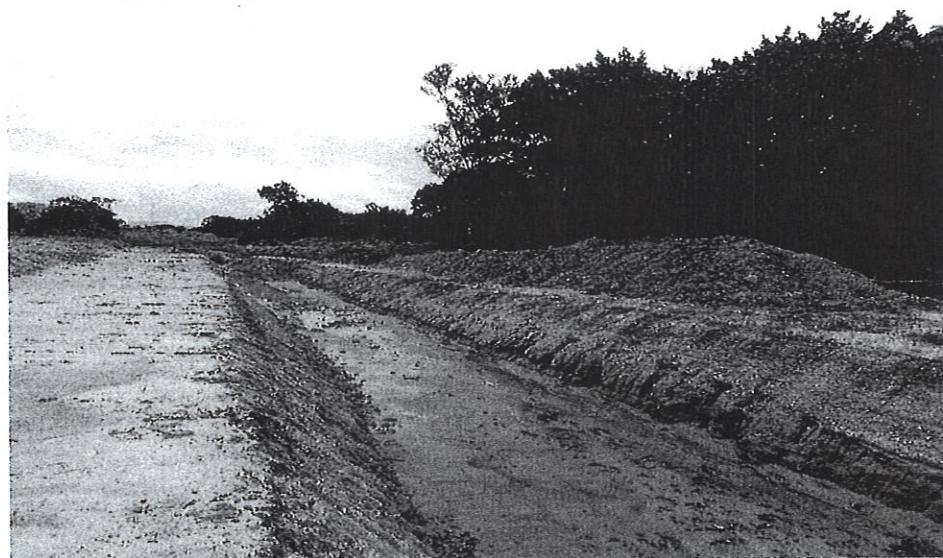
Se evidencio la acumulación de material selecto (tierra) y vegetal, producto del movimiento de suelo y la vegetación existente, los cuales fueron removidos con maquinaria y acumulados en forma de balsa a lo largo del canal.

Cúmulos de tierra y construcción de canal.

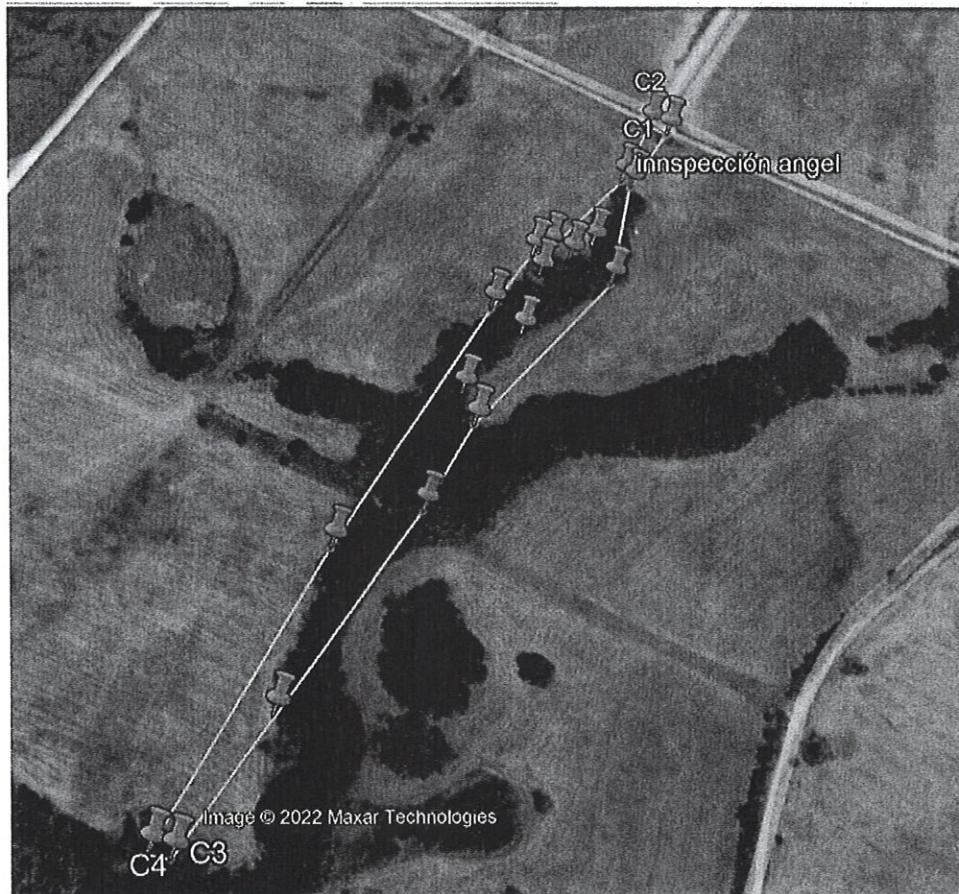
Se realizó la tala de 0.76 hectáreas de Bosque Secundario con Desarrollo Intermedio, sin la debida autorización.

**Quebrada intervenida área aproximada 0.76 hectáreas taladas.**
