DIRECCIÓN REGIONAL DE COCLÉ
SECCIÓN DE EVALUACIÓN DE IMPACTO AMBIENTALINFORME TÉCNICO DE INSPECCIÓN
DRCC-IIO-020-2023

Proyecto:	DISEÑO REHABILITACIÓN Y FINANCIAMIENTO DE CALLES EN EL DISTRITO DE PENONOMÉ, RENGLON 2, ESPECIFICAMENTE PUENTE VEHICULAR EB CALLE 11 DE OCTUBRE.
Promotor:	MINISTERIO DE OBRAS PÚBLICAS.
Categoría:	I
Consultores ambientales:	DIOMEDES VARGAS Y DIGNO ESPINOSA.
Localización del proyecto:	CALLE 11 DE OCTUBRE, CORREGIMIENTO DE PENONOMÉ CABECERA, DISTRITO DE PENONOMÉ, PROVINCIA DE COCLÉ.
Fecha de inspección:	26 DE ENERO DE 2023.
Fecha de informe:	27 DE ENERO DE 2023.
Participantes:	<ul style="list-style-type: none">Yarianis Santillana Macías-MiAMBIENTE- Coclé.Rubén Correa- MiAMBIENTE-Coclé.Diomedes Vargas-Consultor Ambiental.

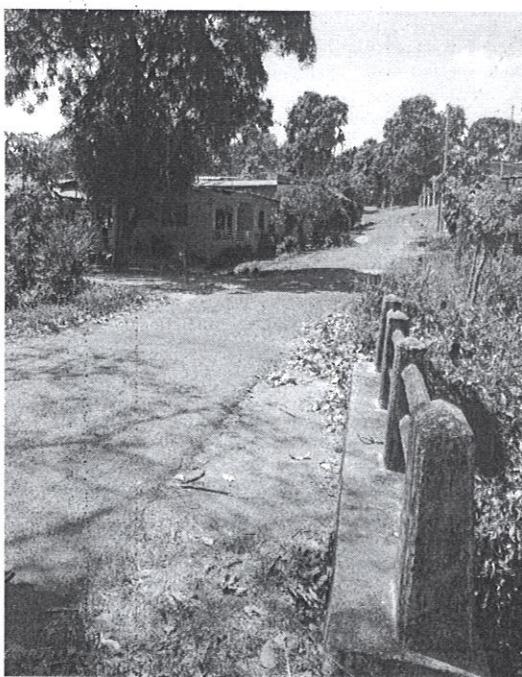
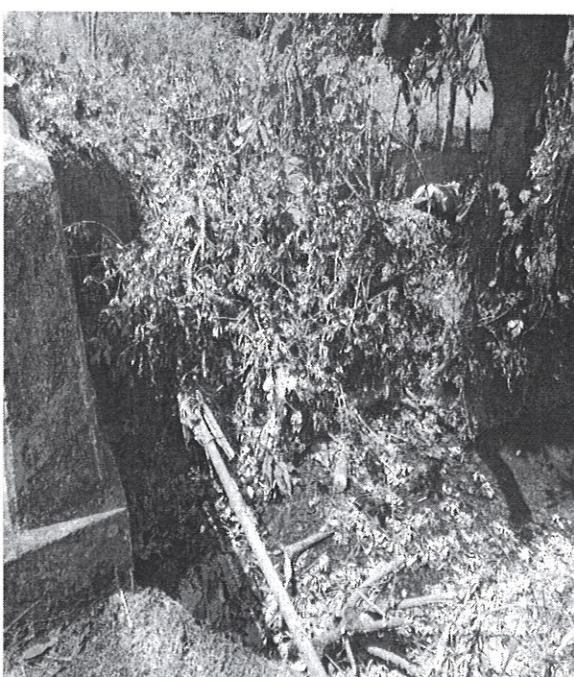
Observación 1: Al momento de la inspección se evidencia que el área propuesta ya está intervenida ya existe un puente el cual será remplazado por uno nuevo, dicha estructura es de concreto.

Observación 2: En el área propuesta para el proyecto se evidencia una fuente hídrica la cual al momento de la inspección mantenía agua.

Observación 3: También que en el lugar se realizó trabajos de poda y no se realizó la disposición adecuada del material vegetal

Fig. 1 y 2 Área propuesta para el desarrollo del proyecto.
