DIRECCIÓN REGIONAL DE CHIRIQUÍ  
INFORME TÉCNICO DE INSPECCIÓN

| Proyecto: | DEPO CITY | |
| Fecha de la inspección: | 11 de junio de 2018 | |

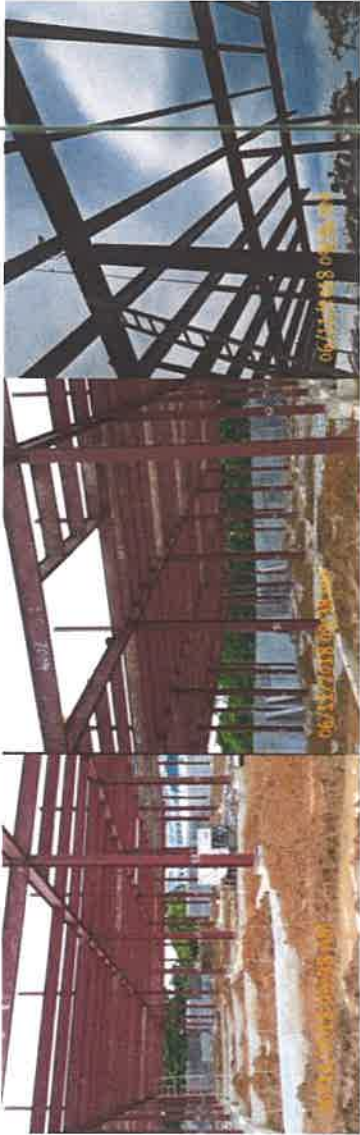
- Se observó que el proyecto, ha iniciado construcción y el mismo presenta un avance de aproximadamente 20%
- El proyecto en mención, inicio construcción sin el debido instrumento de gestión ambiental aprobado.
- Durante la inspección se observó que se realizaban trabajos de soldadura y repellos de paredes.
- Tomar en consideración las posibles alteraciones y/o afectaciones que pueda ocasionar el proyecto.

| <p><b>Fotografía No. 1.</b> Vistas del área donde se está desarrollando el proyecto.</p> | |

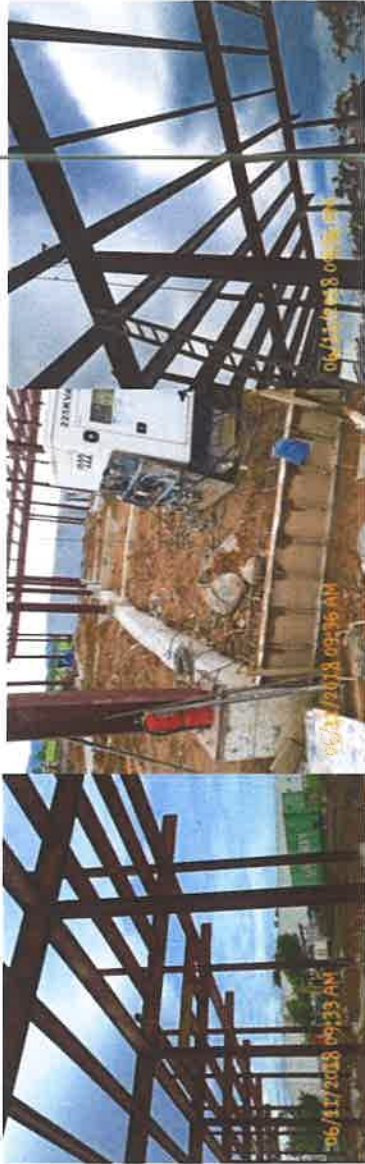
| <p><b>Fotografía No.2.</b><br/>Equipo de soldar instalado y conectado en el área del proyecto, en donde se observó que realizaban trabajos al momento de la inspección.</p> | |
