MEMORANDO
DRPN-ME-SEVEDA-221-2023

INFORME TECNICO DE INSPECCION No. DRPN-SEEIA-IT-038-2023**I. DATOS GENERALES**

NOMBRE DEL PROYECTO:	“Reubicación de Galera de Reproducción para Cumplimiento del PAMA de la Empresa INAVASA”
PROMOTOR:	Inversiones Avícolas Agropecuarias, S.A. (INAVASA)
CATEGORÍA:	II
REPRESENTANTE LEGAL:	Cesar Vallarino Schneeberger
UBICACIÓN:	Urbanización Agua Buena, Vía Transístmica, Milla 16, Corregimiento de Chilibre, distrito y provincia de Panamá.
FECHA DE INSPECCIÓN:	14 de junio de 2023
FECHA DE INFORME:	15 de junio de 2023
PARTICIPANTES:	<ul style="list-style-type: none">❖ Roberto Robby Pérez – INAVASA❖ Juan Carlos Pérez – INAVASA❖ Andy Pérez – ACP❖ Maximiliano Espinoza – ACP❖ Luis Alvarado – Ministerio de Ambiente/P. Norte❖ Jeimi Guarín – Ministerio de Ambiente / P. Norte

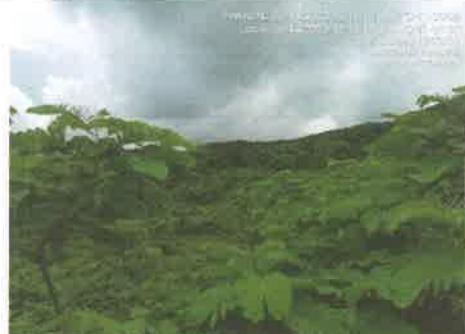
Foto 2. Acceso al polígono desde la parte posterior de la empresa Constructora RODSA, S.A.
653663 m E 1010353 m N

Según lo mencionado en campo, es importante que se detalle el **acceso** que utilizarán hacia el polígono del proyecto, para que se consideren los impactos que se puedan generar de utilizarse el camino que pasa sobre la quebrada El Pedernal (cumplir con lo establecido en los planos del MOP).

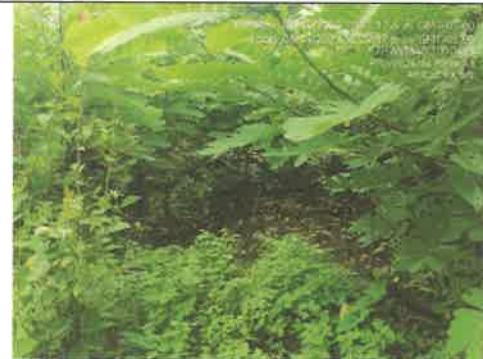
Foto 3. Vegetación existente en el polígono del proyecto.

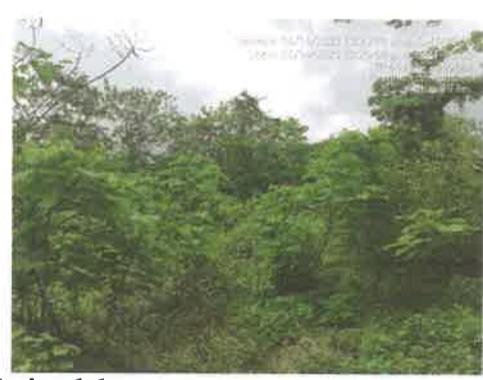
- Al momento de la inspección se observó que la vegetación existente se encontraba regenerada entre rastrojo y bosque secundario.
- Se observó saturación de agua en el suelo y afluentes y/o drenajes sin fluir sus aguas.

<p>Foto 4. Afluentes y/o drenajes con saturación de aguas sin fluir.</p>
653634 m E 1010469 m N

Las coordenadas presentadas en el Estudio de Impacto Ambiental corresponden al área de influencia del proyecto y a diferencia de lo señalado en el EIA, **al momento de la inspección**, la vegetación se encontraba regenerada, no se observó intervención pecuaria y se encontraron afluentes y/o drenajes saturados, sin fluir sus aguas.

Se deben ampliar las medidas de mitigación en cuanto al control de **erosión** y cumplir con lo establecido en la Ley 1 del 3 de febrero de 1994 “Ley Forestal de la República de Panamá”, ya que el área forma parte de la cuenca y colinda con cauces hídricos que pueden verse afectados por sedimentación.

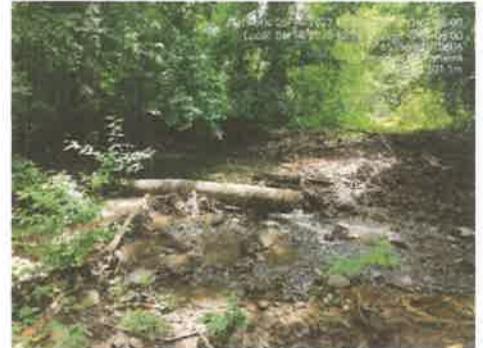
<p>Foto 8. Cauce hídrico denominado El Pedernal, con agua espumosa.</p>

En cuanto al manejo de las aguas residuales, se debe ampliar la información sobre el **recubrimiento de las lagunas**, ya que el EIA, no lo detalla, además, se debe garantizar el buen **funcionamiento del tratamiento** que se realizará, que no sea réplica del sistema existente, ya que como se observó en campo, no está funcionando bien.

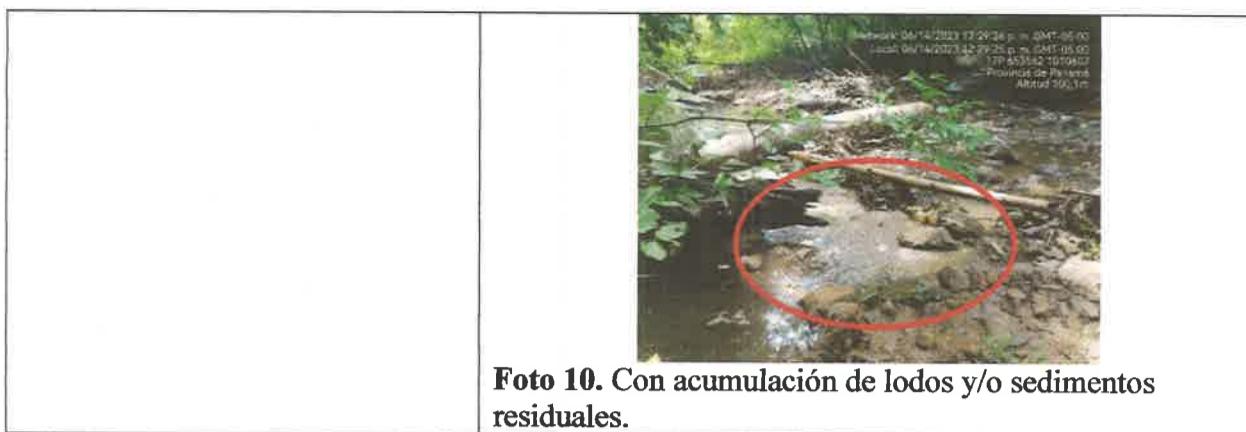
- Además, se recorrió hasta la quebrada El Pedernal, que, aunque no está incluida en el polígono del presente proyecto, se observó que se mantenía obstruida con troncos de madera y con acumulación de lodos y/o sedimentos, producto de la descarga de las lagunas existentes.

<p>Foto 9. Obstruido con troncos.</p>

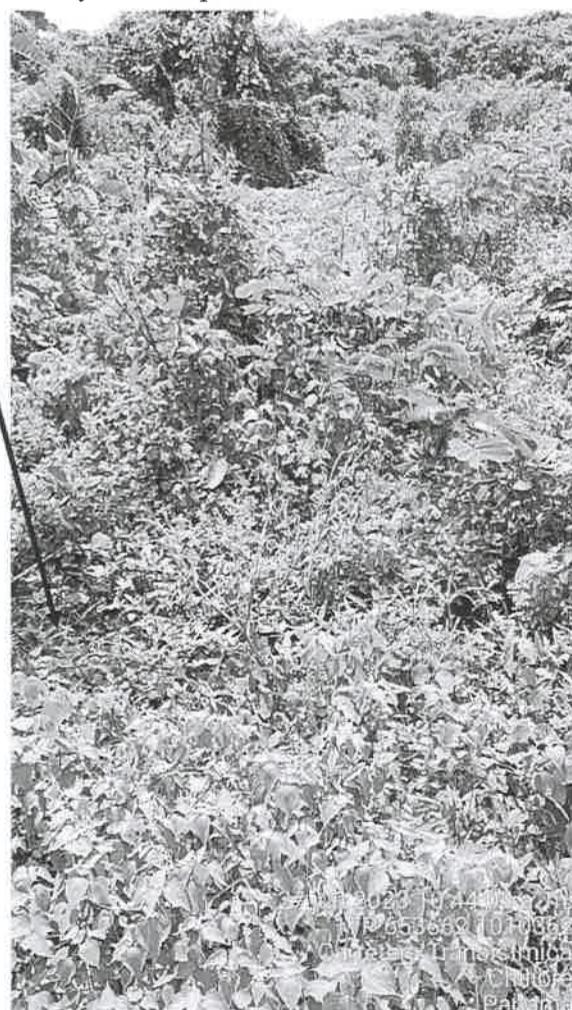
5. En General se evidenció que el bosque de galería de la quebrada Sin Nombre Intermitente, tiene vegetación principalmente conformadas por gramíneas, sin embargo, en su recorrido existen varios árboles maderables como cuernito -*Acacia collinsi*; Palo santo- *Bursera graveolens*; Laureño- (*Senna reticulata* y otros. Se aprecian además especies arbustivas que incluyen especies como la Caña brava (*Bactris guineensis*), Palma de corocito (*Elaeis guinensis*), entre otras. La quebrada Sin Nombre Intermitente, tiene un ancho de 1.5 metros aproximadamente, que fluye muy superficial, con 0.25 metros de profundidad aproximadamente, en algunas partes. Asimismo, la Zanja de Escorrentía, con un ancho de 1.0 metro aproximadamente. Evidenciamos que en su recorrido dentro del proyecto esta bordeada de gramíneas. Ambas quebradas nacen dentro de un bosque secundario tupido, en un cerro que bordea el área del proyecto, el cual está en muy buen estado. El cual es necesario mantener y/o enriquecer.

Imagen No.1. Imagen de la quebrada Sin Nombre Intermitente, que fluye hacia una quebrada Sin Nombre, tributaria de la quebrada Pedernal, afluente del río Chilibe, cercanas al lugar donde se instalarán las galeras del Proyecto Propuesto.

1. En el recorrido por el área del proyecto, evidenciamos que en esta área donde se instalarán las galeras de cría, reproducción y engorde de ganado porcino del Proyecto propuesto, existe una quebrada Sin Nombre Intermitente y una Zanja de Escorrentía, que son tributarias de una quebrada Sin Nombre, que a su vez es afluente de la quebrada Pedernal, afluente del río Chilibre, afluente del río Chagres, Cuenca Hidrográfica del Río Chagres-115. Sin embargo, nos llama la atención que en el EIA Categoría II, **mentionan textualmente en el Punto 6.61, página 72, que no observan fuentes de aguas superficiales.** Por lo anterior es necesario que en el Documento agreguen información de ambas fuentes hídricas de lo evidenciado. Asimismo, recomendamos que se realicen los monitores de cantidad y calidad de las aguas.

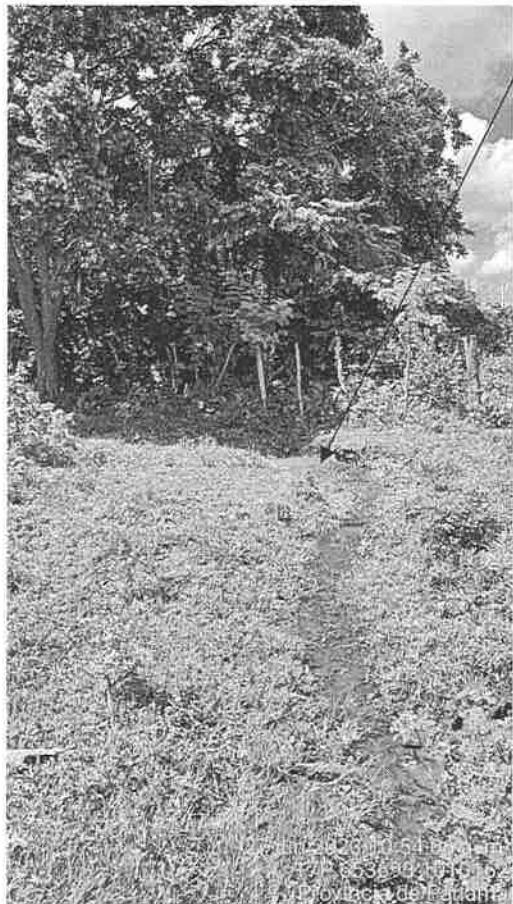
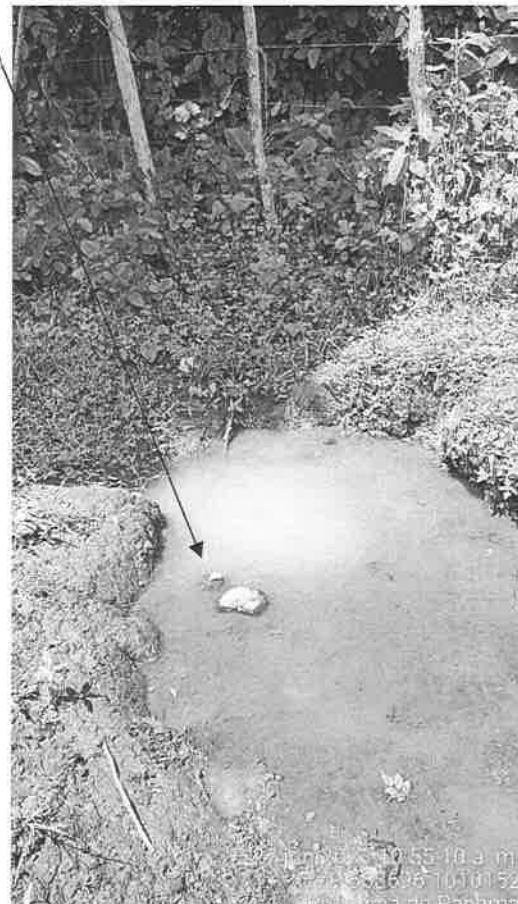
Imagen No.2 Imágenes de la Zanja de Escorrentía, tributaria de una quebrada Sin Nombre, afluente de la quebrada Pedernal, afluente del río Chilbre, cercanas al lugar donde se instalarán las galeras del Proyecto Propuesto.

2. La empresa debe considerar agregar la descripción y/o la necesidad de obras en el Cauce en estas fuentes hídricas en el Estudio.
3. De igual manera plantear en el diseño como van a manejar estas fuentes hídricas versus la instalación de las galeras.

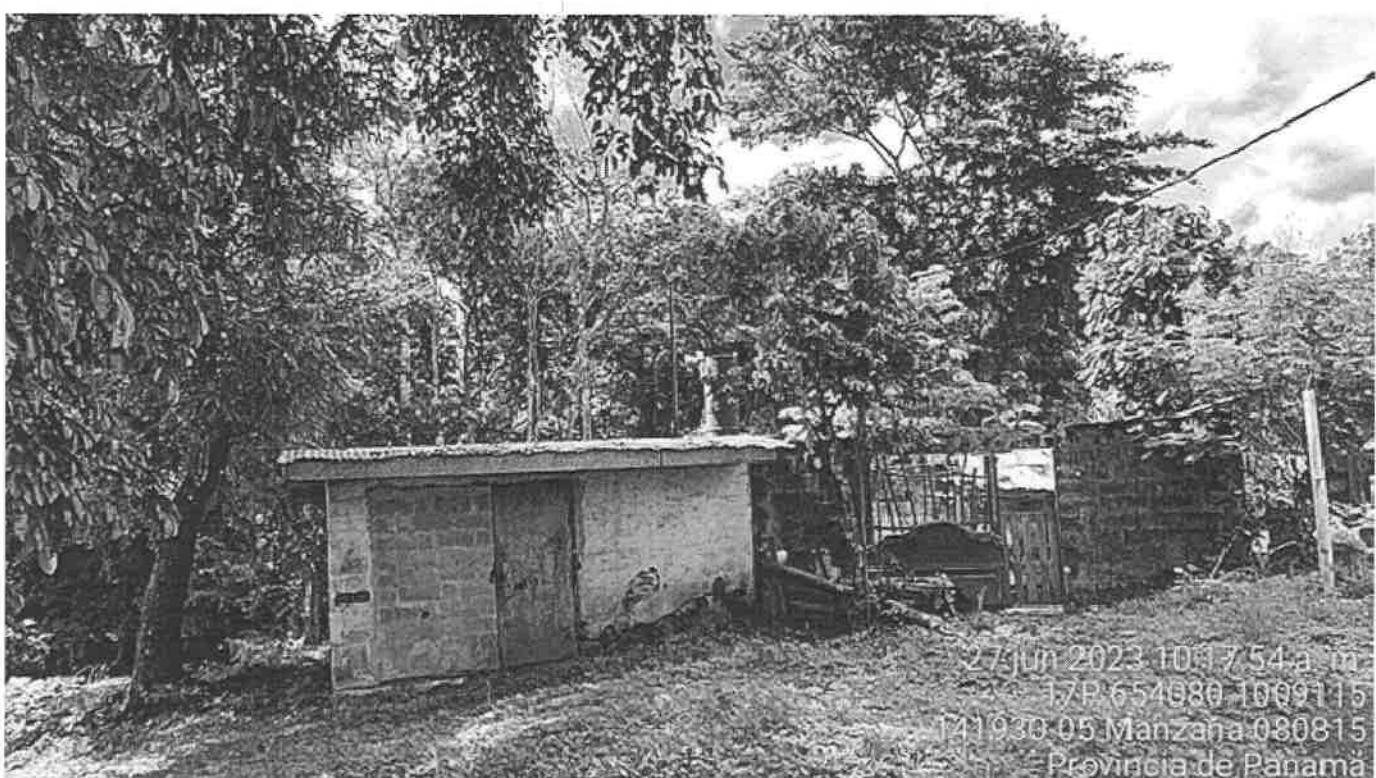
6. No observamos datos de la toma de agua que utilizarán en el Proyecto en el EIA.
7. Evidenciamos in situ una toma de agua que utilizará el proyecto de una fuente distante, la cual corresponde al Río Agua Buena, afluente del río Chilibre, afluente del río Chagres, Cuenca Hidrográfica del Río Chagres-115. La empresa mantiene concesión de uso de agua con la ACP.

Imagen No.3 Observamos la casa de la Bomba de agua del Río Agua Buena, afluente del río Chilbre, de allí al Río Chagres-Cuenca-115.

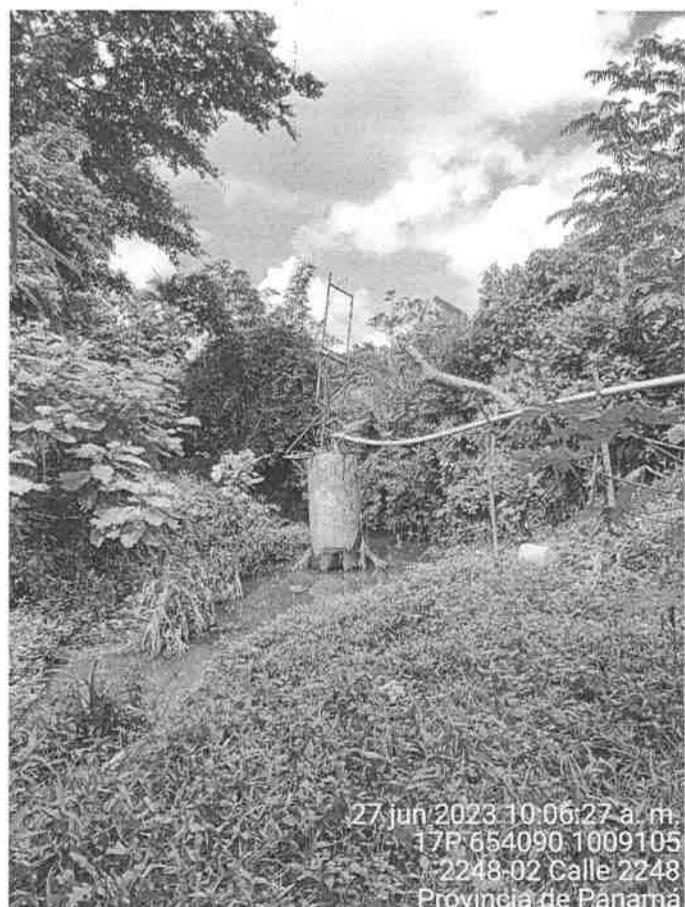
Imagen No.5. Observamos la toma de agua en el Río Agua Buena, afluente del río Chilibre, de allí al Río Chagres-Cuenca-115.
