**INFORME TÉCNICO DE INSPECCIÓN AL SITIO DE DESARROLLO DEL PROYECTO**  
**INFORME TÉCNICO No. ACHG 009-23**

<b>Proyecto:</b>	“REHABILITACIÓN CALLES Chiriquí GRANDE, RAMBALA Y PUNTA PEÑA”.
<b>Promotor:</b>	Ministerio De Obras Públicas
<b>Ubicación del proyecto:</b>	Corregimiento de Chiriquí Grande, distrito de Chiriquí Grande, Provincia de Bocas del Toro.
<b>Fecha de la inspección:</b>	Viernes, 28 de abril de 2023.
<b>Fecha del informe:</b>	3 de mayo de 2023.
<b>Participantes en la Inspección:</b>	Ing. Carlos Gonzalez. Ing. Yoryana Aguilar (MiAMBIENTE, Bocas del Toro).

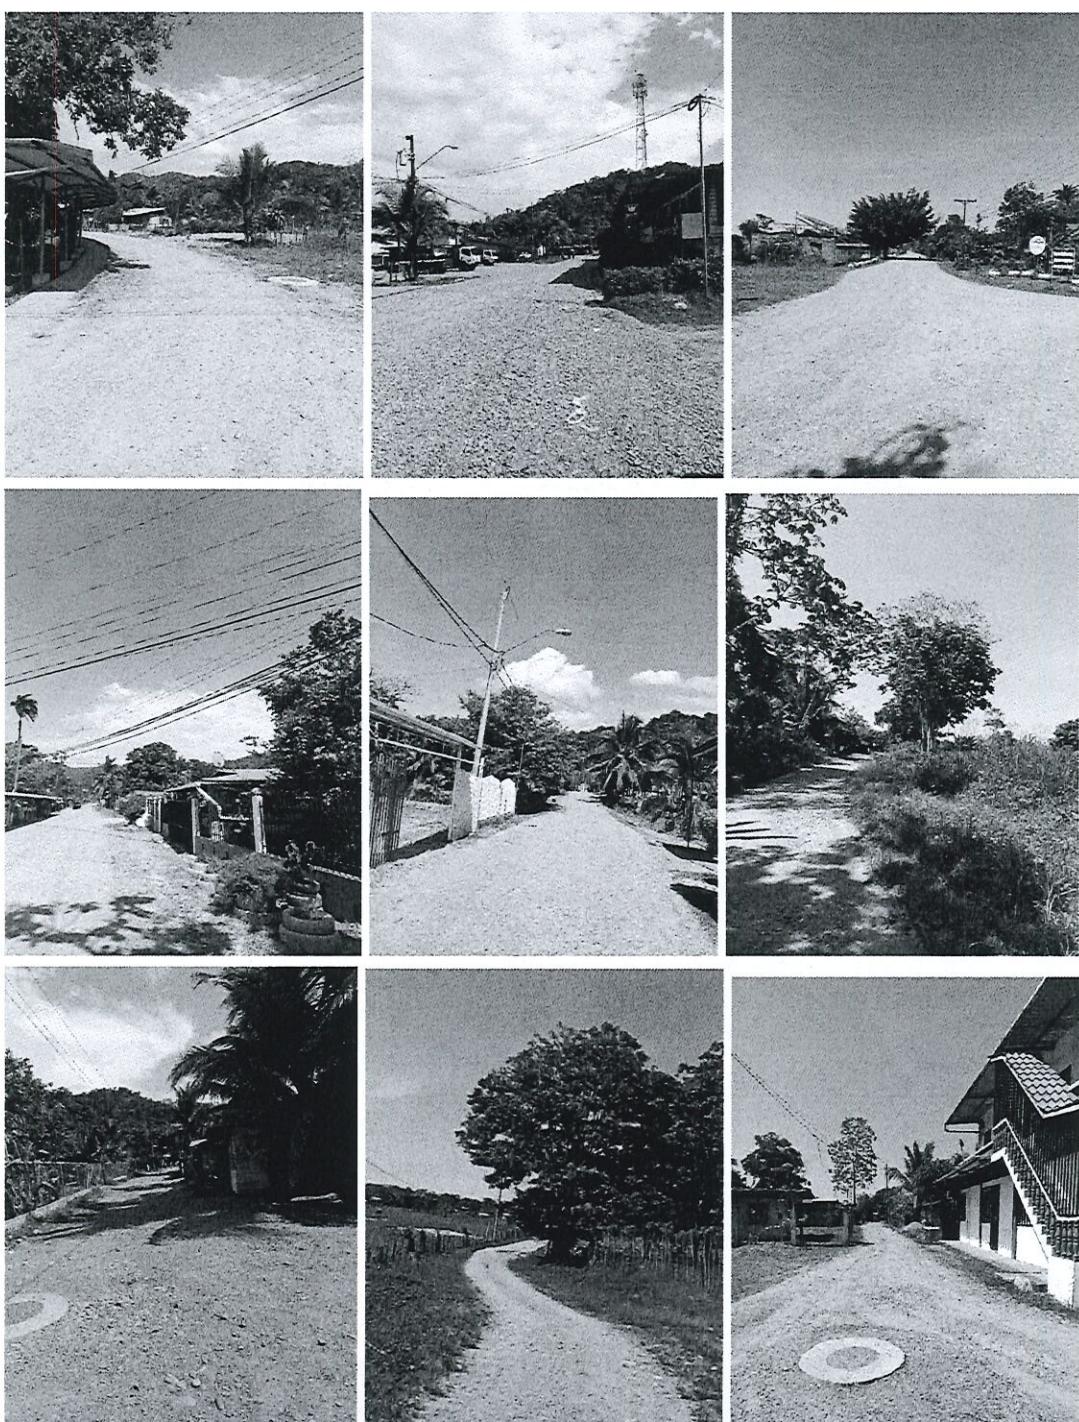
En cuanto al componente de suelo: el terreno presenta topografía plana. La Figura 1 se muestran algunas vías que se van a rehabilitar con asfalto. De la flora y fauna descrita en el EsIA, solo se afectará gramíneas y algunos arbustos ornamentales. No se observó especies de fauna.

Figura 1. Vista de algunas de las calles a rehabilitar.
