MEMORANDO
DSH-589-2023

Respuesta a Memorandum-DEIA-0383-2605-2023.

INFORME TÉCNICO-SOSH-166– 2023

Reconocimiento del área de torre # 01, 02, 03 e identificación de ojos y cursos de agua dentro del proyecto.

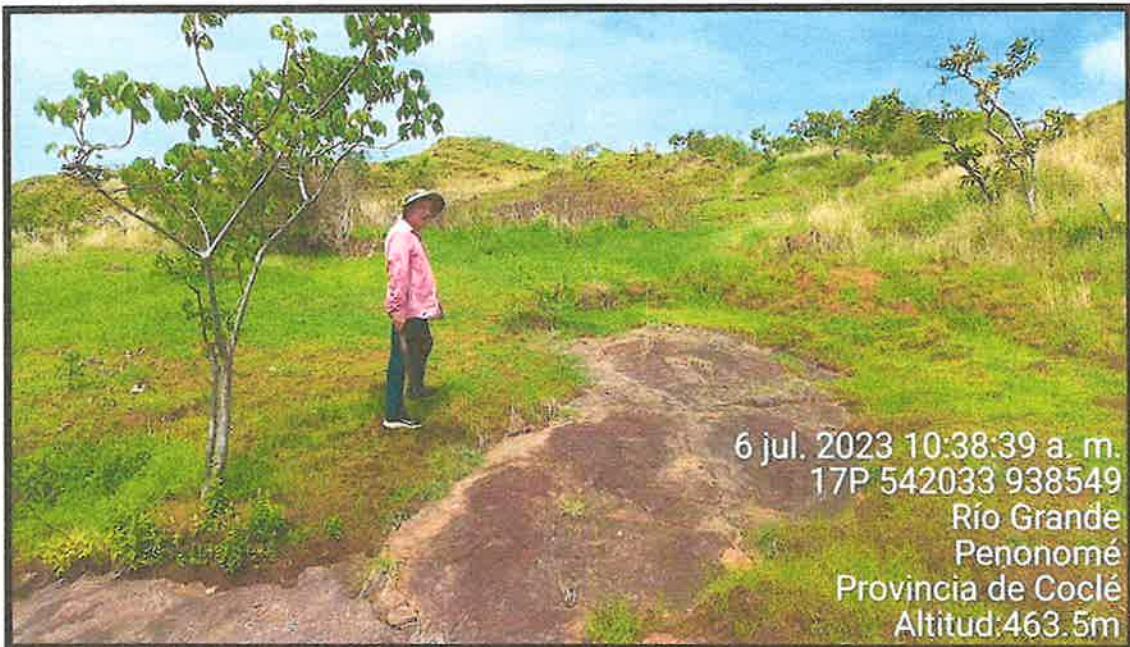
Se observa el afloramiento de roca producto de la escorrentía.

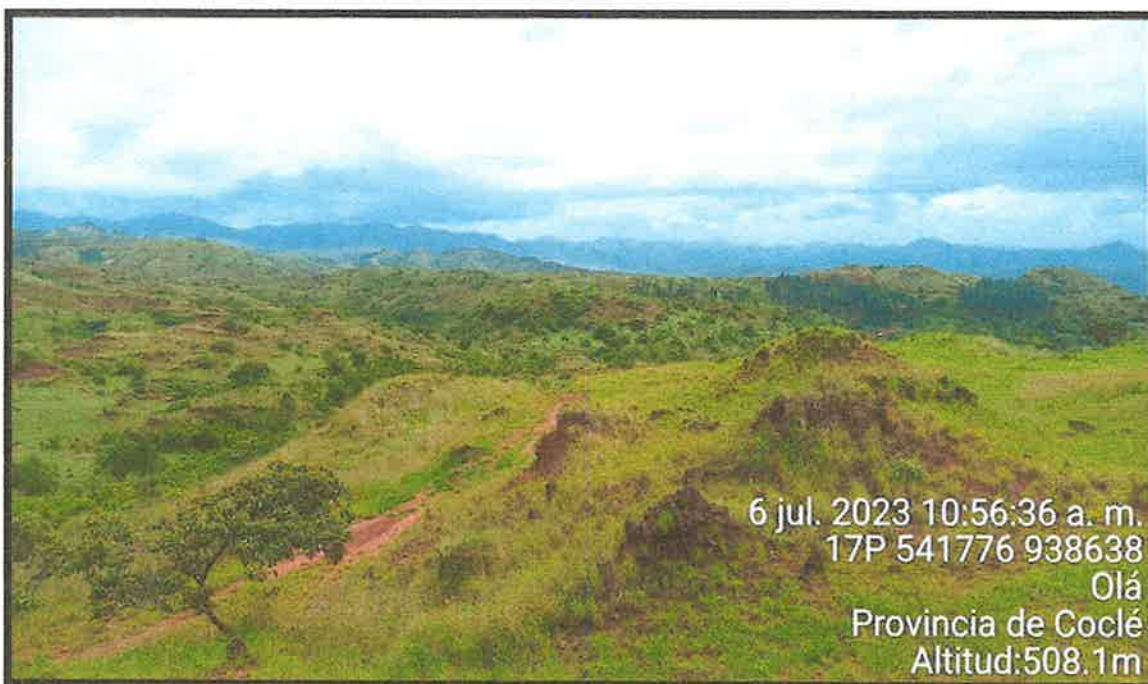
Vista panorámica de la vegetación existente, donde se observan algunos montículos producto de procesos erosivos.

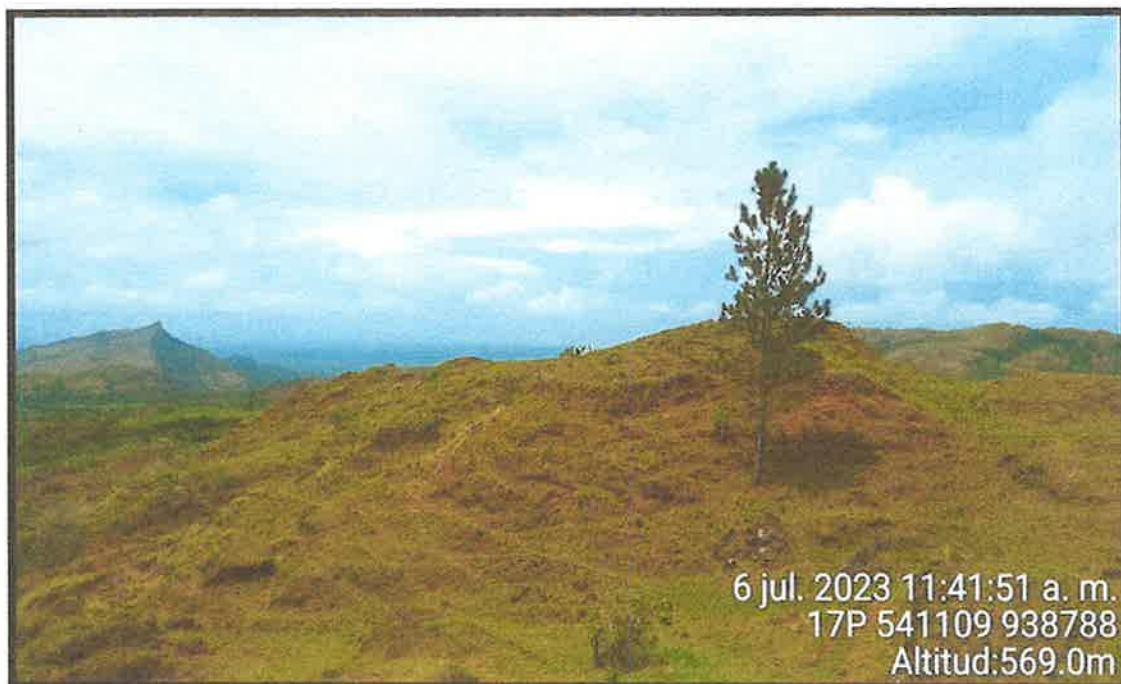
Vista panorámica de las cárcavas, producto de la ganadería en la zona, de igual manera se observa que la especie de pino, mantiene una mejor adaptación a este tipo de suelos.

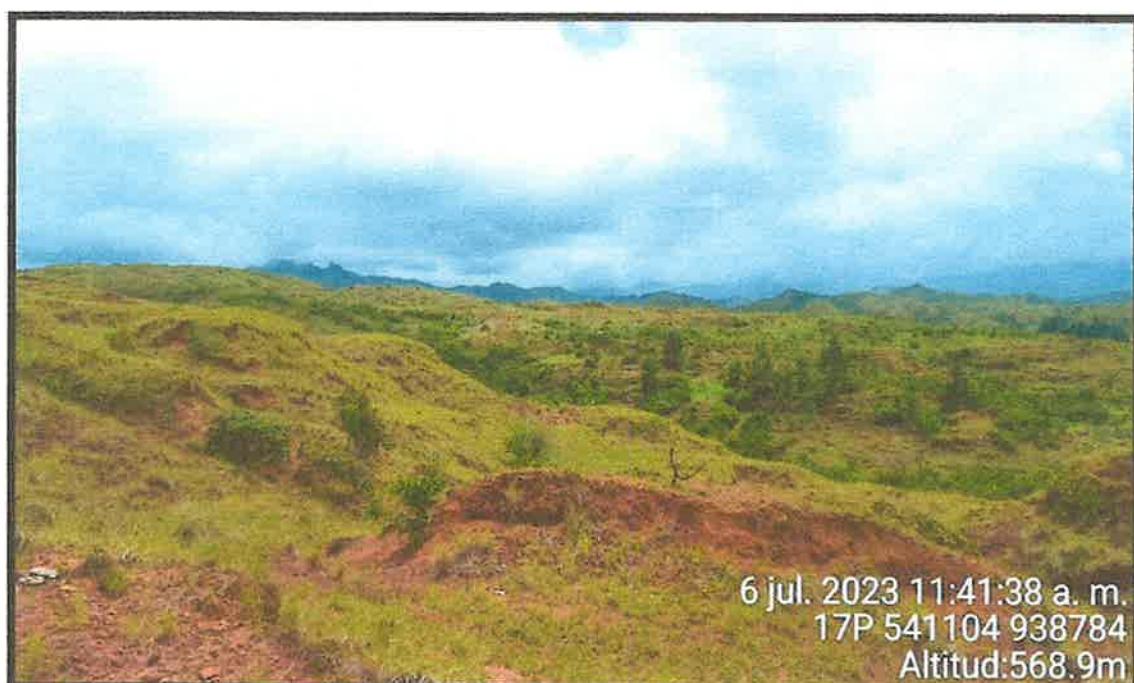
Vista en dirección norte, desde la torre #1, donde se observan algunos procesos erosivos a una elevación de 568 m.s.n.m.

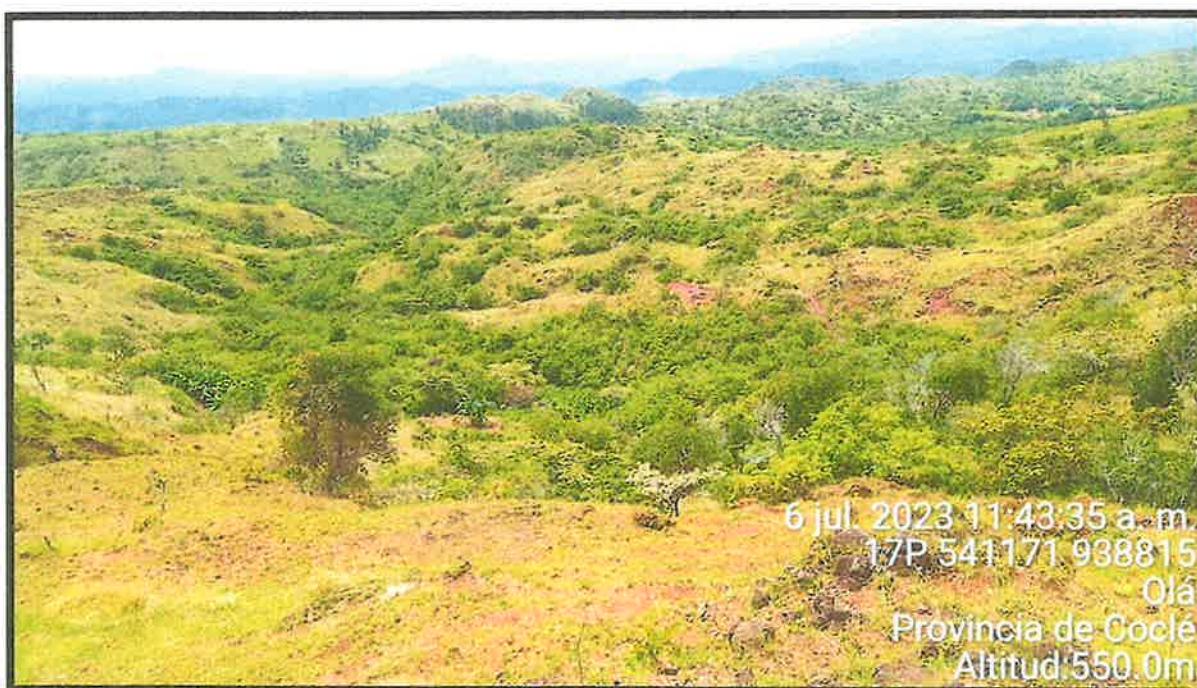
Vista panorámica al oeste, donde se observa una galería conformada, producto de la red de drenajes, en la parte más baja distante de proyección de la torre #1.

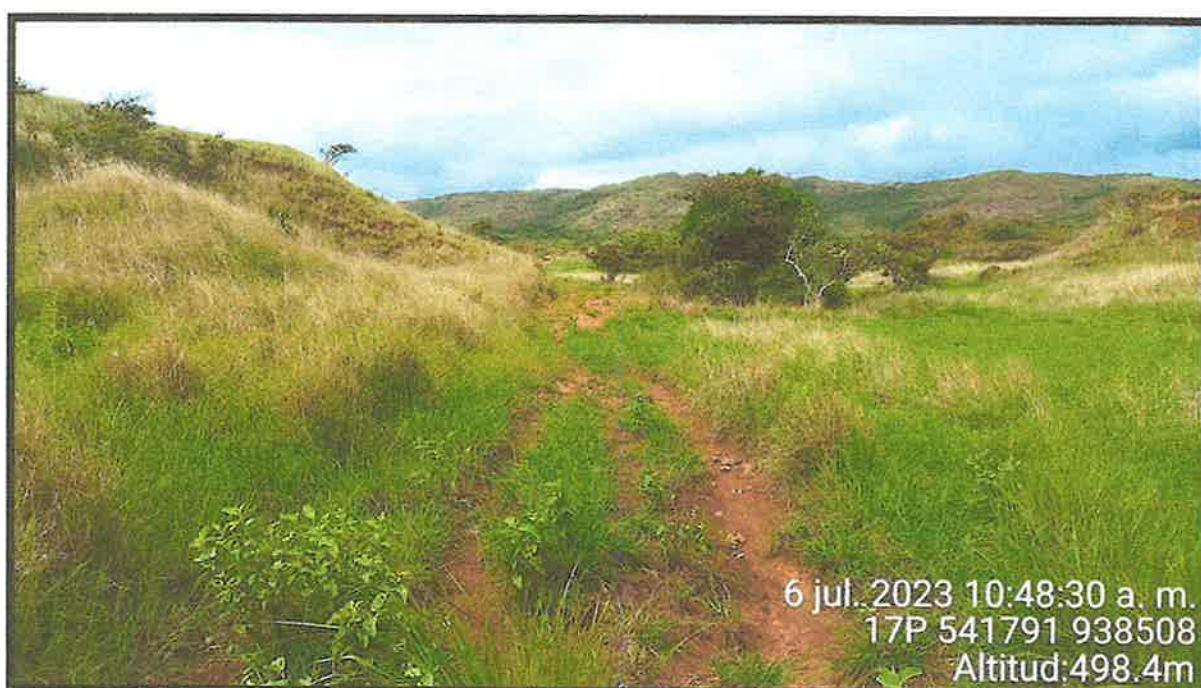
Corte de camino existente próximo a la torre #2, en dirección a la torre de estudio.

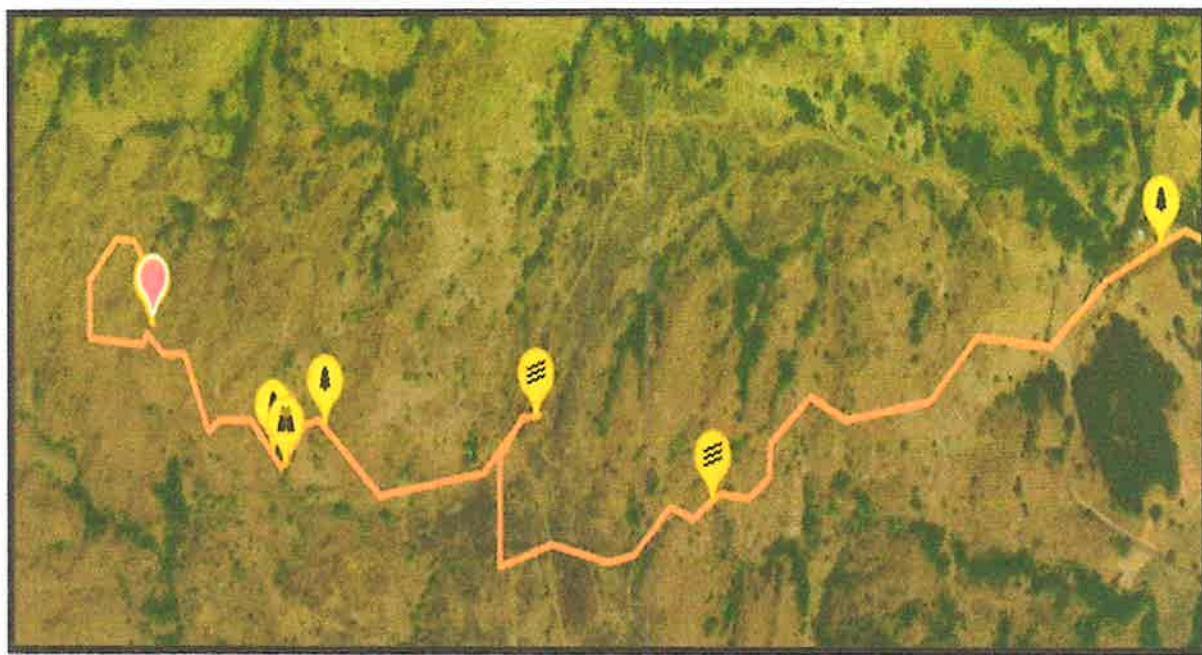
Vista satelital del recorrido de 2.5 kilómetros, que se realizo en la zona norte del Proyecto Eólico La Patrona.

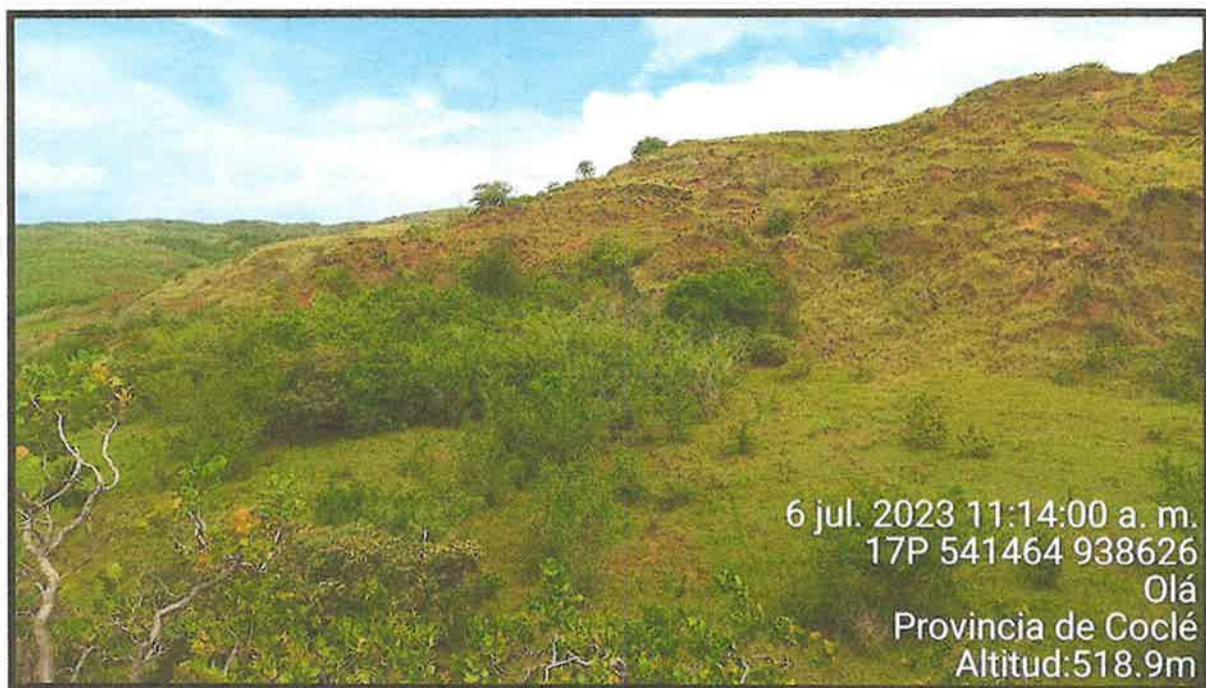
Vista panoramica al suroeste de la torre #1, donde tambien se observa los procesos erosivos y los pequeños parches de bosque achaparrados, sin detectar la nacimientos de ojos de agua.

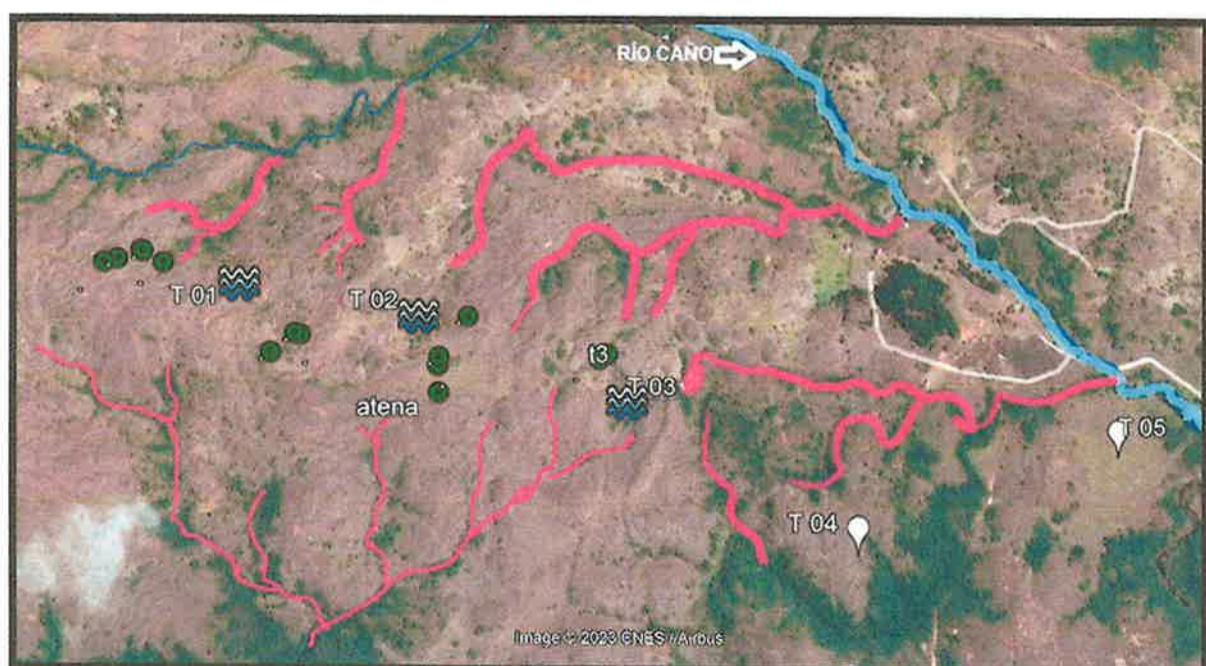
Podemos concluir que en la zona inspeccionada, no existen ojos de agua y que lo que marca el mapa de 1:60000 (tomar en cuenta lo manifestado en el MEMORANDO-DIAM-0406-2023 de la Dirección de Información Ambiental), corresponde a una red de drenajes naturales característicos de una zona de mesetas, donde la misma topografía y la erodabilidad del suelo fomenta la formacion de una red hidrogeomorfologica de conducción de escorrentía.

En color rojo un esquema validado en campo, de la red de drenaje natural, que aporta las aguas de escorrentia a la microcuenca del río Caño,

Darle seguimiento continuo al proyecto en cada una de las etapas y validar aquellas zonas donde haya mayor intervención y proximidad a las zonas donde se desarrollen los bosques de galería durante la etapa de construcción en base a un cronograma de ejecución de obras las cuales deben monitoradas en campo y documentadas en los informes de seguimiento respectivos de ser aprobado dicho proyecto.
