SECCIÓN DE EVALUACIÓN DE IMPACTO AMBIENTAL
INFORME TÉCNICO DE INSPECCIÓN AL ÁREA DE DESARROLLO DEL PROYECTO

Proyecto:	LOCAL COMERCIAL Y RESIDENCIA		
Categoría:	I		
Promotor:	ZHIBIN ZENG		
Representante Legal:	N/A		
Ubicación:	Corregimientos de Parita (cabecera), Distrito de Parita, Provincia de Herrera.		
Expediente No.:	DRHE-I-F-27-2022		
Fecha de Inspección:	8 de mayo de 2023		
Fecha del Informe:	9 de mayo de 2023		
Participantes:	Nombre	Cargo	Institución/Sociedad/Empresa
	Francisco Cortés	Evaluador de Impacto Ambiental	MiAmbiente – Dirección Regional de Herrera

Informe Técnico de Inspección a Campo del proyecto **LOCAL COMERCIAL Y RESIDENCIA**.

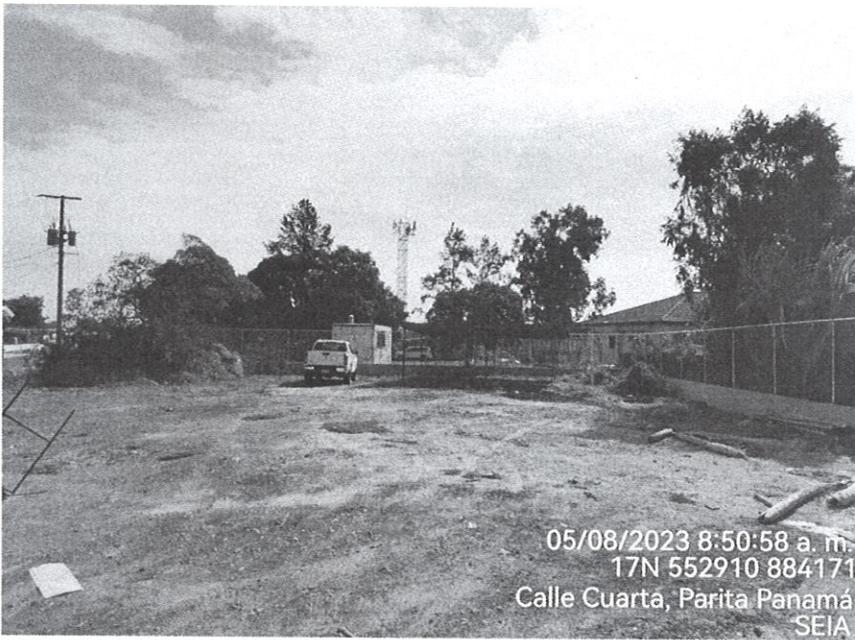
<p>05/08/2023 8:50:58 a. m. 17N 552910 884171 Calle Cuarta, Parita Panamá SEIA</p> <p>Foto. N° 1. Suelo desprovisto de gramíneas y malezas, salvo algunas manchas, construcción de cerca de ciclón para delimitar el Inmueble.</p>
<p>884167 m N 552911 m E</p>

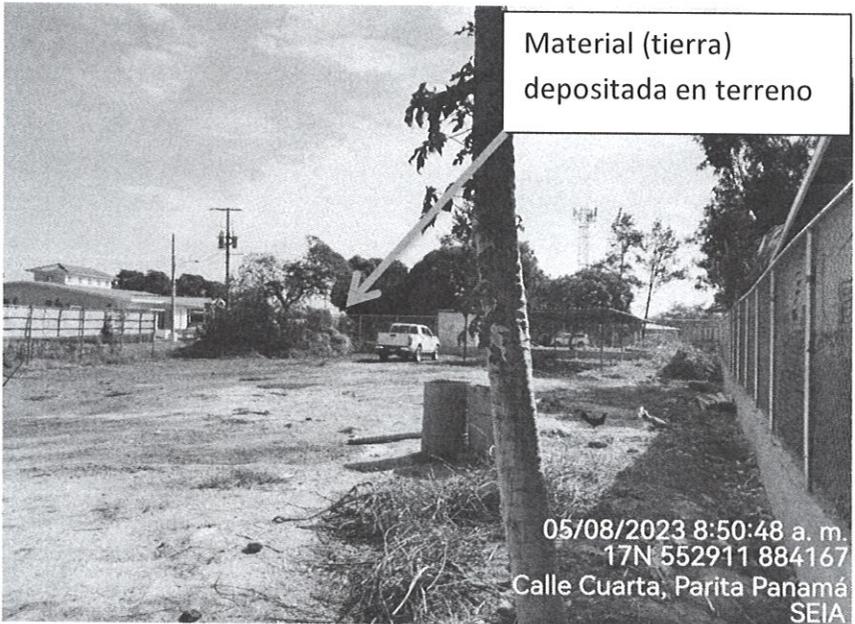
<p>Material (tierra) depositada en terreno</p> <p>05/08/2023 8:50:48 a. m. 17N 552911 884167 Calle Cuarta, Parita Panamá SEIA</p> <p>Foto. N° 2. Otra vista del Inmueble, se observa al fondo caseta de madera y techo de zinc; y material (tierra) depositado en sitio.</p>

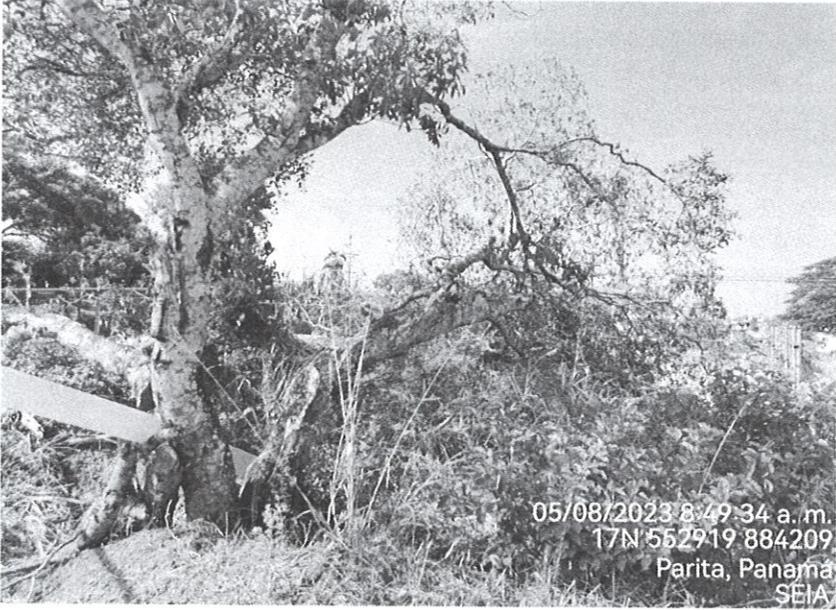
- El terreno posee algunas manchas de gramíneas y malezas; además de dos (2) árboles de Nance (*Byrsonima crassifolia*) al cual se le han afectado su tronco.
- En el área propuesta al momento de la inspección, no se observó fauna.

<p data-bbox="456 1325 1352 1400">Foto. N° 3. Árboles de Nance (<i>Byrsonima crassifolia</i>) el cual se le han afectado su tronco.</p>
