Por medio de la presente, se envía documentación que contiene Informe Técnico de Inspección del Estudio de Impacto Ambiental Categoría II, del proyecto “EXTRACCION DE MINERAL NO METALICO”, cuyo promotor es **GRUPO BARUC, S.A.** Localizado en el corregimiento de El Coco, distrito de Penonomé, provincia de Coclé.

**INFORME TÉCNICO DE INSPECCIÓN
DRCC-HO-170-2023**

Proyecto:	EXTRACCIÓN DE MINERAL NO METÁLICO
Promotor:	GRUPO BARUC S.A.
Categoría:	II
Localización del proyecto:	Corregimiento de El Coco, Distrito de Penonomé, Provincia de Coclé
Fecha de inspección:	07 de Junio de 2023
Fecha de informe:	22 de Junio de 2023
Participantes:	<ul style="list-style-type: none">• José Quirós – MiAMBIENTE -Coclé• Rubén Correa - MiAMBIENTE -Coclé• Banny Amaris – Recursos Minerales - MICI• María Bajura –Recursos Minerales - MICI• Luis Quijada – consultor ambiental• Manuel Núñez – Representante del Promotor

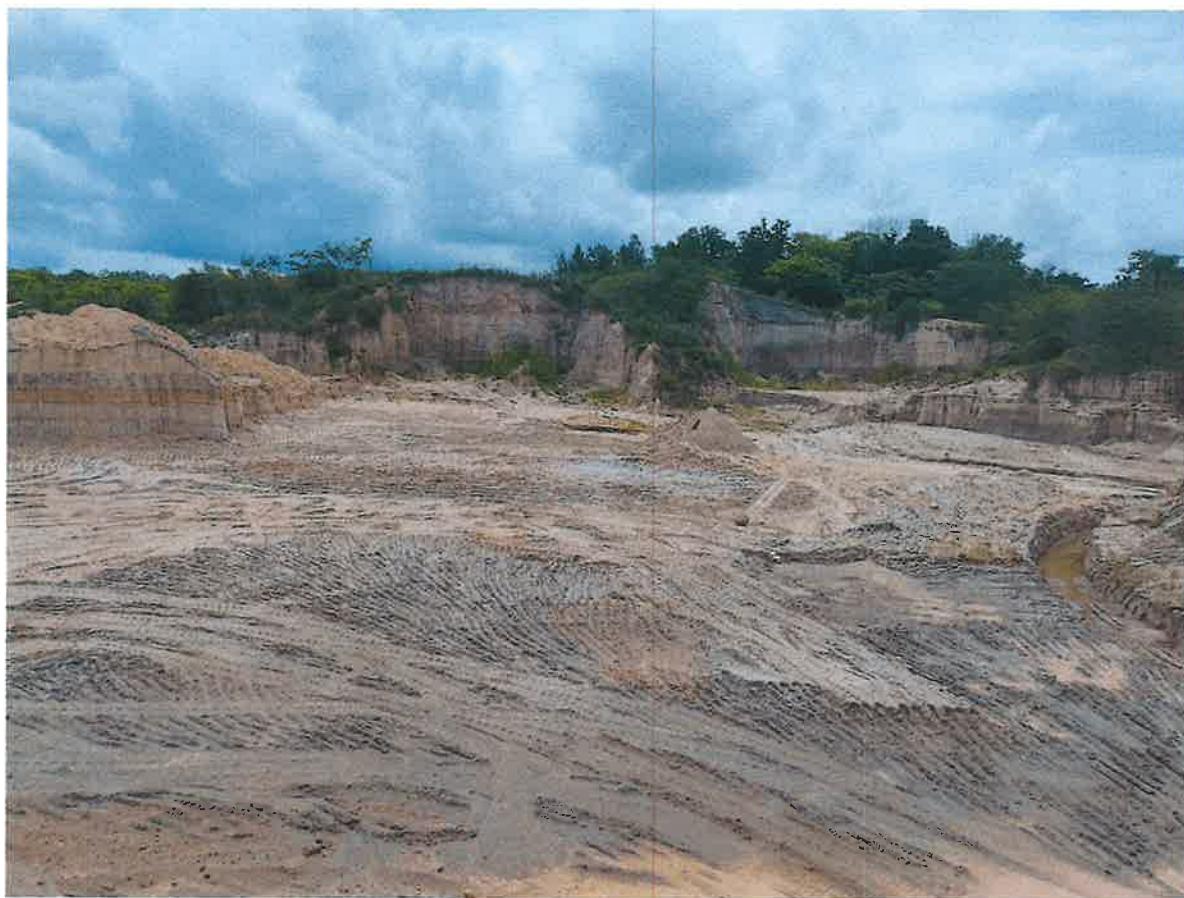
Observación 1: Durante la inspección se recorrió el terreno propuesto para el proyecto la vegetación está compuesta por bosque secundario (rastrojo) y arboles dispersos, existe una zona ya intervenida por una empresa con el mismo representante legal, la cual se encuentra bajo herramienta de Estudio de Impacto Ambiental Categoría I anterior denominado “Nivelación de Terreno” promovida por NANAGYA S.A. con resolución de aprobación DRCC-IA-043-2021.

Foto 1: Sitio de Extracción Actual bajo herramienta de gestión aprobada mediante Resolución DRCC-IA-043-2021 en la colindancia próxima con la zona solicitada en nuevo estudio.

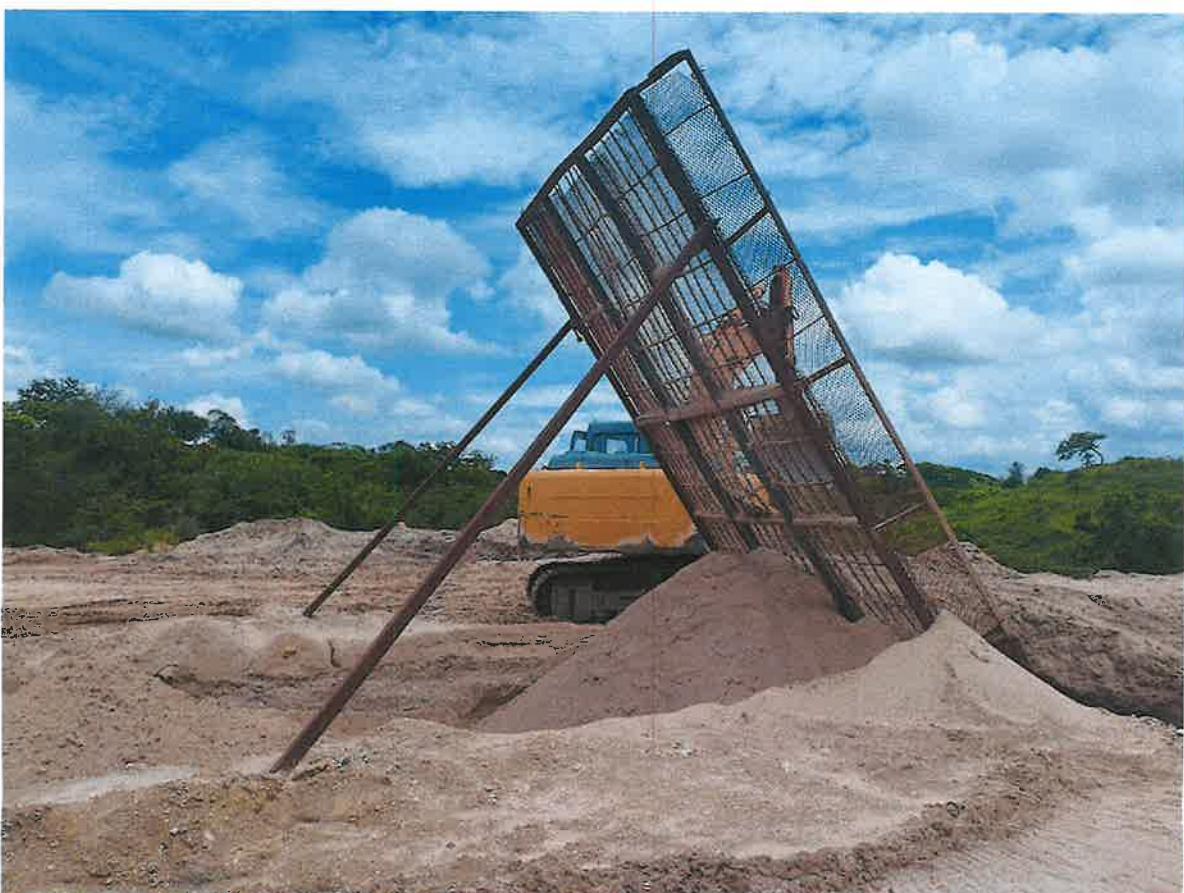
Observación 2: Los representantes de la empresa promotora manifiestan que adicional a la extracción de arena, el proceso incluye también **Lavado** de arena y realizarán la construcción de caminos internos dentro de la propiedad, por lo que se solicita la presentación del volumen de agua promedio que se utilizaría para el proceso de lavado y la diagramación de los caminos internos dentro del esquema general del minado de arena continental.

Foto 2: Operación de limpieza de arena mecánica con arnero de malla metálica en la operación previa.

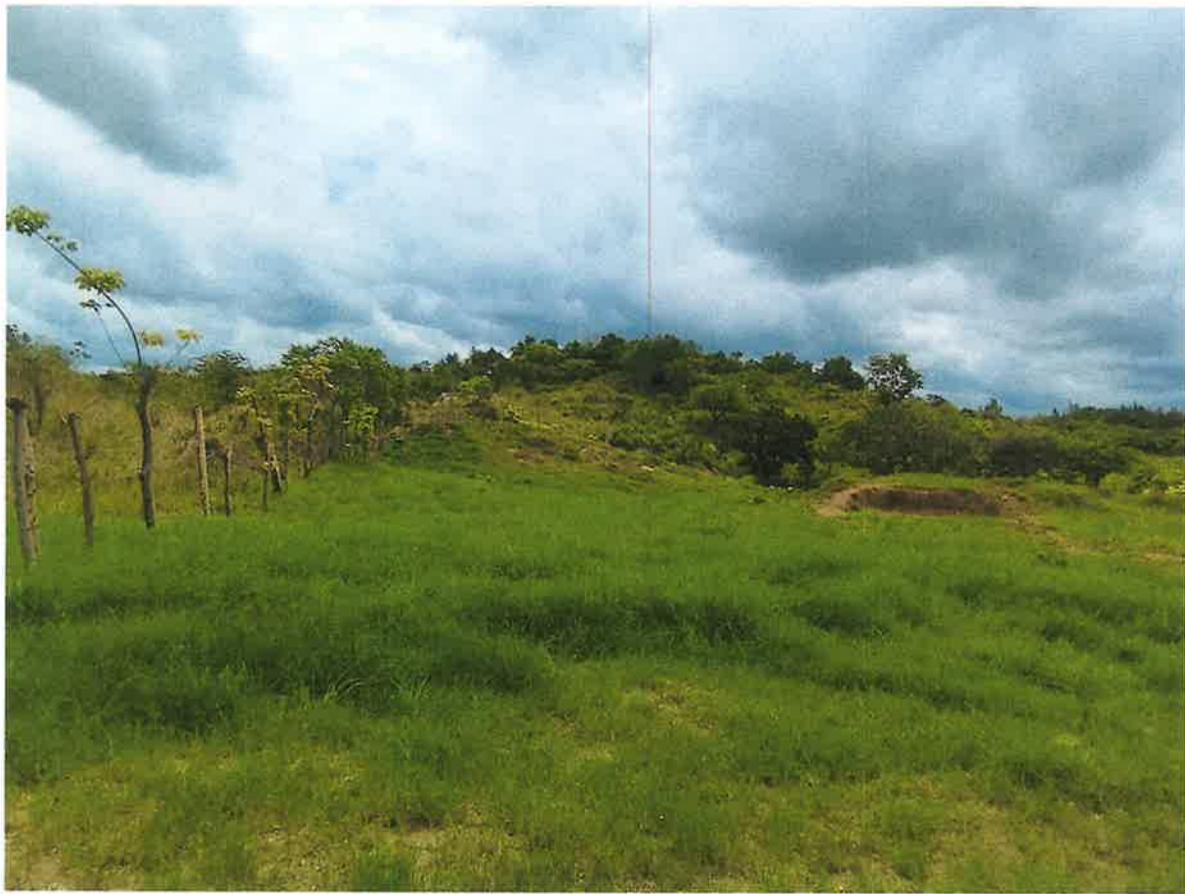
Observación 5: El área de extracción específica según recorrido de campo se encuentra hacia el este del sitio delimitado en las coordenadas presentadas en el Estudio de Impacto Ambiental, por tanto se deberá corregir dicha incongruencia y presentar las coordenadas DRCC-IIQ-170-2023

Foto 3: Zona donde se realizar la extracción de arena continental nueva.

específicas que conformaran la nueva zona de extracción que complementara el banco de aprovechamiento actualmente en operación, una vez definido el nuevo polígono efectivo se debe actualizar de ser el caso el volumen de extracción.

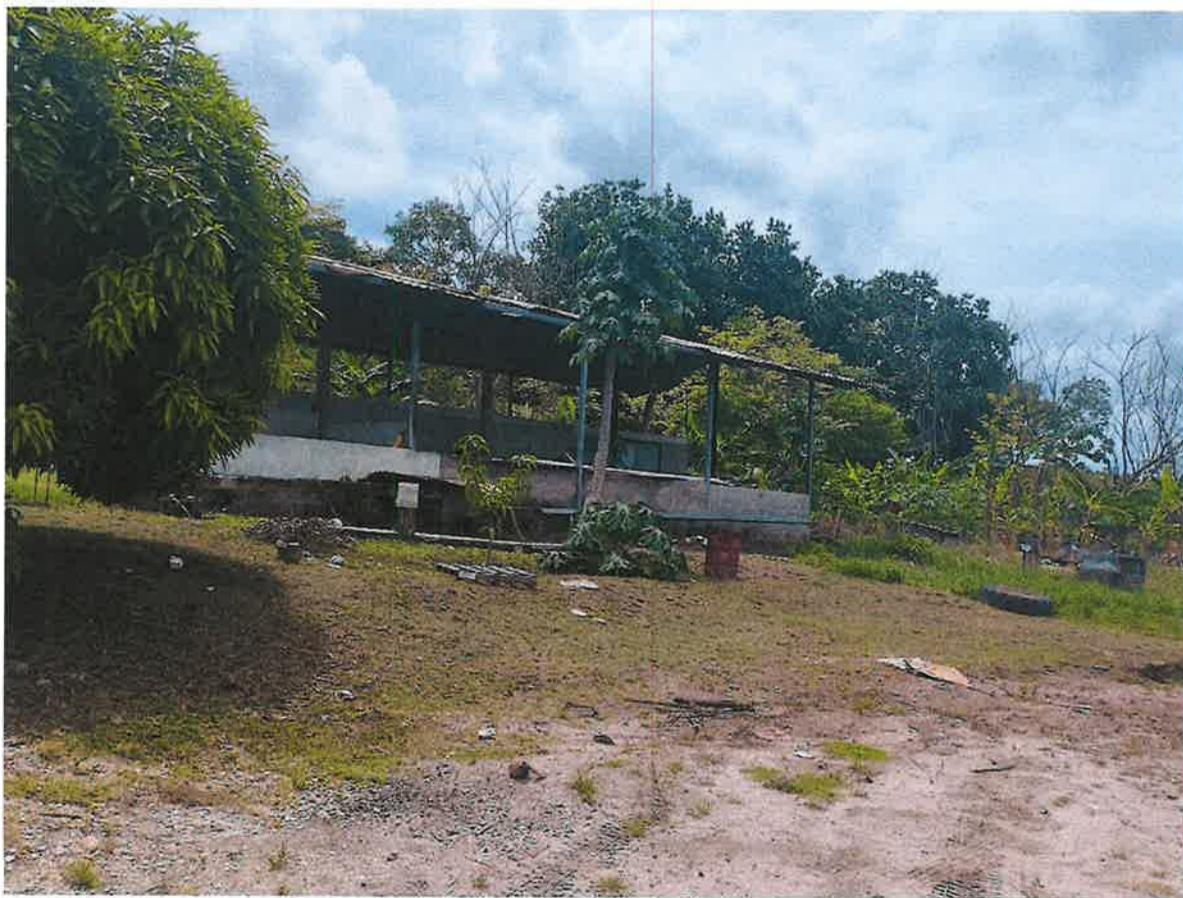
Observación 6: Que el personal técnico que nos acompañó de la sección de Recursos Minerales del MICI, indicaron a los consultores que el área administrativa y de taller se encuentra fuera del polígono que presentaron para la concesión, por lo que solicita que diagramen en un plano las infraestructuras de apoyo al proceso extractivo y demás zonas auxiliares de la operación minera de arena continental con sus ubicaciones aproximadas.

Foto 4: Zona que se utilizará para oficinas administrativas y taller mecánico.

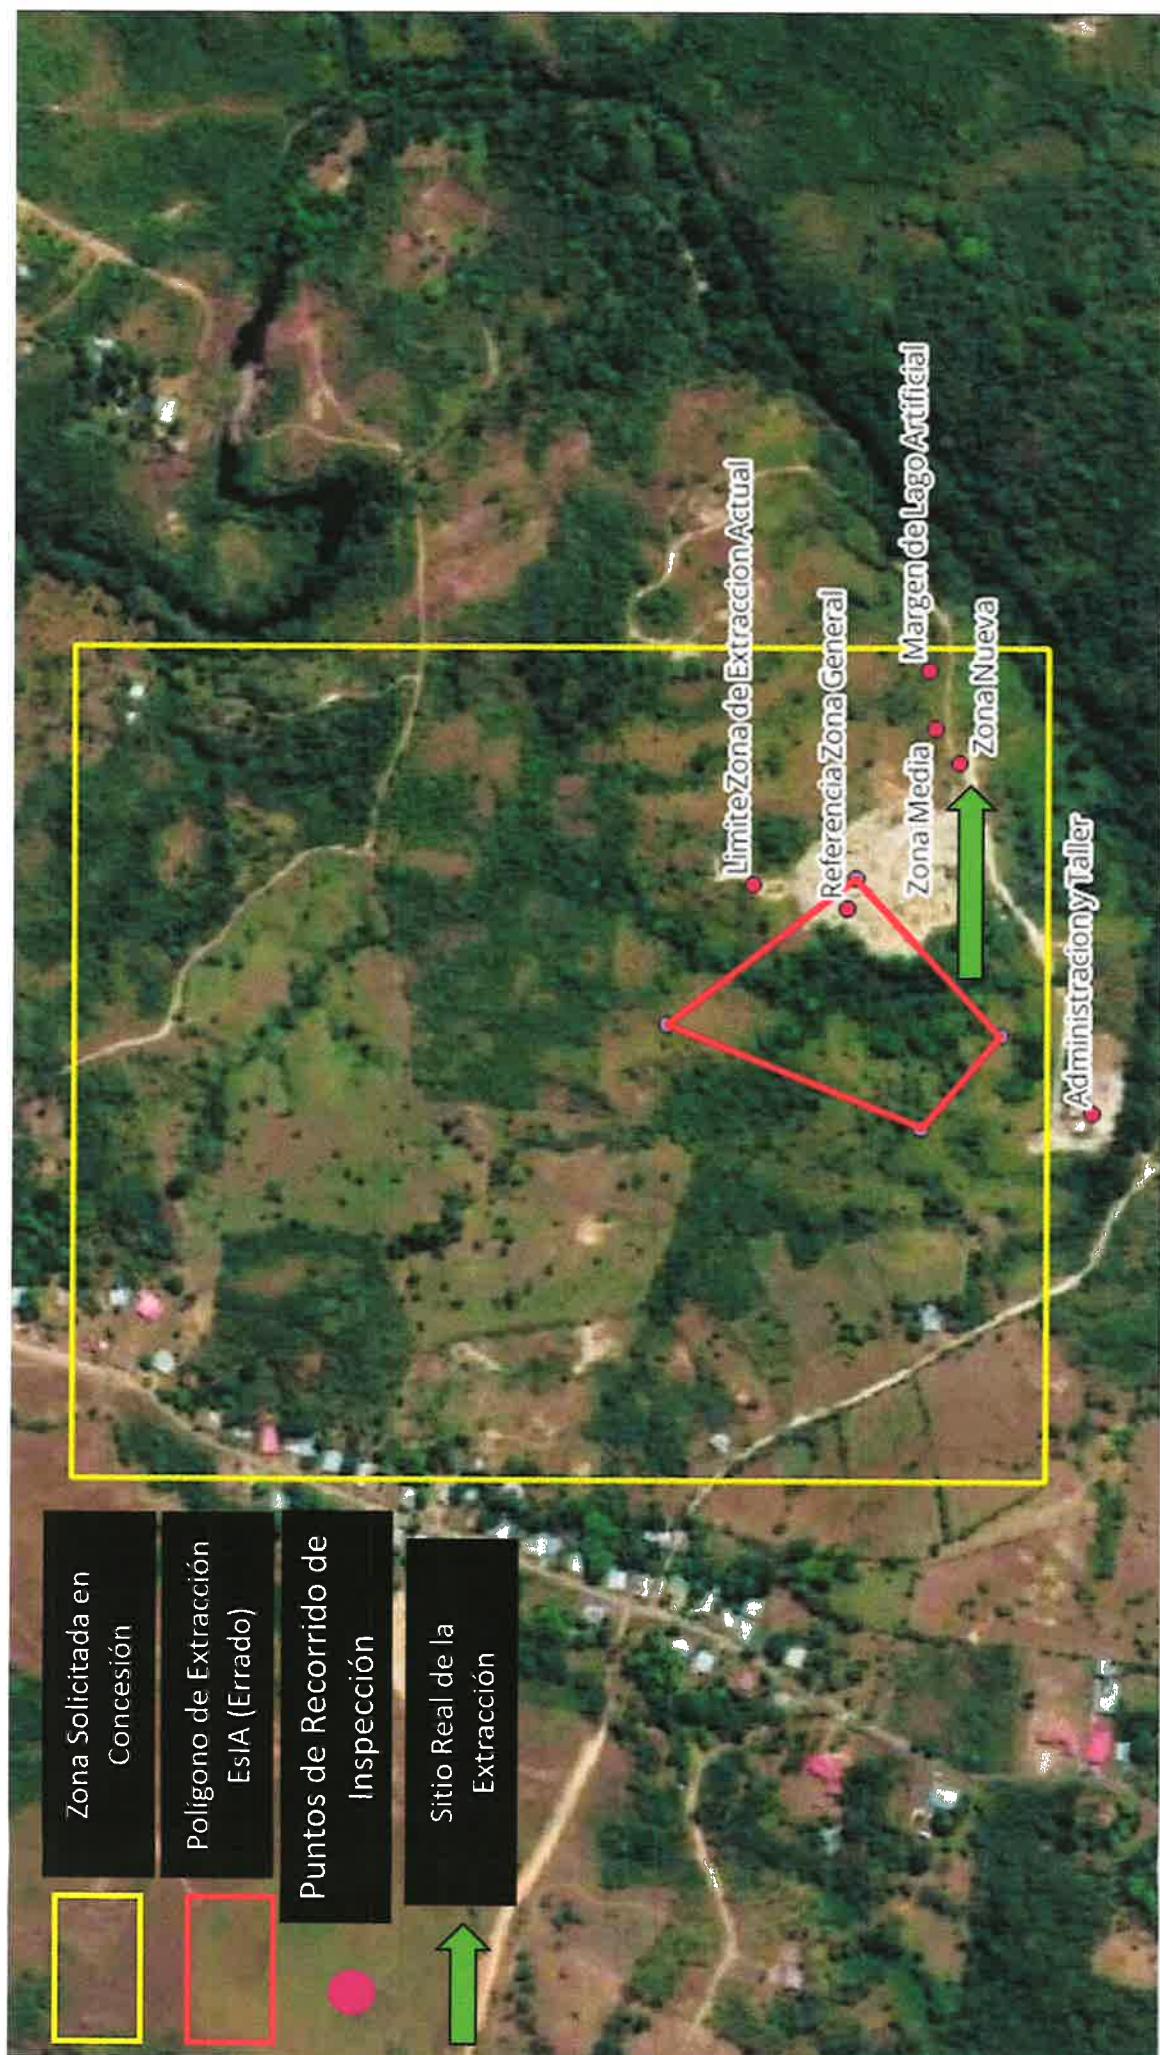
Polígonos del EsIA y Recorrido de Inspección

- De acuerdo a la evaluación del Estudio de Impacto Ambiental cotejado con la verificación de campo, se concluye que la línea base coincide en gran parte con lo manifestado salvo las observaciones establecidas
- Se debe aclarar la ubicación específica de la zona de extracción y corregir las coordenadas para que la misma sea concordante con lo manifestado en campo sobre la disposición del frente de trabajo e infraestructuras asociadas.
