INFORME TÉCNICO DE INSPECCIÓN No. 004

Proyecto:	<b>GALERAS DE PRODUCCIÓN DE HUEVO AGROPECUARIA EL BUEN PASTOR</b>		Categoría:	I
Promotor:	<b>AGROPECUARIA EL BUEN PASTOR, S.A.</b>			
Representante Legal:	<b>DENIS PACIFICO VARGAS BOSQUEZ</b>			
Localización del proyecto:	<b>CORREGIMIENTO DE SAN PEDRO DEL ESPINO, DISTRITO DE SANTIAGO, PROVINCIA DE VERAGUAS.</b>			
Fecha de inspección:	<b>9 DE FEBRERO DE 2022</b>			
Fecha del Informe:	<b>10 DE FEBRERO DE 2022</b>			
Participantes:	Eduardo Villar	Técnico Evaluador de la Sección de Evaluación de Impacto Ambiental	Ministerio de Ambiente	
	Marvin Agudo	Practicante - UTP		
	Juan Miguel Vargas	En representación del Promotor	Promotora	
	Yaironell Ellis	En representación del Promotor	Promotora	
	Eddie Quintero	Técnico Sección Ambiental	MIDA	
	Roberto Fábrega	Departamento de Protección Ambiental-DEPA	MINSA	
	Samuel Boniche	Consultor Proyecto

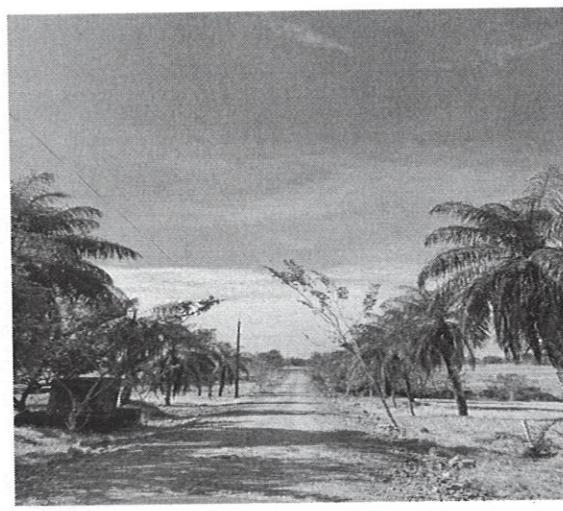
<i>Ilustración No.1. Entrada de la finca No. 9906 en donde se ubicará el proyecto. Fuente Inspección realizada el 09/02/2022.</i>
--	--

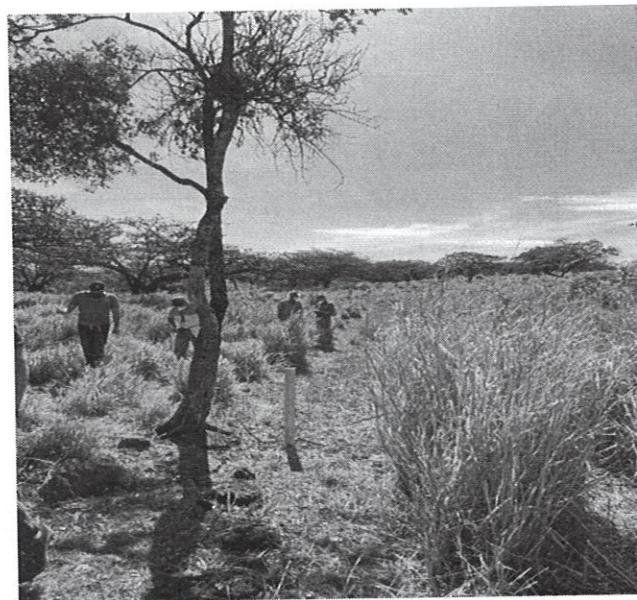
E 0491494  
N 0901474

- La finca está sembrada en su totalidad de pasto mejorado, el área en donde se construirá la galera de levante, existe una quebrada S/N, la cual se mantiene a una distancia de 80 metros en donde se realizará la construcción de unas de las galeras, también se observó la presencia de 5 árboles de nance, los cuales serán afectados, el promotor se comprometió a tramitar ante el ministerio los permisos correspondientes de tala.

*Ilustración No.2 Zona en donde se ubicará la galera de levante.  
Fuente Inspección realizada el 09/02/2022*

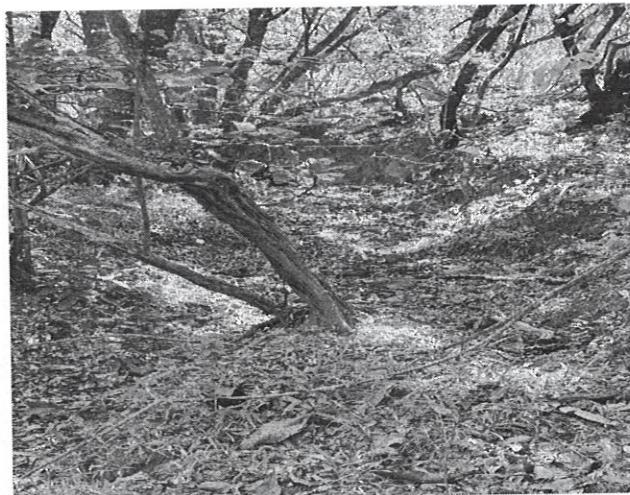
E 0491444  
N 0901599

*Ilustración No.3. Quebrada sin nombre ubicada a 80 metros de la galera de levante. Fuente Inspección realizada el 09/02/2022*

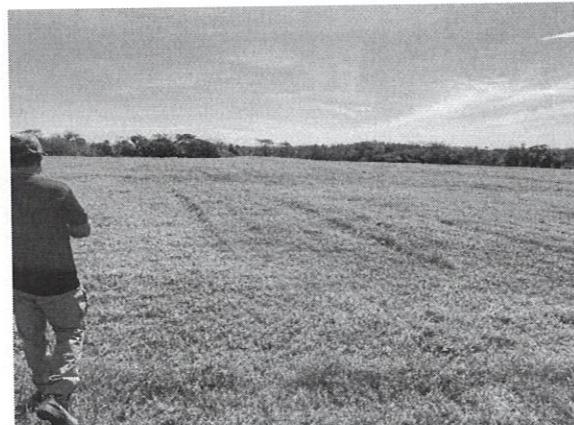
E 0491303  
N 0900936

- El área en donde se construirá las otras 2 galeras (producción) la misma también es plana y no se observó presencia de árboles, así que la misma no se verá afectada.

*Ilustración No.4. Lugar en donde se construirán las 2 galeras de producción. Fuente Inspección realizada el 09/02/2022*

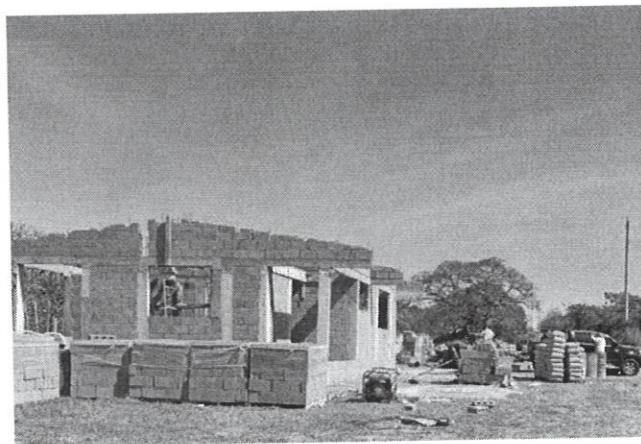
E 0491313  
 N 0900941

*Ilustración No.5. Construcción de las viviendas de los trabajadores.  
Fuente Inspección realizada el 09/02/2022*

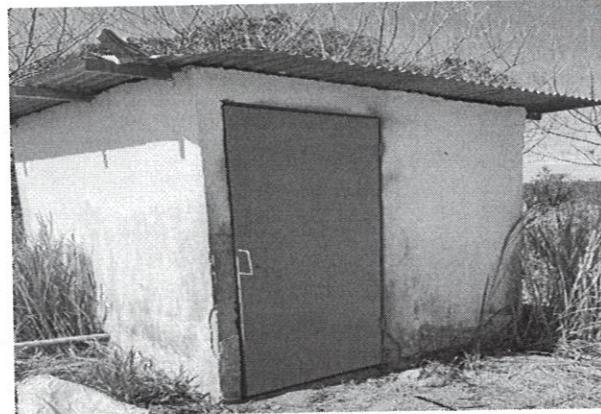
E 0491272  
 N 0901139

- Para el abastecimiento de agua que se utilizará para las galeras y viviendas de los trabajadores, la finca cuenta con tanque de reserva con capacidad de 10,000 galones y un pozo ya existente, la cual servirá para el funcionamiento de las mismas y también cuenta con el abastecimiento de agua del IDDAAN.

*Ilustración No.6. Pozo que suministrara agua al proyecto. Fuente  
Inspección realizada el 09/02/2022*
