## 4. HALLAZGOS

### 4.1 Municiones No Detonadas (MNDs)

**ACTA DE LIBRANZA  
Línea de aducción Eje 1 –  
(Sub-Tramo III PK 10+118 –PK 7+200)**

**Proyecto De Saneamiento De Áreas Contaminadas  
Con Municiones No Detonadas En La Planta  
Potabilizadora Ing. JOSE G. RODRIGUEZ,  
HOWARD**

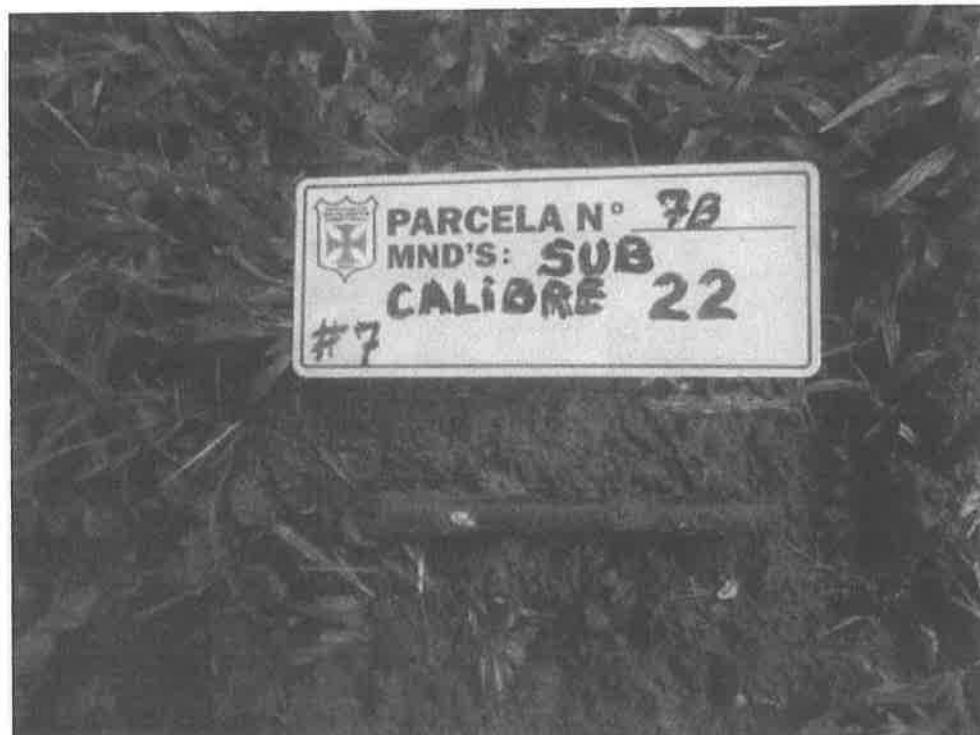
Foto 4: Sub-calibre 22

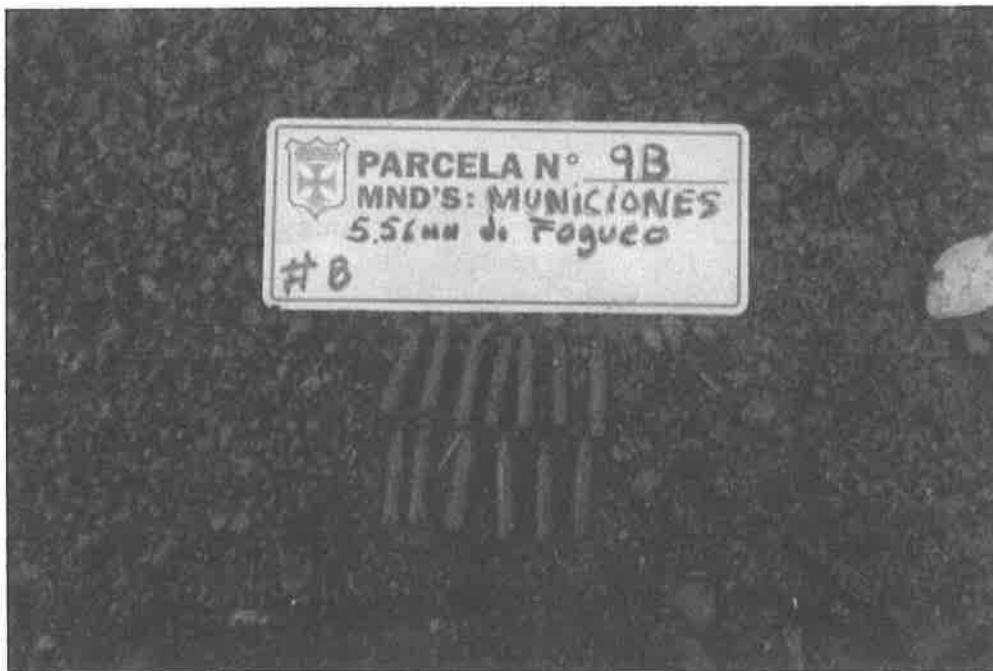
Foto 5: Municiones de Fogueo 5.56mm

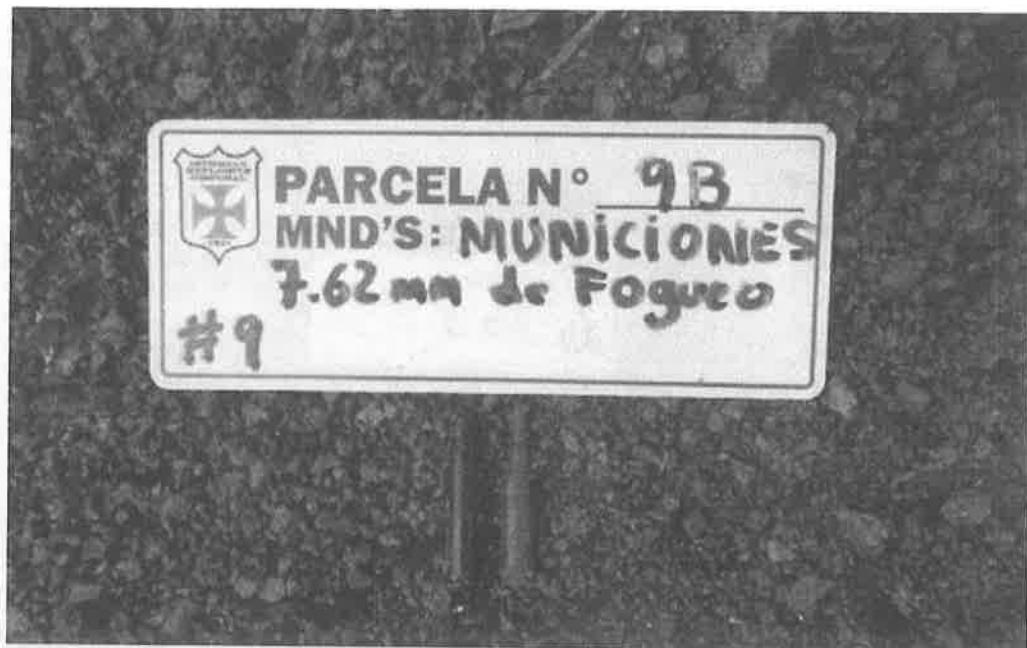
Foto 6: Municiones de Foguero 7.62mm

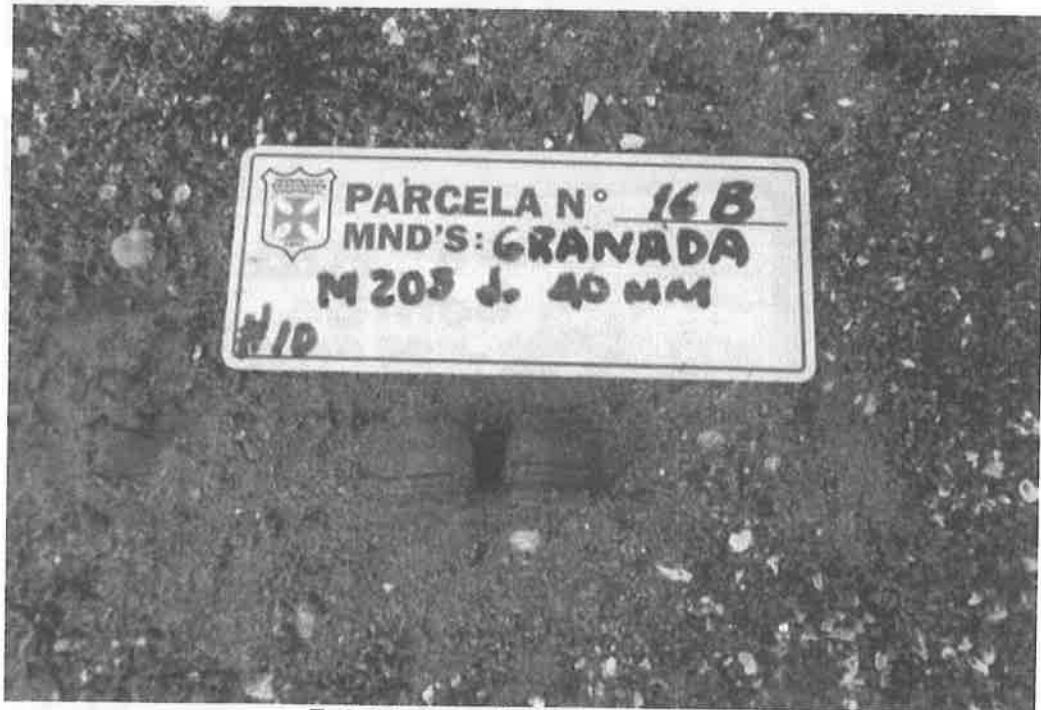
Foto 7: Granada M203 de 40mm

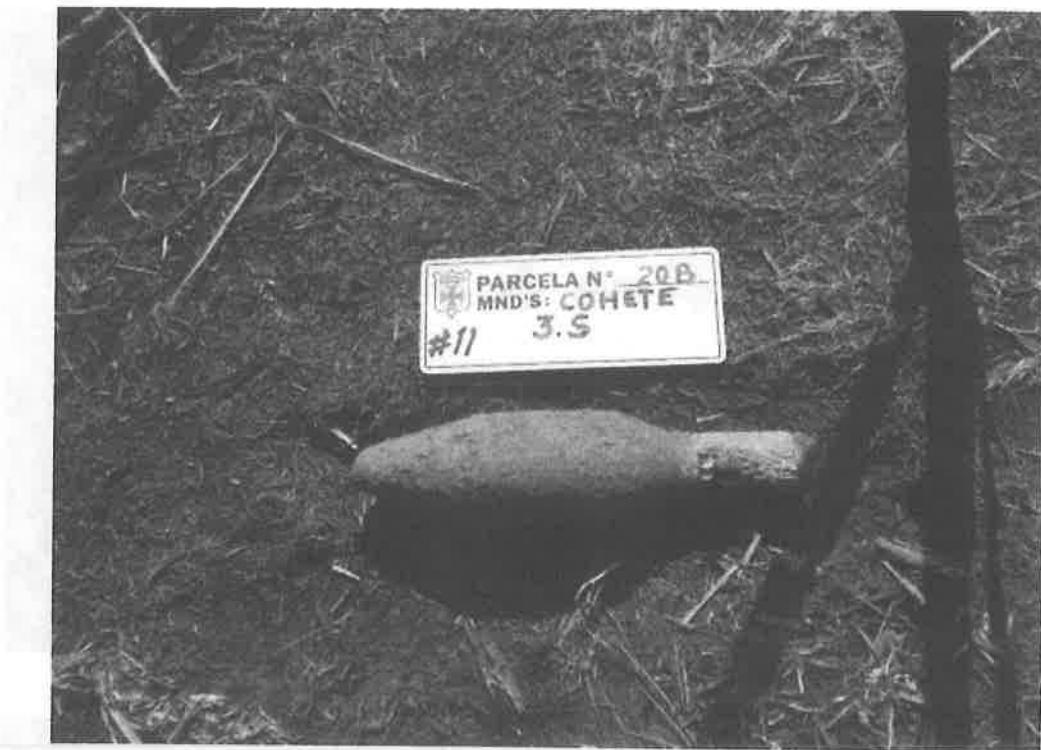
Foto 8: Cohete 3.5

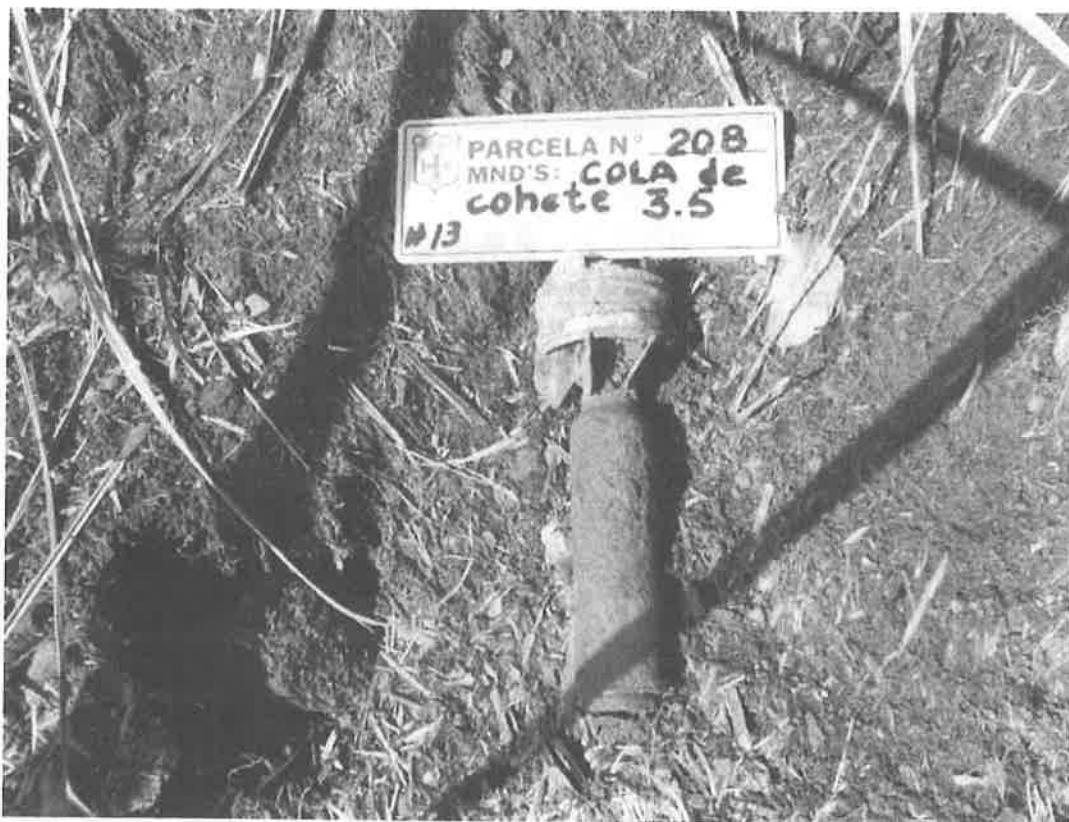
Foto 10: Cola de Cohete 3.5

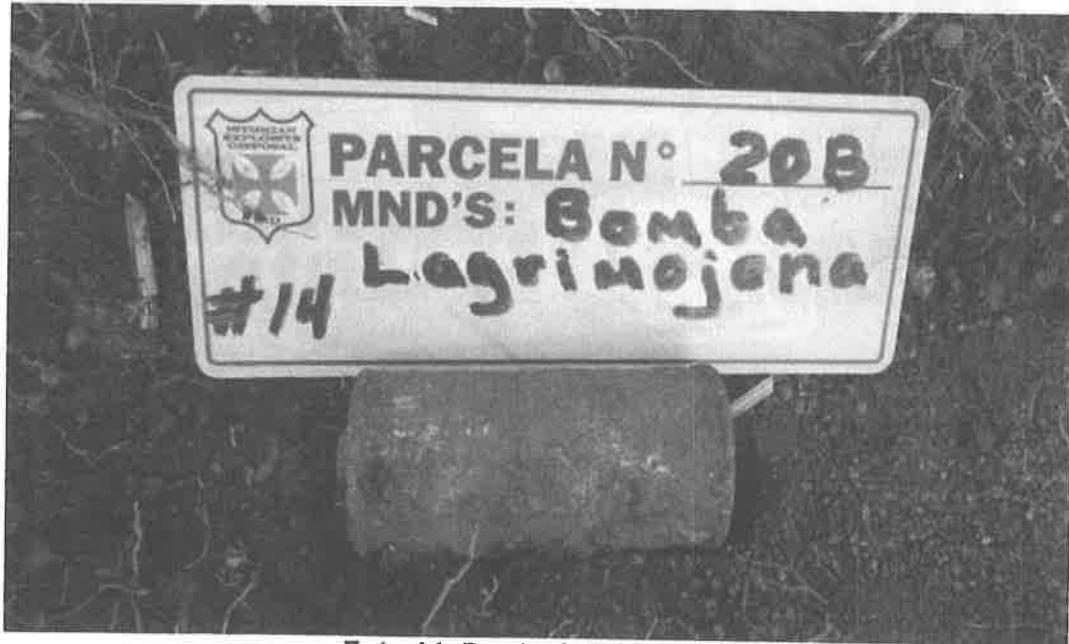
Foto 11: Bomba Lacrimógena

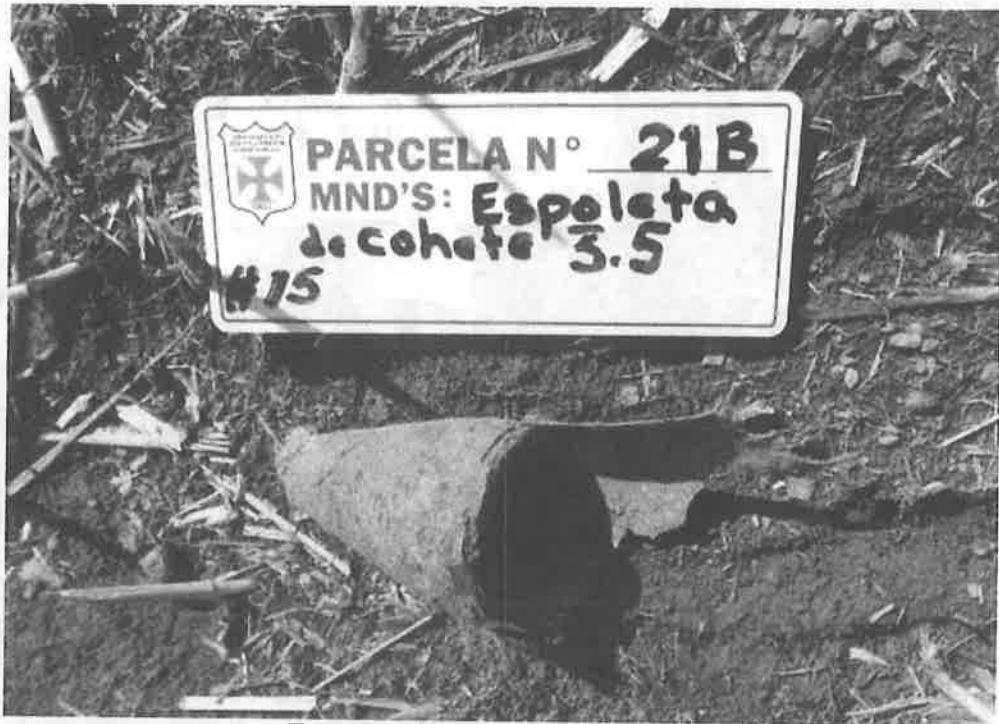
Foto 12: Espoleta de Cohete 3.5

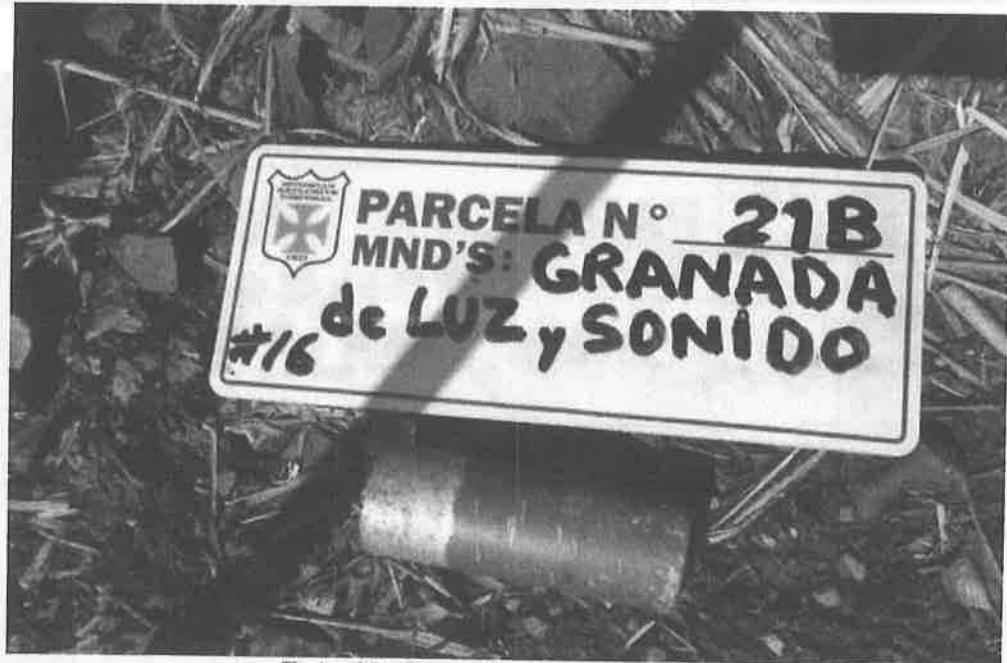
Foto 13: Granada de Luz y Sonido

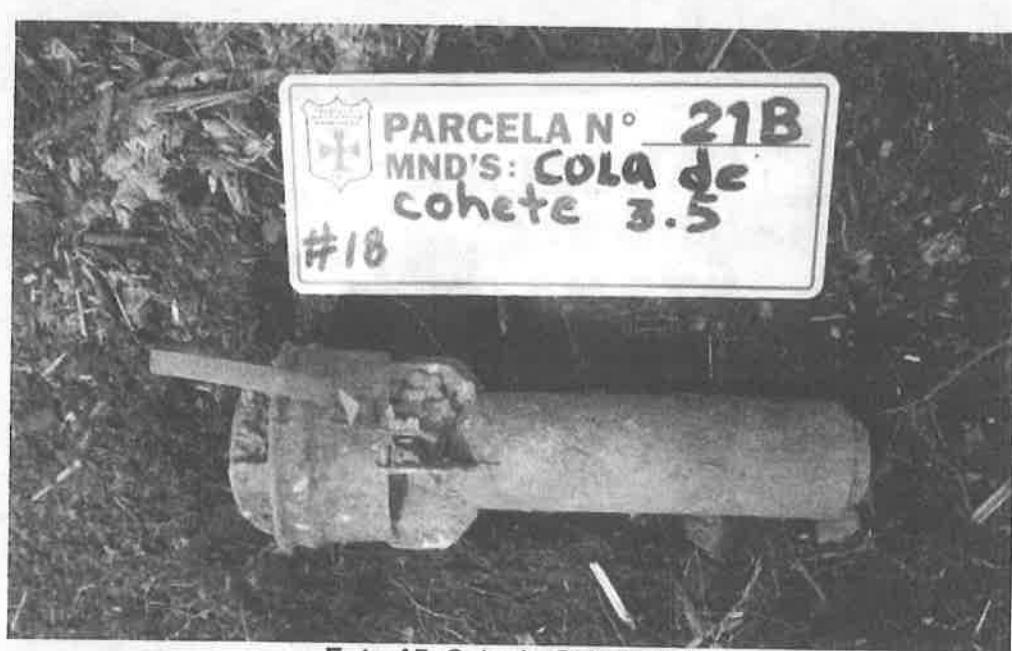
15	18	30/06/2021	Cola de cohete 3.5	21B	4	647039	1000823	30cm 1
16	19	30/06/2021	Restos de proyectil105mm	21B	5	647040	1000828	5cm 1

Foto 15: Cola de Cohete 3.5

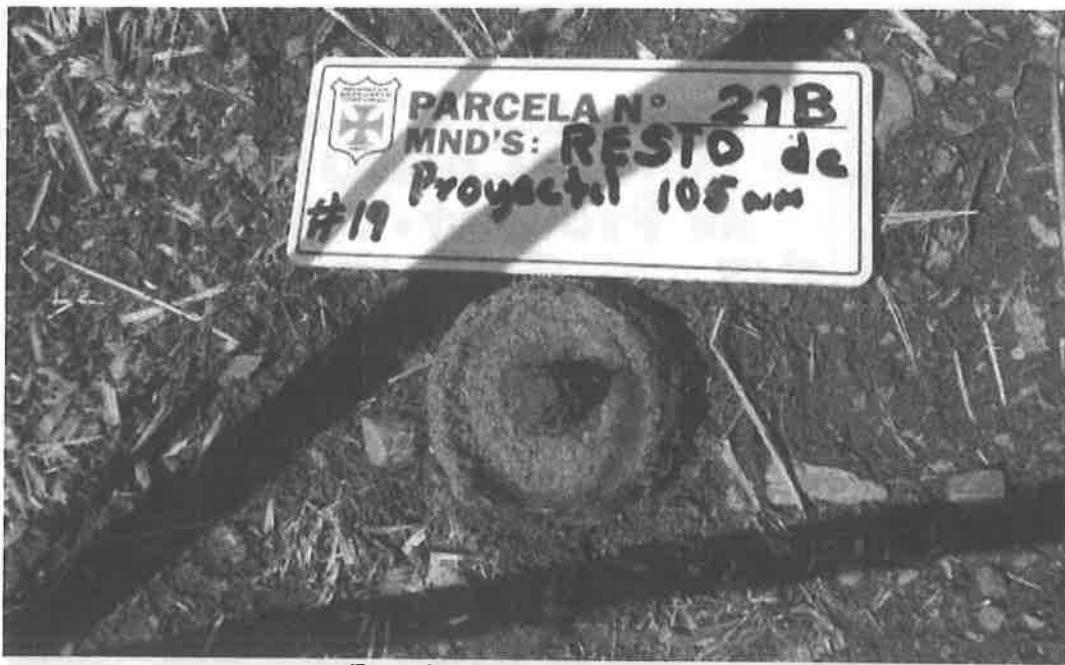
Foto 16: Proyectil de 105mm

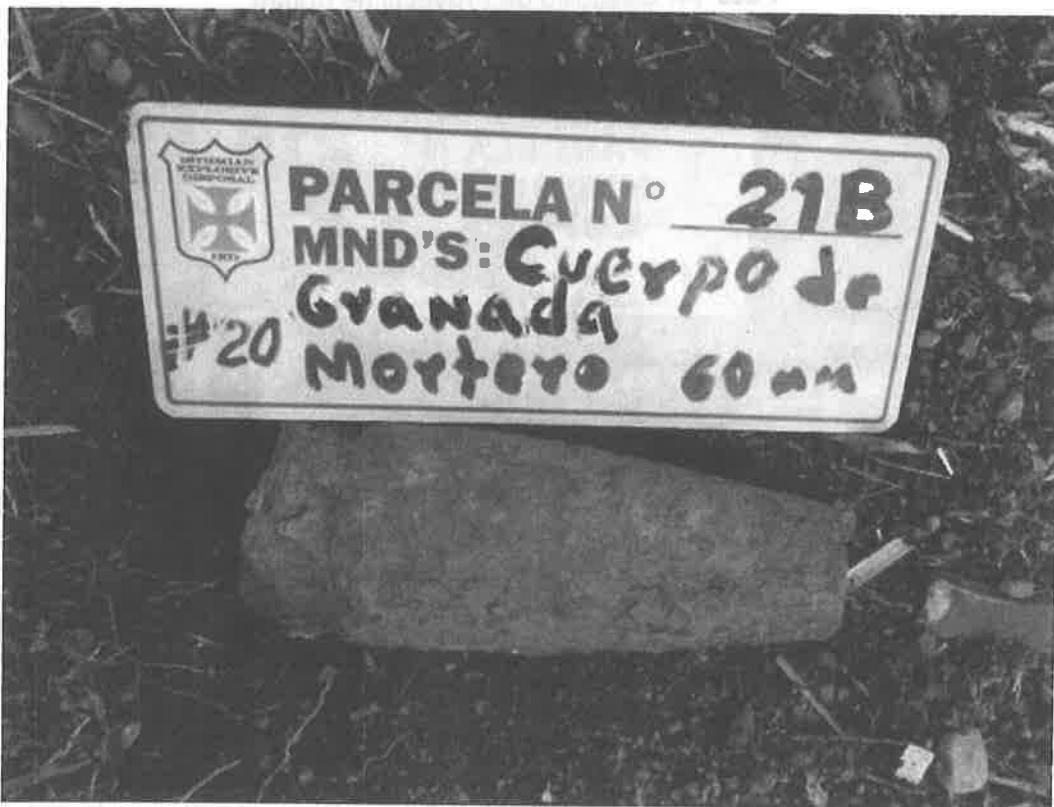
Número foto	número MNDS	fecha	tipo de MNDS's	parcela	subparcela	coordenadas	profundidad	cantidades
17	20	30/06/2021	Cuerpo de Granada Mortero de 60mm	21B	6	647040	1000829	35cm 1
18	21	30/06/2021	Cola de Bengala	21B	7	647039	1000833	Superficial 1
19	22	30/06/2021	Espoleta de 3.5	21B	4	647034	1000836	20cm 1
20	23	30/06/2021	Cohete de 3.5	21B	12	647035	1000826	40cm 1
21	24	01/07/2021	Cohete 3.5	22B	3	646987	1000929	40cm 1
22	25	07/07/2021	++Bomba BDU	28B	1	646584	1001335	8cm 1
23	26	08/07/2021	++Proyectil 105mm	30B	5	646483	1001479	20cm 1
24	27	09/07/2021	Municiones de fogueo 5.56mm	31B	8	646466	1001517	17cm 11
25	28	09/07/2021	Municiones vivas 5.56mm	31B	8	646447	1001543	15cm 1
26	29	12/07/2021	Municiones de fogueo 5.56mm	33B	4	646289	1001738	10cm 1
27	30	12/07/2021	Municiones vivas 5.56mm	33B	4	646289	1001738	10cm 1

Foto 17: Cuerpo de Granada Mortero de 60mm

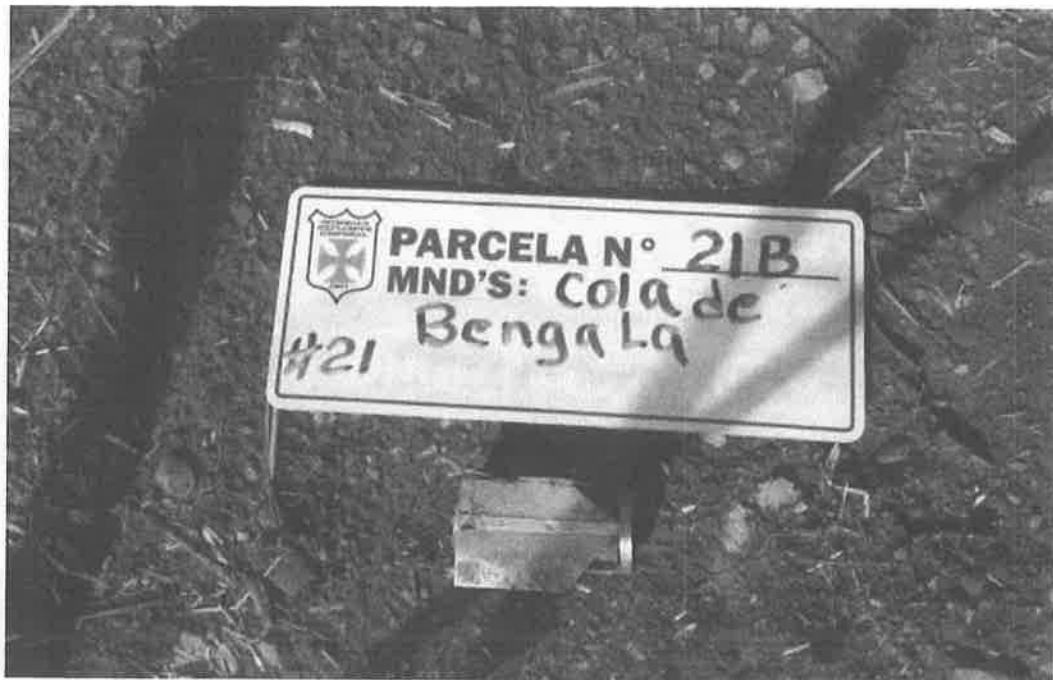
Foto 18: Cola de Bengala

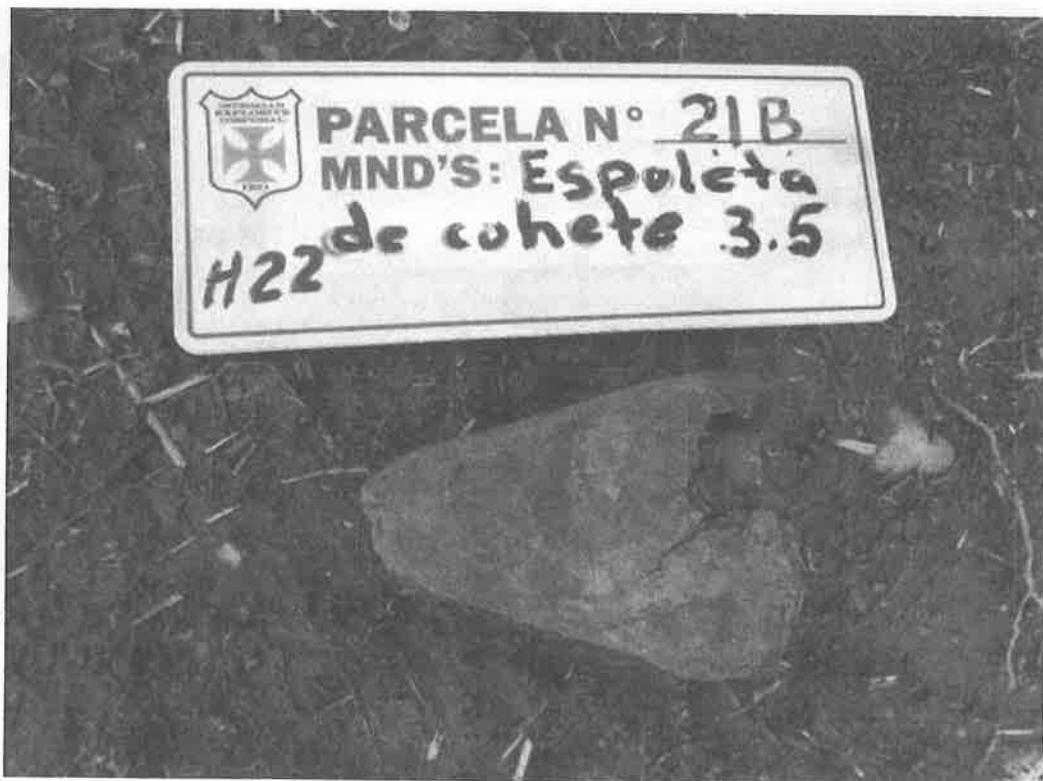
Foto 19: Espoleta de Cohete de 3.5

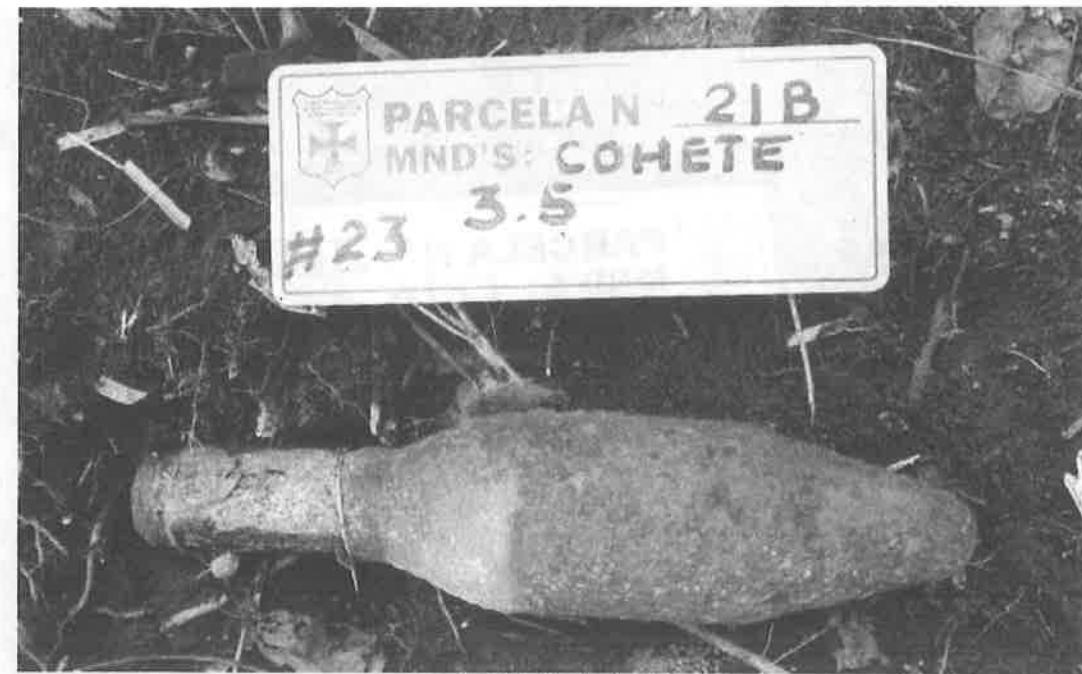
Foto 20: Cohete 3.5

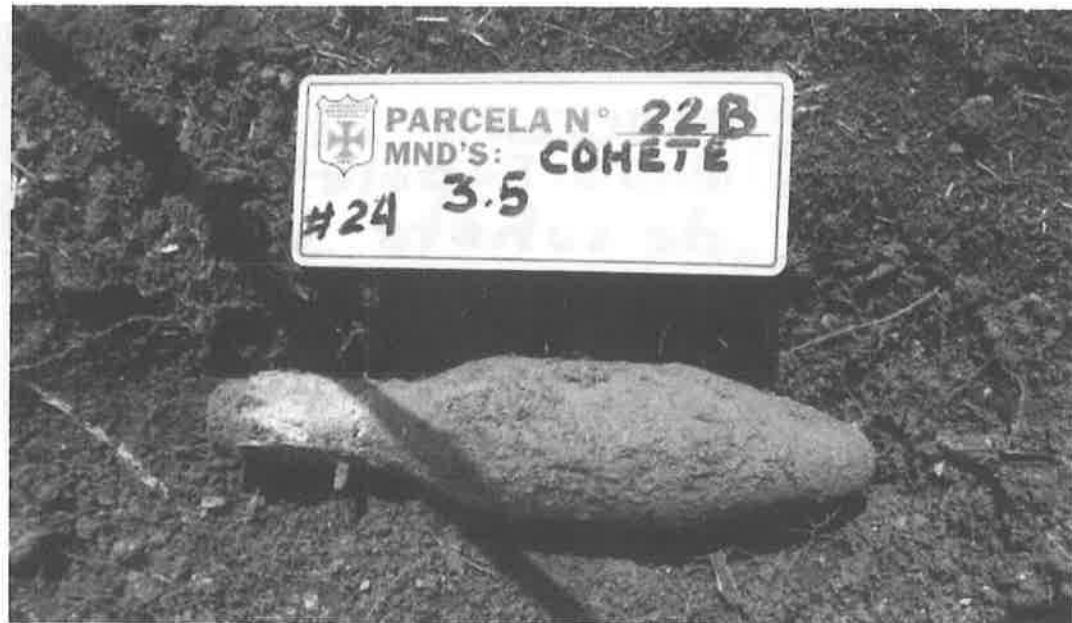
Foto 21: Cohete 3.5

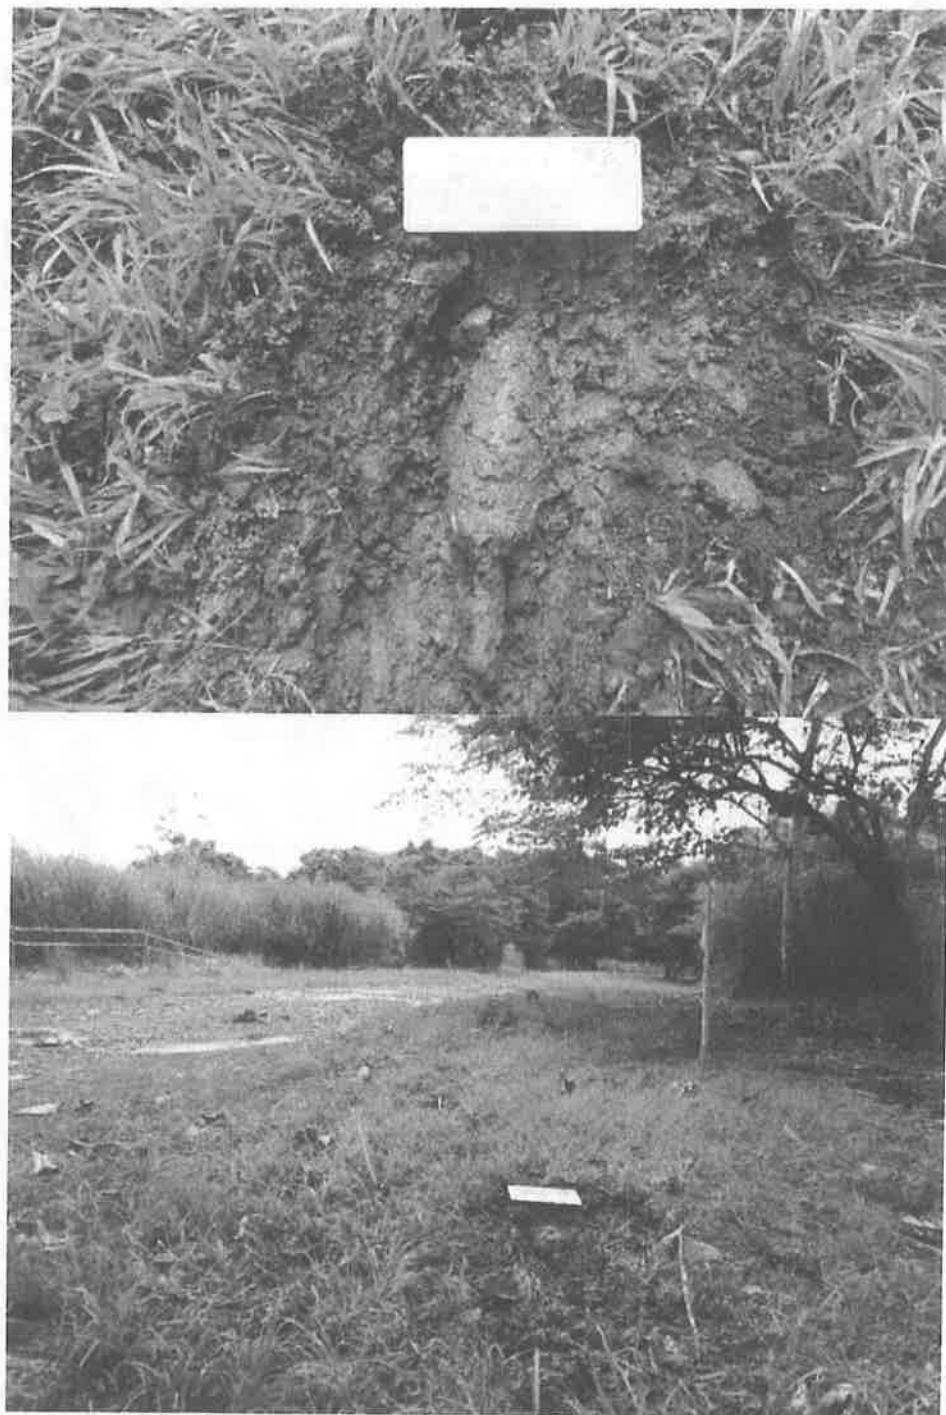
Foto 22: Bomba BDU

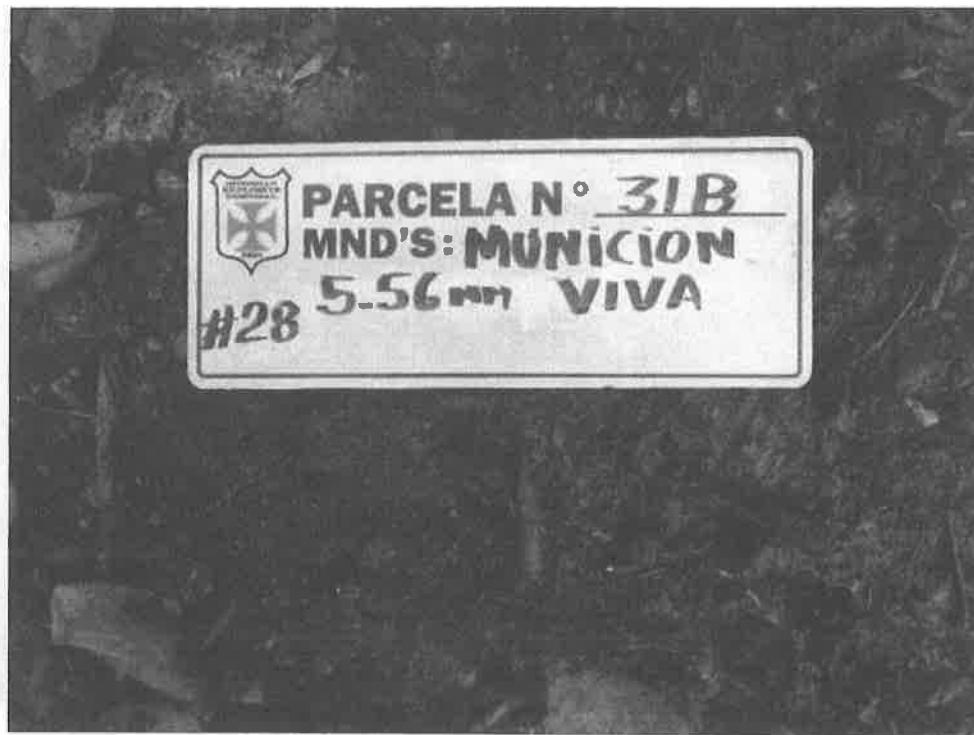
Foto 25: Municiones 5.56mm viva

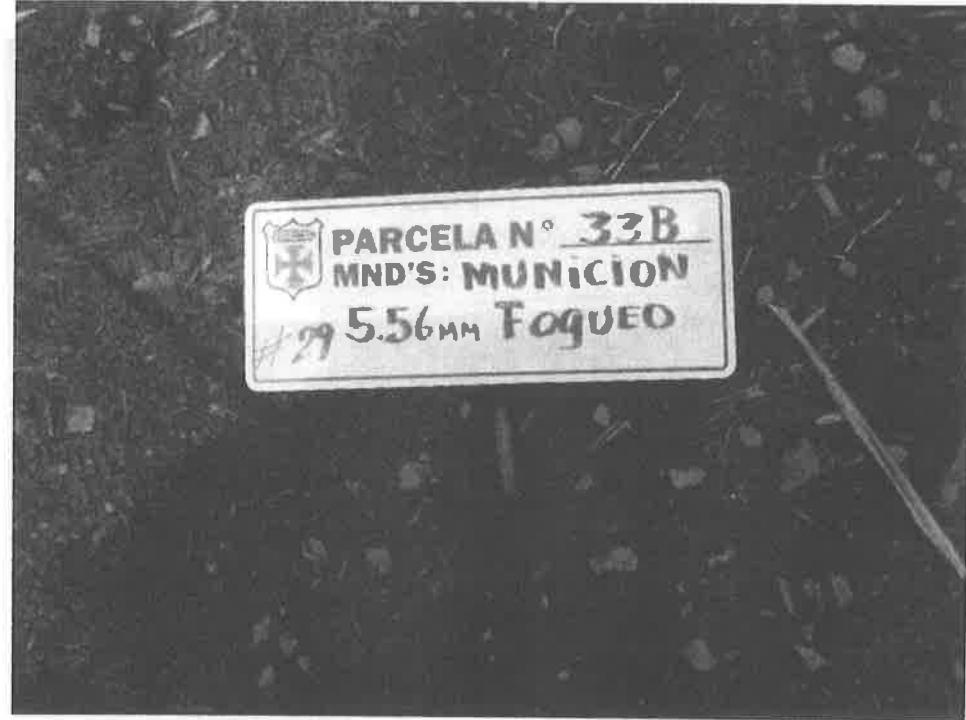
Foto 26: Municiones de Fogueo 5.56mm

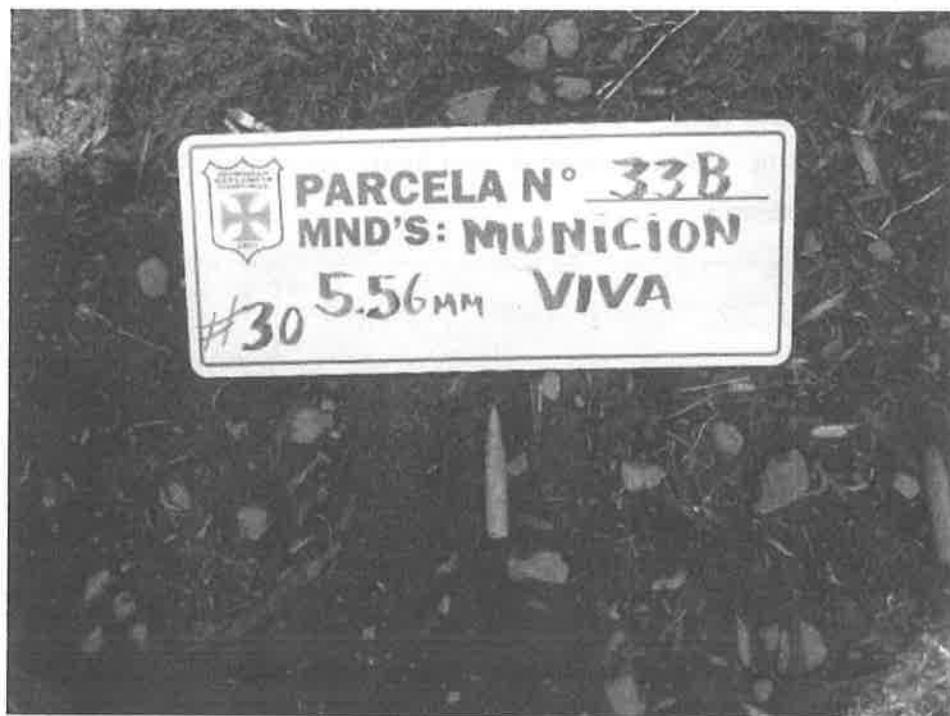
Foto 27: Municiones 5.56mm viva

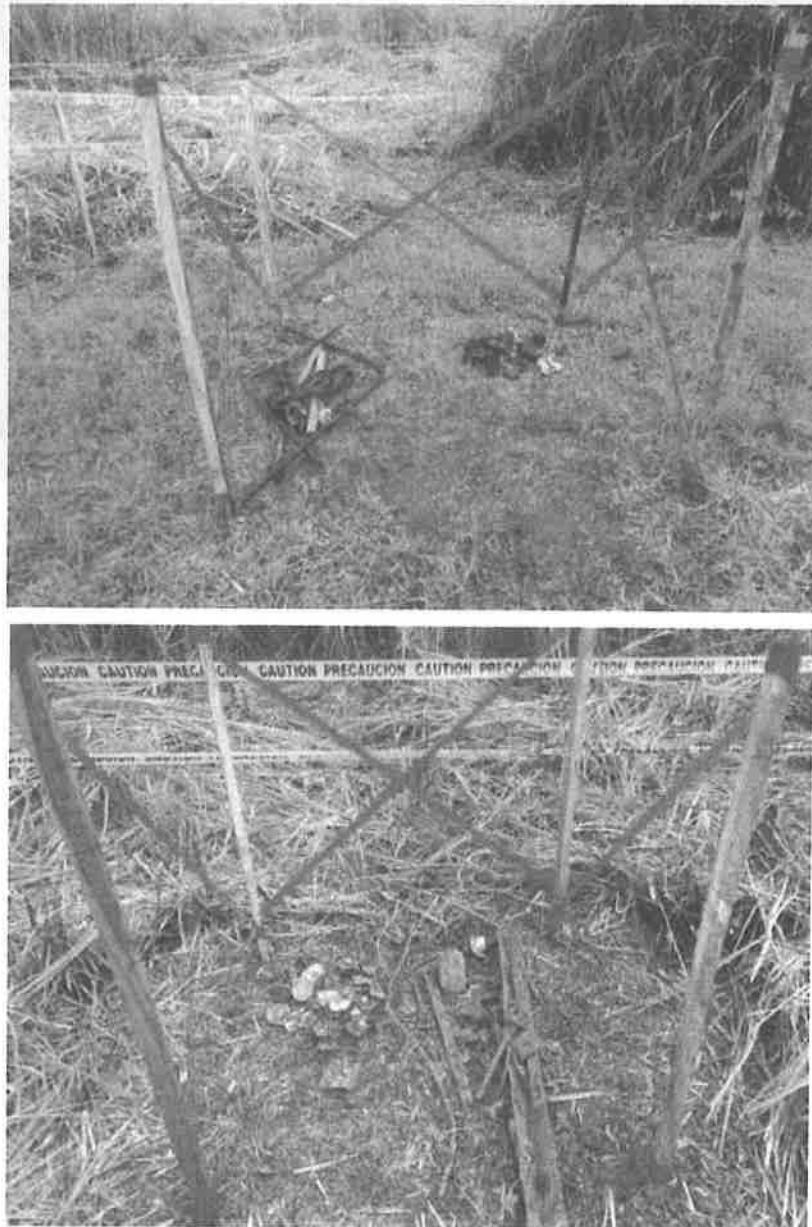
En el área de entrega, se encontraron varios restos de municiones detonadas y cierta cantidad de metales variados, que fueron extraídos y acumulados en sitio disposición temporal.

Foto 28: Restos metálicos varios extraídos del área de entrega.
