**"Parcelación Marvalley"**  
Corregimiento de Los Asientos, distrito de Pedasí, provincia de Los Santos

**SISTEMA NACIONAL DE PROTECCIÓN CIVIL**  
**DEPARTAMENTO DE PREVENCIÓN Y MITIGACIÓN DE DESASTRES**  
**SINAPROC-DPLS-014/24-10-2022**

El presente informe es emitido en respuesta a su nota de solicitud de inspección y certificación de área segura de la Finca que a continuación se detalla, y donde se propone realizar el proyecto Parcelación Marvalley.

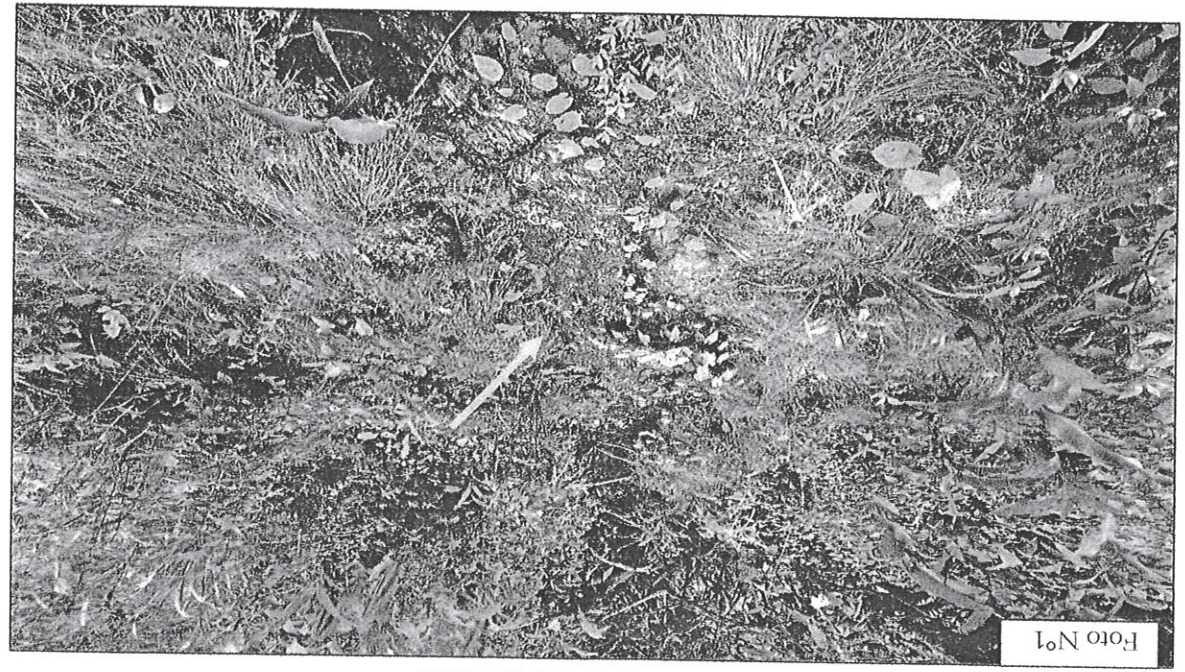
- El terreno es atravesado por un cuerpo de agua. El mismo se encontraba con caudal al momento de la inspección.
- El suelo se encontraba saturado y en algunos puntos se observaron charcos de agua por lo que se deduce que el cuerpo de agua que atraviesa el terreno pudo desbordarse, anegando el globo de terreno.

Foto N°1: Se observa el curso del cuerpo de agua observado dentro del globo de terreno.

1. Tomar en cuenta la presencia del cuerpo de agua que atraviesa el globo de terreno en cuanto al desarrollo de cualquier proyecto u obra dentro de este. Realizar los estudios hidrológicos, hidráulicos y geotécnicos necesarios.
2. Respetar las servidumbres de los cuerpos de agua que atraviesen o colinden con el globo de terreno.
3. Cumplir con las normas urbanísticas y usos de suelos vigentes, y aprobados por el Ministerio de Vivienda y Ordenamiento Territorial.

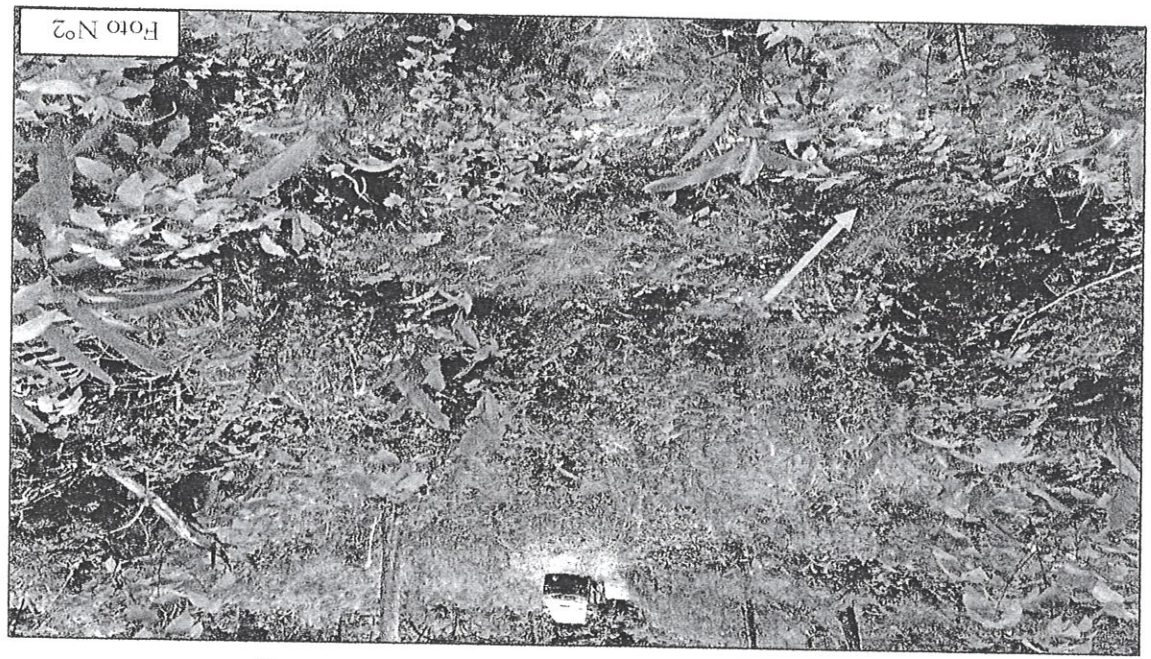
Foto N°2: Se observa el curso del cuerpo de agua observado dentro del globo de terreno.

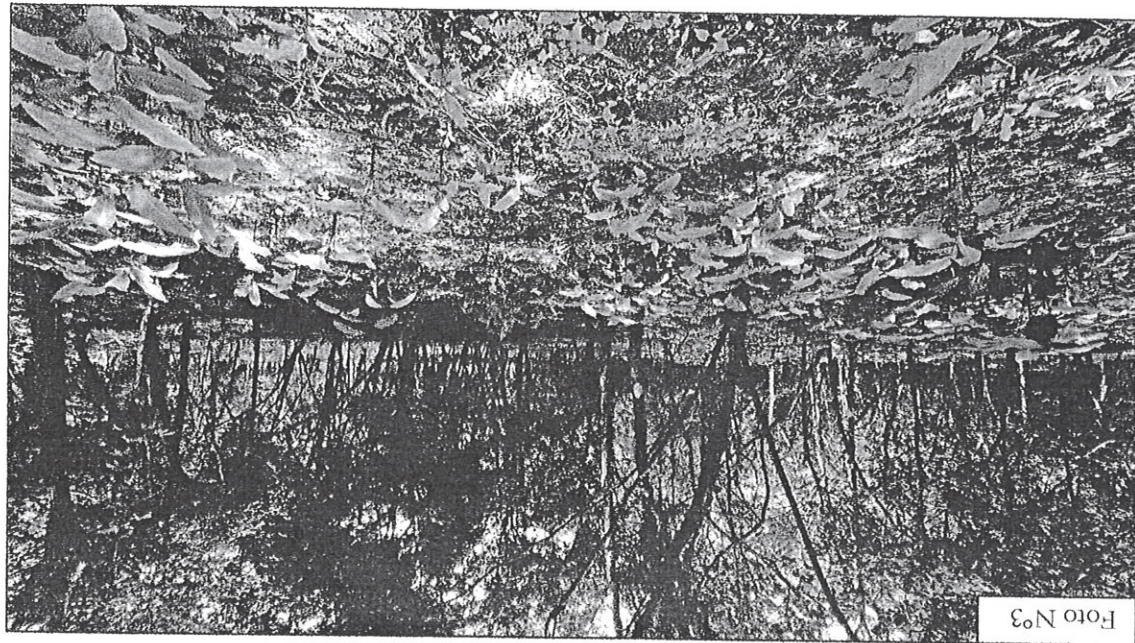
Foto N°3

- El terreno tiene una forma rectangular.
- La topografía del terreno es totalmente plana, sin pendientes pronunciadas salvo la parte Sur en la que se observó una ladera que desciende desde la carretera hasta llegar al nivel del terreno.

Foto N°3: Vista general del terreno. Se observa su topografía y vegetación.

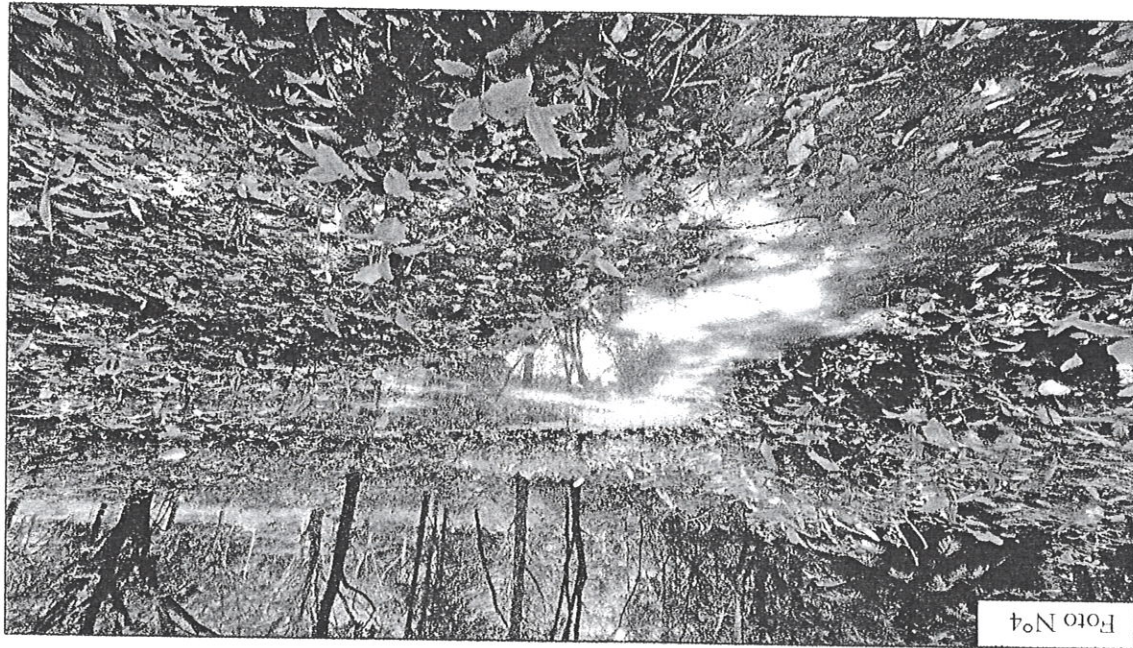
Foto N°4

Foto N°4: Se observa uno de los charcos de agua observados dentro del globo de terreno.

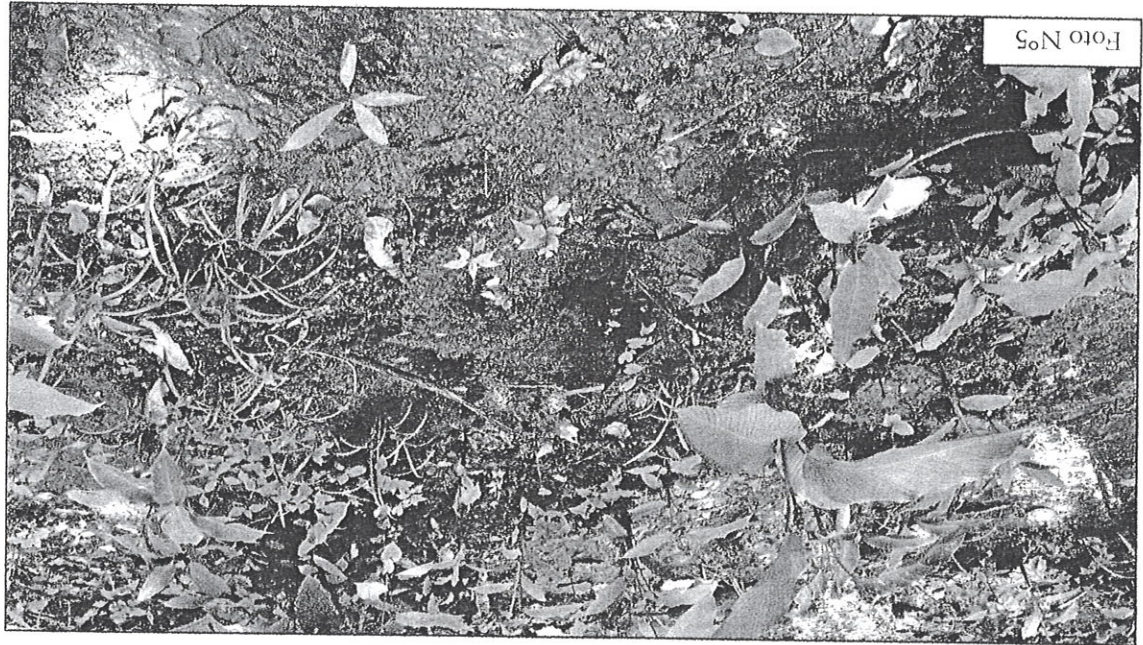
Foto N°5

- Esta condición compromete la estabilidad del suelo debido al alto contenido de humedad.
- Por la topografía del terreno no debe haber problemas de deslizamiento. Sin embargo, debido a la presencia de un cuerpo de agua con posibles desbordamientos, se hace necesario realizar estudios hidrológicos y geotécnicos en la zona para determinar el grado de afectación que recibe el globo de terreno.

Foto N°5: Se observa el suelo con alto contenido de humedad.

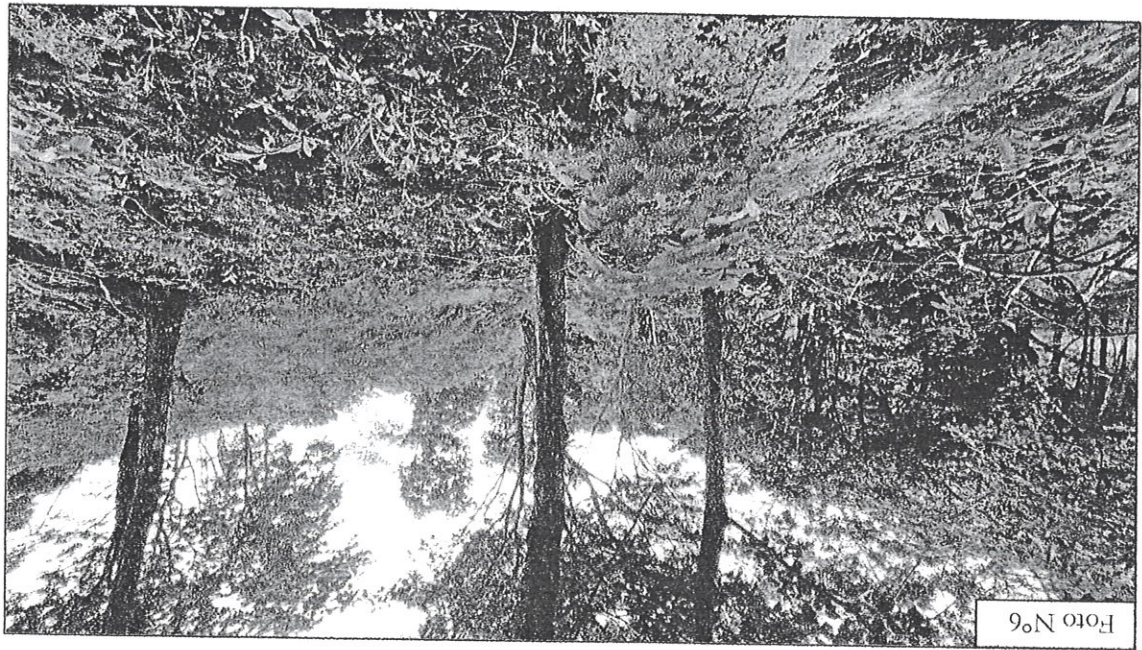
Foto N°6

Foto N°6: Se observa parte de la topografía al sur del globo de terreno.
