Chitré, 4 de Septiembre 2023.  
**DRHE- SEIA- 1299 -2023**

**DIRECCIÓN REGIONAL DE HERRERA**  
**SECCIÓN DE EVALUACIÓN DE IMPACTO AMBIENTAL**  
**INFORME TÉCNICO DE INSPECCION No. 04 - 2023, DEL ESTUDIO DE**  
**IMPACTO AMBIENTAL CATEGORIA II DEL PROYECTO**  
**“BOSQUES DE SAN PABLO - ETAPA II”.**

<b>PROYECTO:</b>	“BOSQUES DE SAN PABLO - ETAPA II”
<b>EMPRESA:</b>	RESERVA SAN JOSÉ, S.A.
<b>REPRESENTANTE LEGAL:</b>	JOHN MCCORMICK ALBARRACIN
<b>UBICACIÓN:</b>	CORREGIMIENTO DE LA ARENA, DISTRITO DE CHITRÉ, PROVINCIA DE HERRERA
<b>FECHA DE LA INSPECCION:</b>	31 DE AGOSTO DE 2023
<b>FECHA DEL INFORME:</b>	4 DE SEPTIEMBRE DE 2023
<b>INFORME ELABORADO:</b>	FRANCISCO CORTÉS
<b>PARTICIPANTES:</b>	<p>Por Miambiente – Dirección Regional de Herrera:</p> <ul style="list-style-type: none"> <li>- Técnico Francisco Cortés - Evaluador de Impacto Ambiental.</li> </ul> <p>Consultor Ambiental:</p> <ul style="list-style-type: none"> <li>- Euclides Gaitán</li> </ul> <p>En representación del Promotor:</p> <ul style="list-style-type: none"> <li>- Ing. Mauricio Gómez – Director del Proyecto - Reserva San José, S.A.</li> <li>- Arq. Miguel Cigarruista – Residente de Obra - Reserva San José, S.A.</li> <li>-

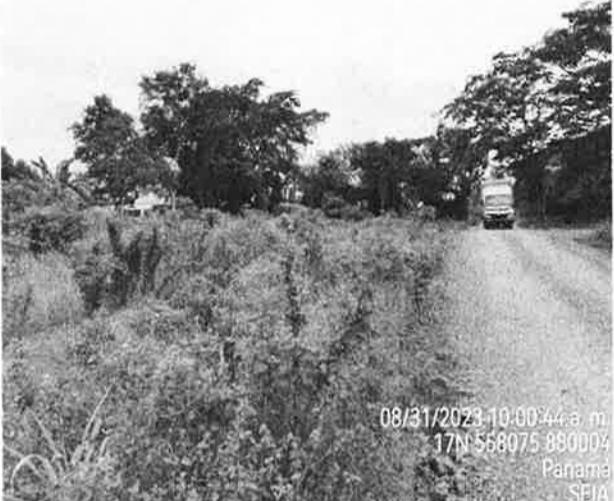
Fotografia N°1. Camino de acceso hacia el campamento	Fotografia N°2. Arboles de Corotu y segunda vía de acceso construida

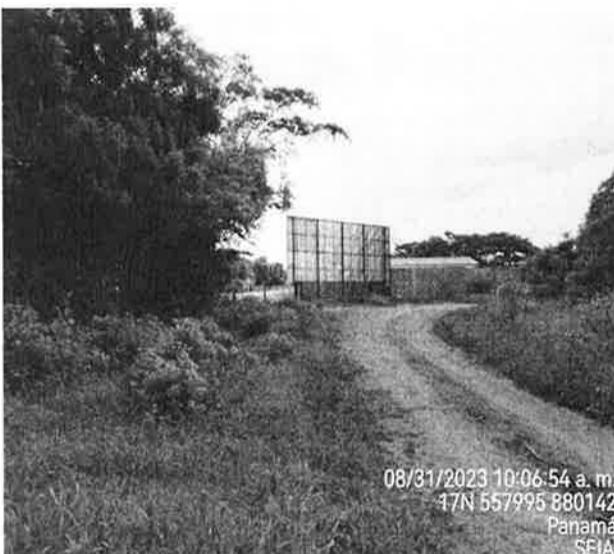
<p>08/31/2023 10:01:21 a.m. 17N 558037 879999 Panamá SEIA</p>
Fotografia N°3. Arboles de Neem en la cerca viva colindante a la vía Chitré - Pese	Fotografia N°4. Sección de polígono colindante a proyecto, categoría I aprobado

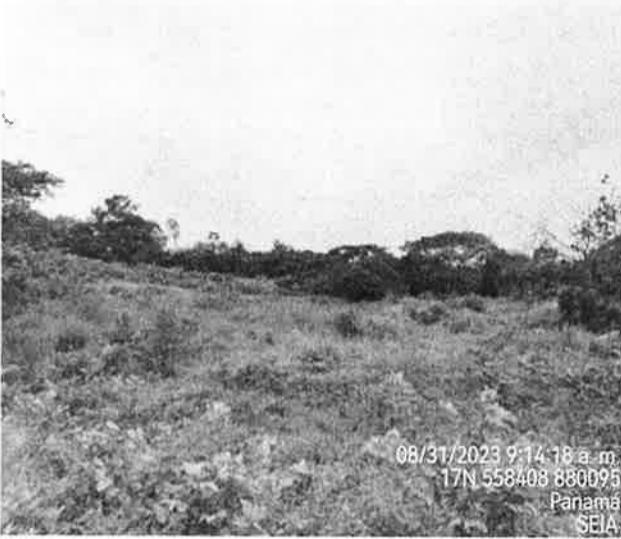
<p>Fotografía N°1. Vegetación compuesta de pastos, malezas y arboles dentro del polígono y en las cercas vivas.</p>	<p>Fotografía N°2: Arboles de guácimo en la protección de la quebrada</p>

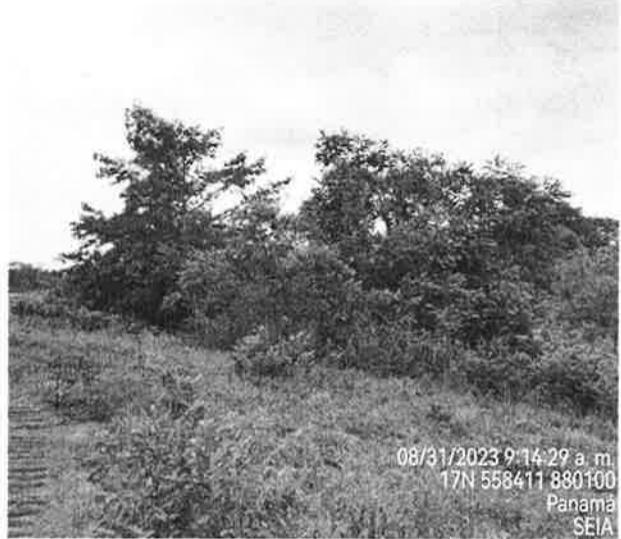
- 1- Se observó que uno de los polígonos es atravesado por una fuente hídrica denominada Quebrada Sin Nombre, a la cual le fue construido un abrevadero cerca del camino llamado bebedero de Los López.
- 2- La quebrada denominada Sin Nombre mantiene vegetación en su protección, por lo que se debe evitar afectación sobre la misma.

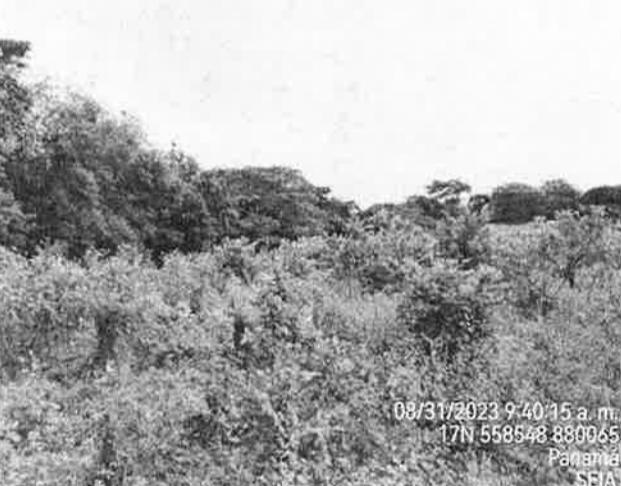
<p>08/31/2023 9:14:29 a.m. 17N 558411 880100 Panamá SEIA</p>
<p>Fotografía N°3. Rebrotes de guácimo y otras especies en una sección del polígono.</p>	<p>Fotografía N°4. Abrevadero construido en el cauce de la quebrada, el mismo mantiene agua.</p>
