**MINISTERIO DE AMBIENTE
DIRECCIÓN REGIONAL DE COCLÉ
SECCIÓN DE EVALUACIÓN DE IMPACTO AMBIENTAL**

**INFORME TÉCNICO DE EVALUACIÓN E INSPECCIÓN
DRCC-IIo-218-2022**

Proyecto:	“NIVELACIÓN DE TERRENO ”	
Promotor:	CECILIO VARGAS GÓMEZ	
Categoría:	I	
Consultores ambientales:	JORGE CARRERA YESSICA MORÁN	IRC-006-03 DEIA IRC-087-2021
Localización del proyecto:	PROVINCIA DE COCLE, DISTRITO DE PENONOMÉ, CORREGIMIENTO DE CHIGUIRÍ ARRIBA	
Fecha de inspección:	31 DE ENERO DE 2023	
Fecha de informe:	31 DE ENERO DE 2023	
Participantes:	Promotor: CECILIO VARGAS MiAMBIENTE-Coclé José Quirós Rubén Correa

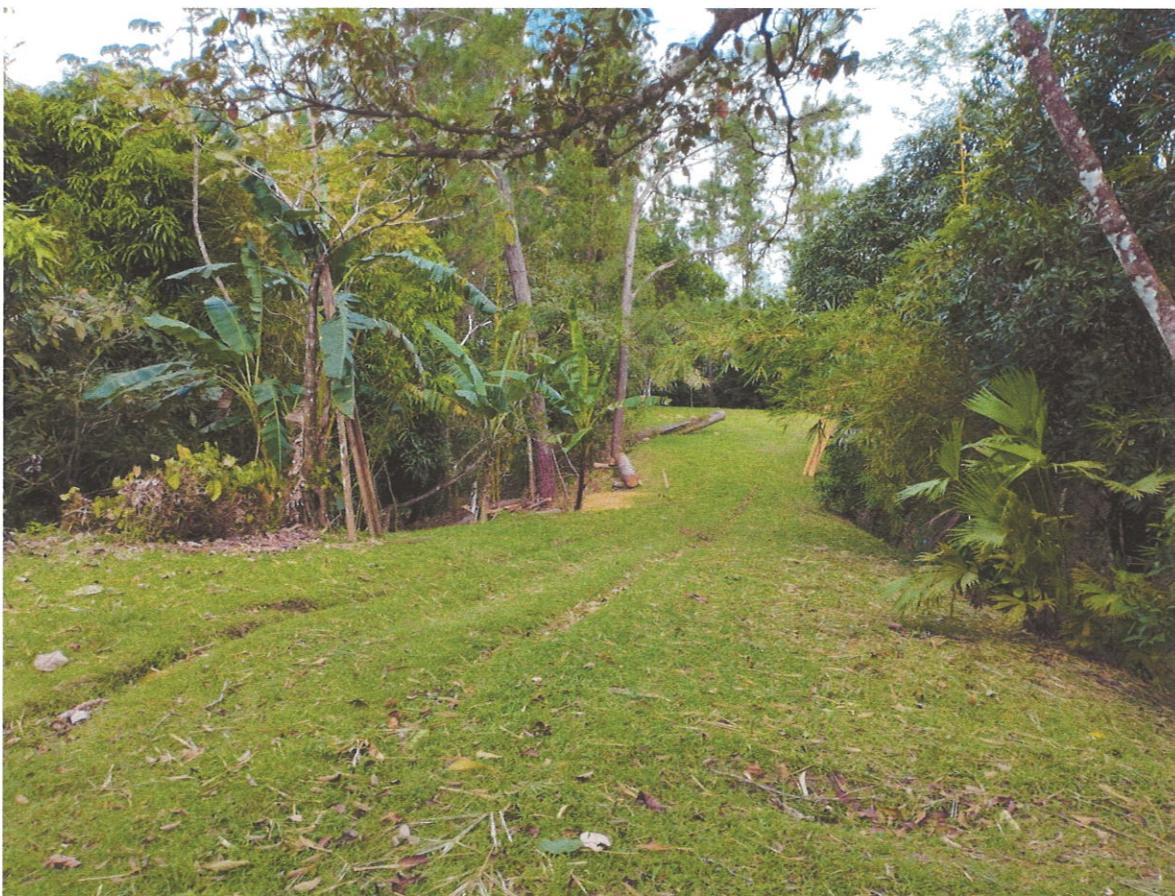
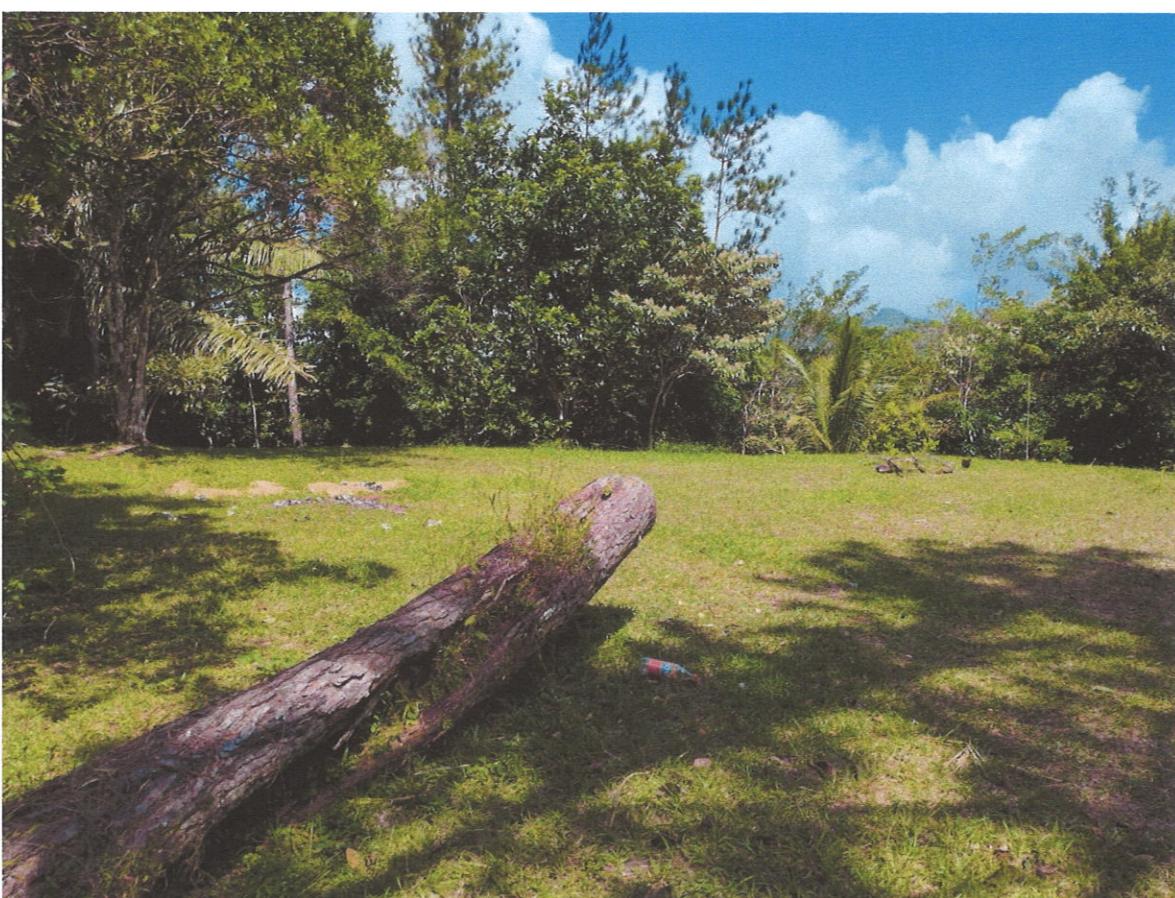
Observación 3: No se observaron cuerpos de agua dentro del polígono específico del proyecto y la vegetación es escasa en la zona central del mismo, existiendo vegetación en la colindancia alrededor.

Foto # 1 y Foto #2: Vista de la zona central donde se propone la realización del proyecto.

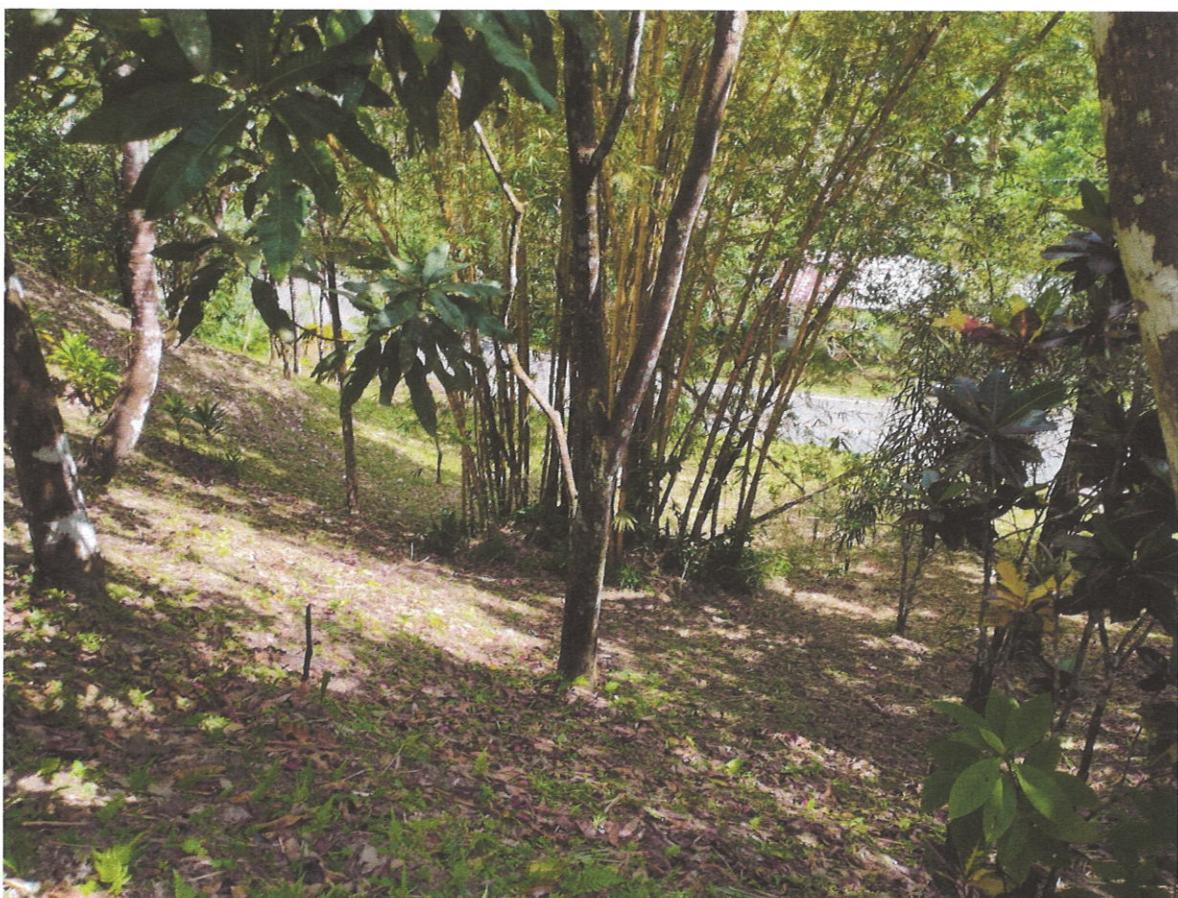
En la página 30, sobre el punto 6.4 Topografía y Anexo de la página 123, el plano topográfico demostrativo del área del proyecto establece en el flanco noreste del sitio del proyecto una sección de talud y relleno justo al margen de la vía que comunica a la comunidad de Vaquilla.

Esto fue corroborado durante la inspección de campo, observándose dicha cercanía a la vía antes mencionada, por lo que se podría considerar una zona propensa a deslizamiento.

Foto#3: Vista de la Ladera hacia la Vía que conduce de Chiguirí Arriba hacia Vaquilla.

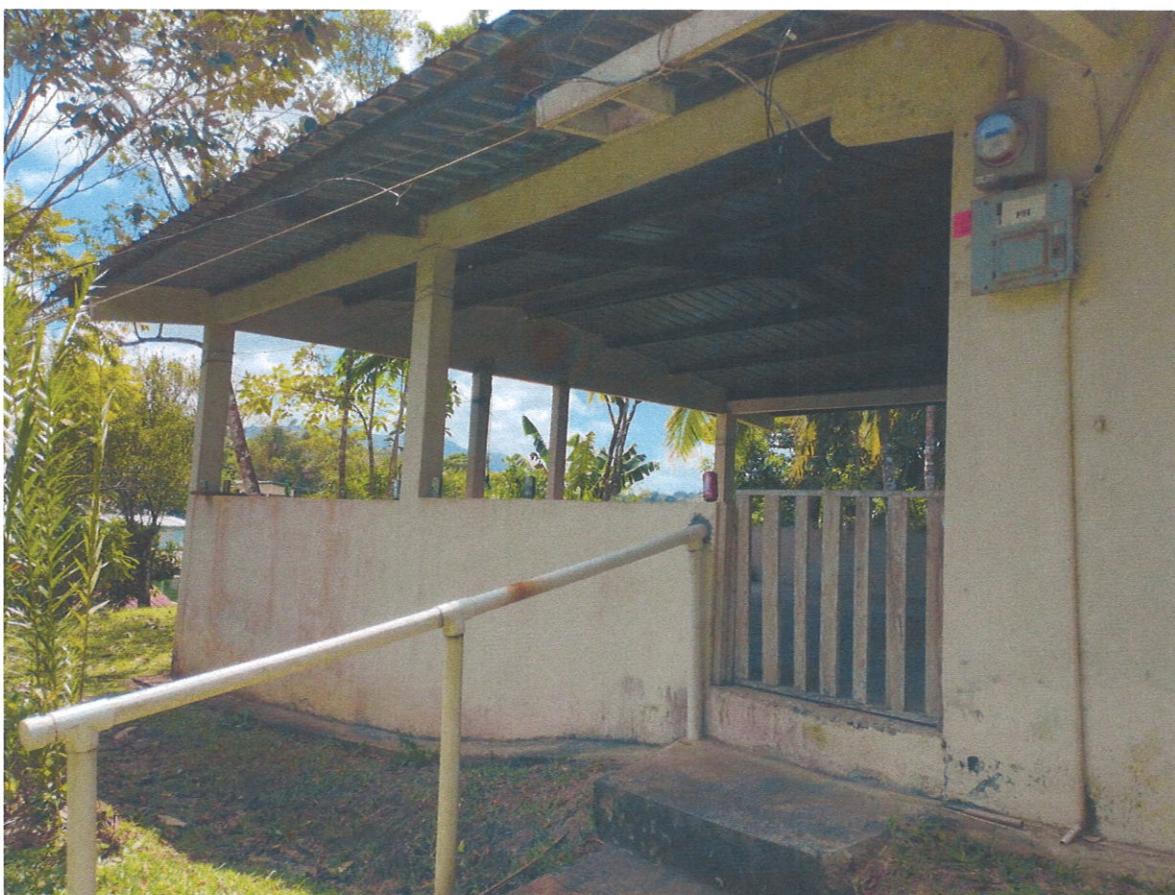
Observación 2: Se observa una estructura en la parte frontal del terreno y que la zona más alta del sitio a intervenir se encuentra bastante plano pero es angosto, por lo cual se puede comprobar la necesidad del propietario de modificar la superficie para un mejor aprovechamiento de la propiedad.

Foto#4: Vista de la infraestructura ubicada en el frente de la propiedad.

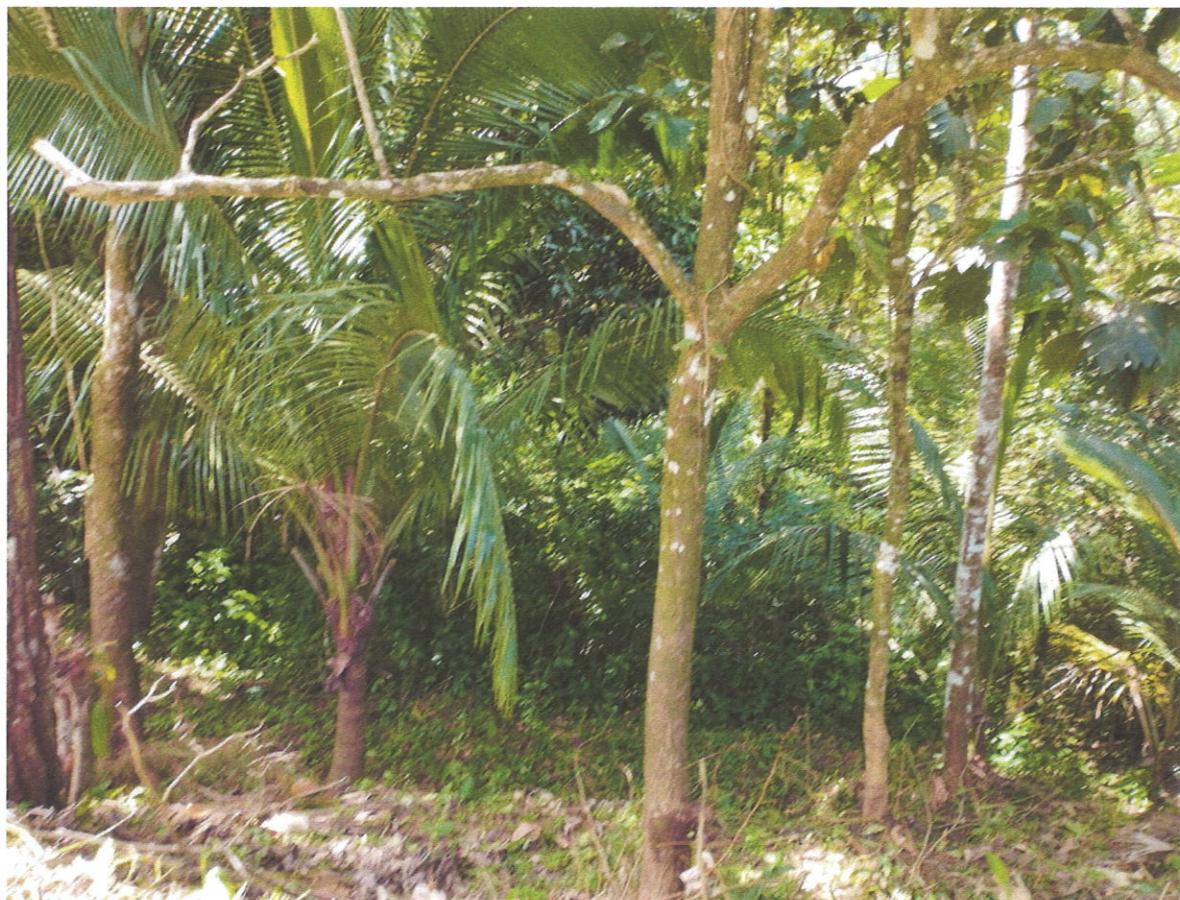
Foto#5

Foto 5 Se evidencia la topografía del terreno del área propuesta al oeste del proyecto.
