## MEMORANDO-DRCL-SEEIA-047-0409-2023

**ASUNTO:** Informe de inspección forestal y de seguridad hídrica.

**Informe Técnico de Evaluación de Re-inspección del EsIA Cat II  
“EXTRACCION DE MINERAL NO METALICO, GRAVA DE RIO” a desarrollarse  
Rio Piedra, límite entre Corregimientos de María Chiquita y Portobelo cabecera,  
Distrito de Portobelo, Provincia de Colon. AGREGADOS Y MINERALES RIO  
PIEDRA S.A.**

**INFORME TÉCNICO DE INSPECCIÓN No. SSH-IA-012 2508-2023**

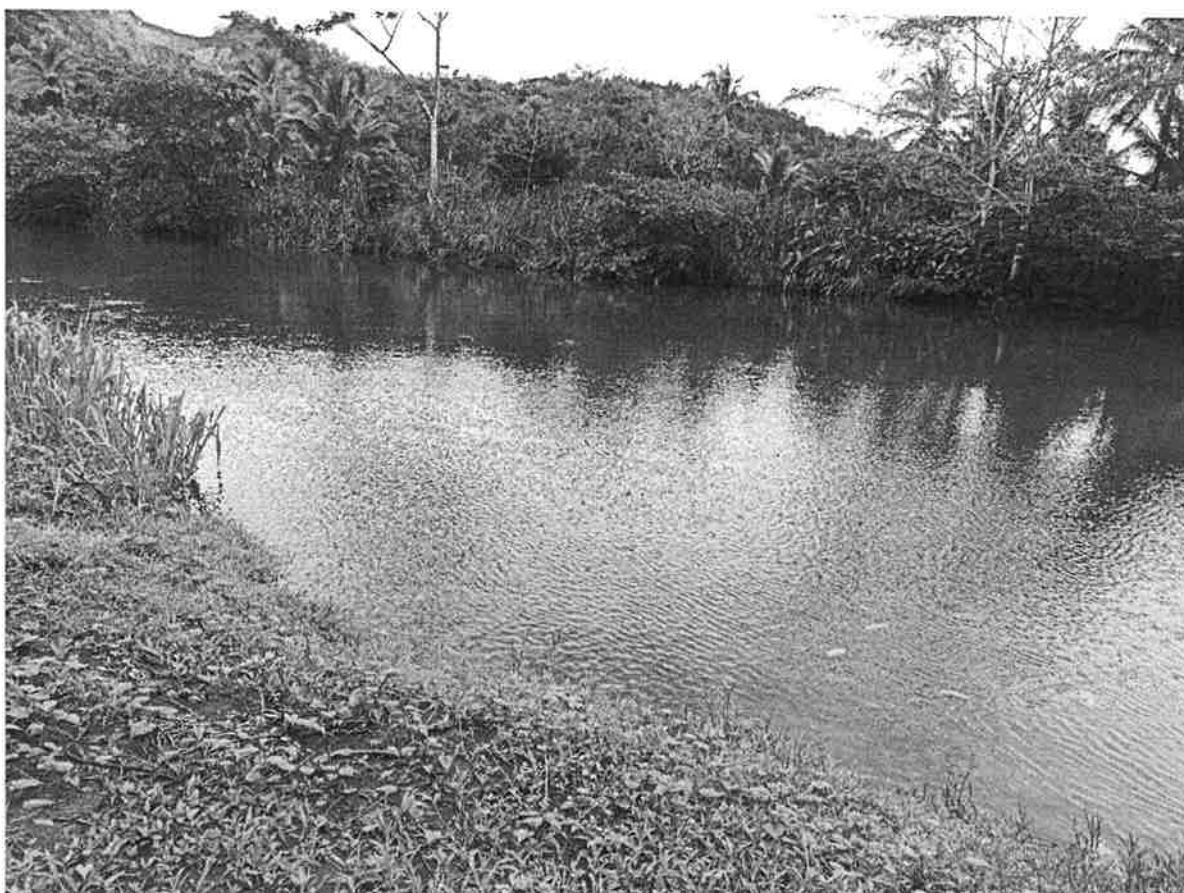
Área donde se realizará la primera extracción de material no metálico y la vegetación que existe en el sitio es gramínea.

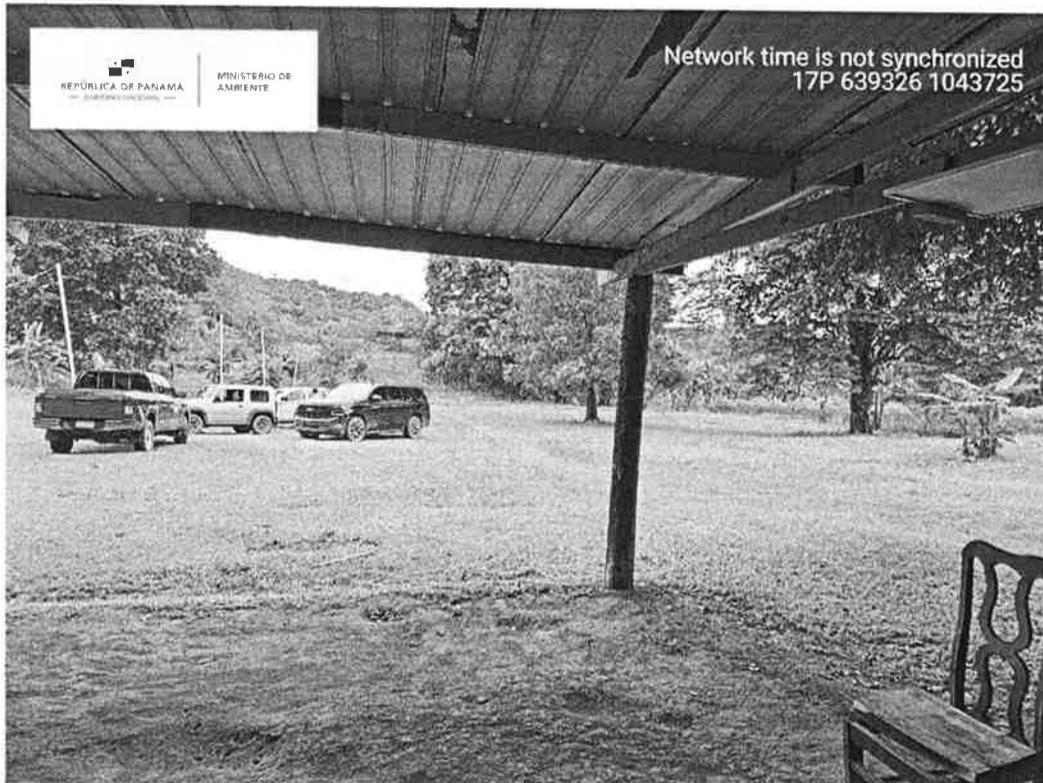
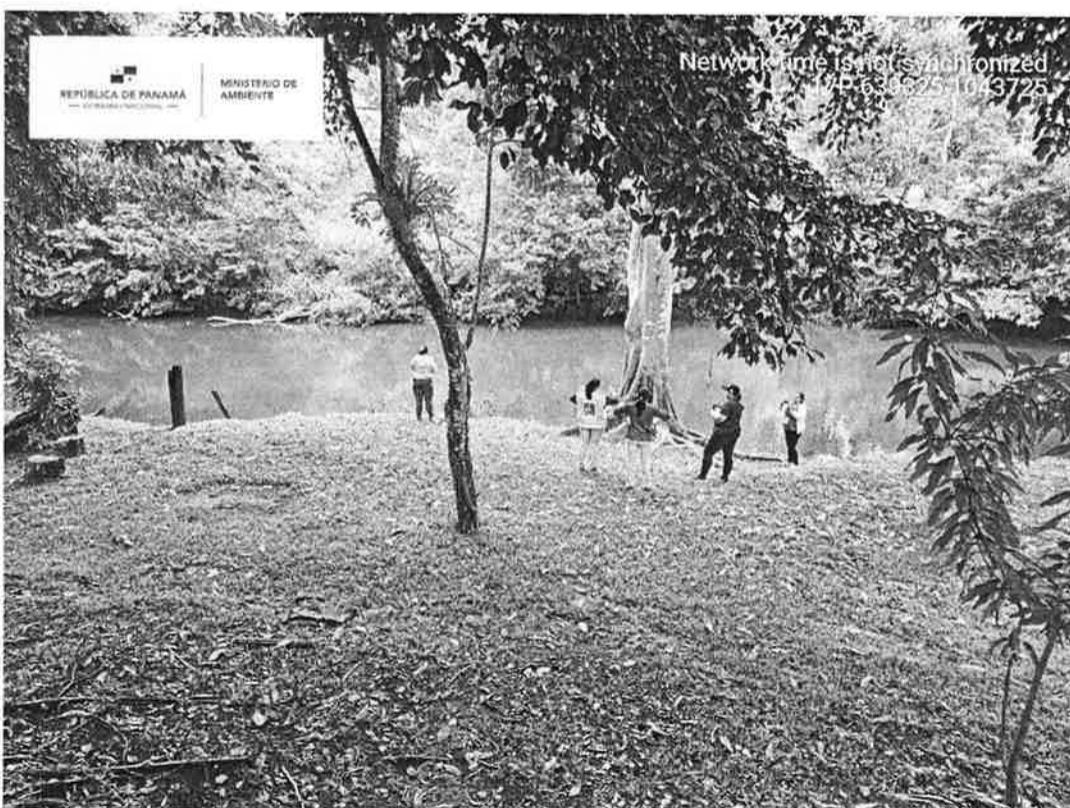
Segundo punto de extracción de material no metálico, vegetación que se evidencia es gramíneas.

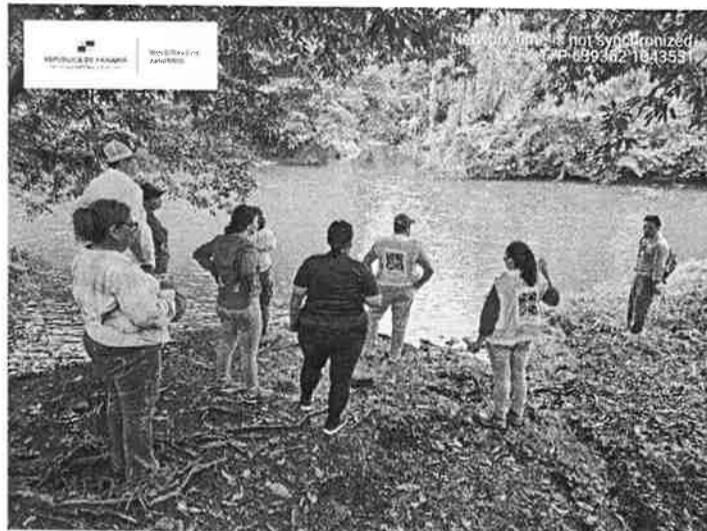
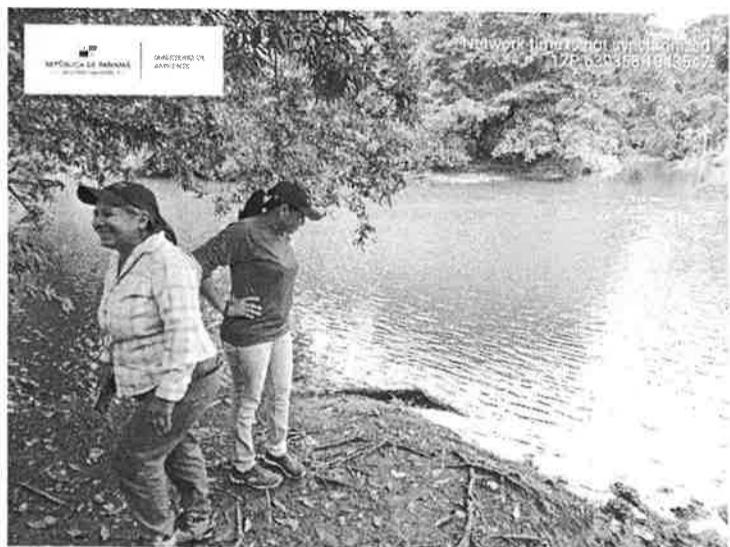
Tercer punto de extracción de material no metálico, vegetación que se evidencio bosque galería.

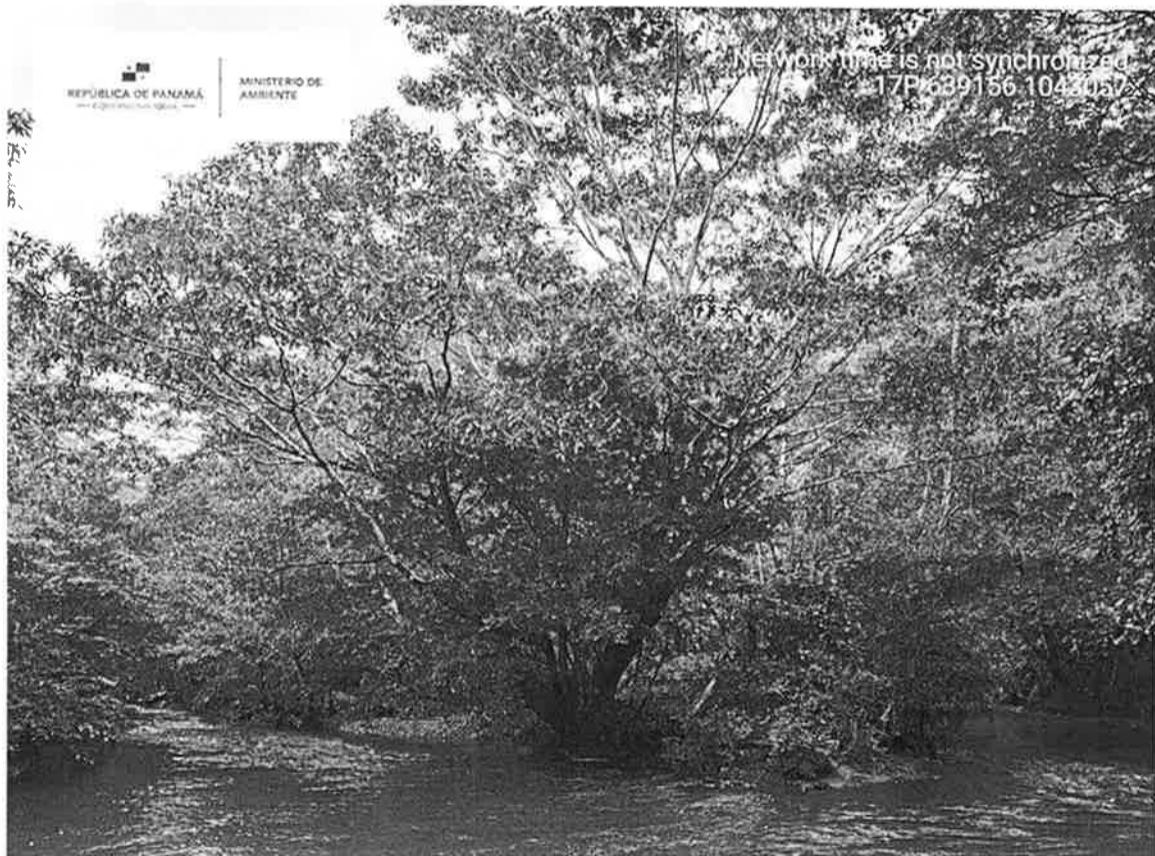
- ❖ También se verificó en la coordenada 639156E 1043057N, un área que se creó con el pasar del tiempo (isla de piedra) y está cubierta de cobertura boscosa donde se pretende realizar extracción esta sería la trinchera 4, como lo indica la imagen de la página 44 y 65.

También se verifico en la coordenada 639156E 1043057N, un área que se creó con el pasar del tiempo (islotte de piedra), donde se pretende realizar la extracción de material no metálico esta sería la trinchera 4.

- ❖ De acuerdo a lo descrito en la página 96-105 en el punto 7.1.1. Caracterización Vegetal, Inventario Forestal, se indica el tipo de bosque, pero no se describe la superficie que se afectara. El promotor debe presentar superficie y porcentaje por área de que se talara o se podara de acuerdo a lo indicado en la inspección (Bosque de galería y área de extracción en la trinchera 4).

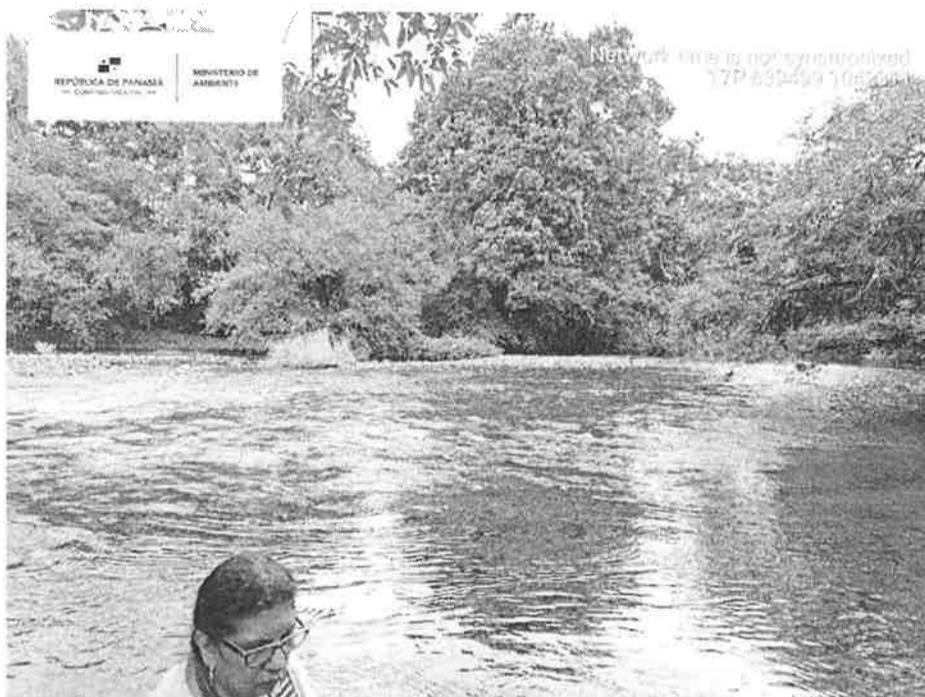
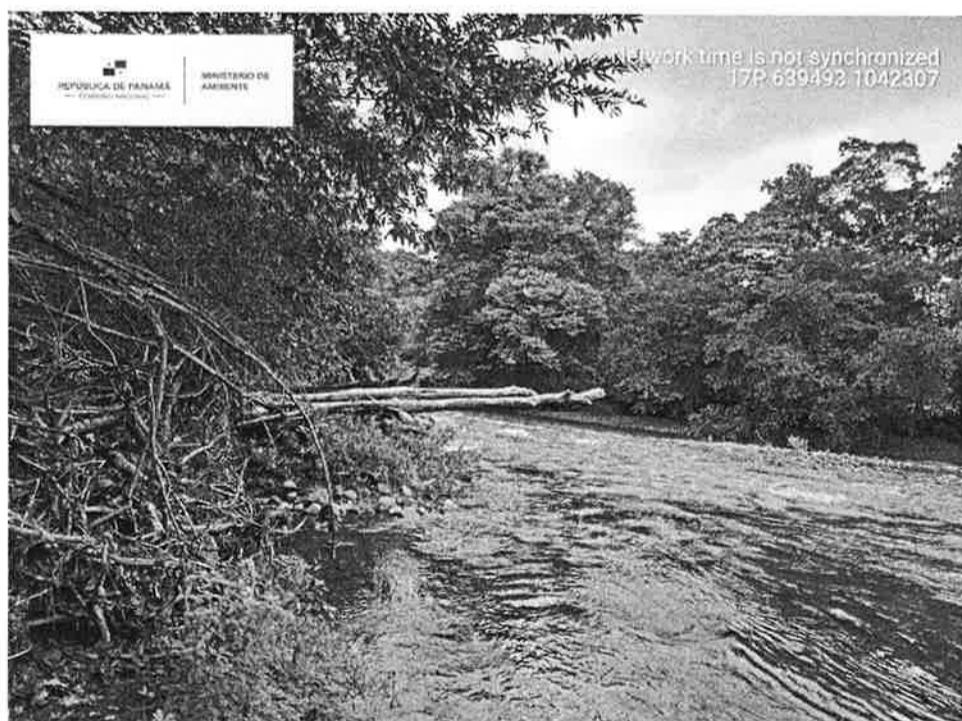
Quinto punto de extracción de material no metálico, vegetación que se evidencio bosque galería.

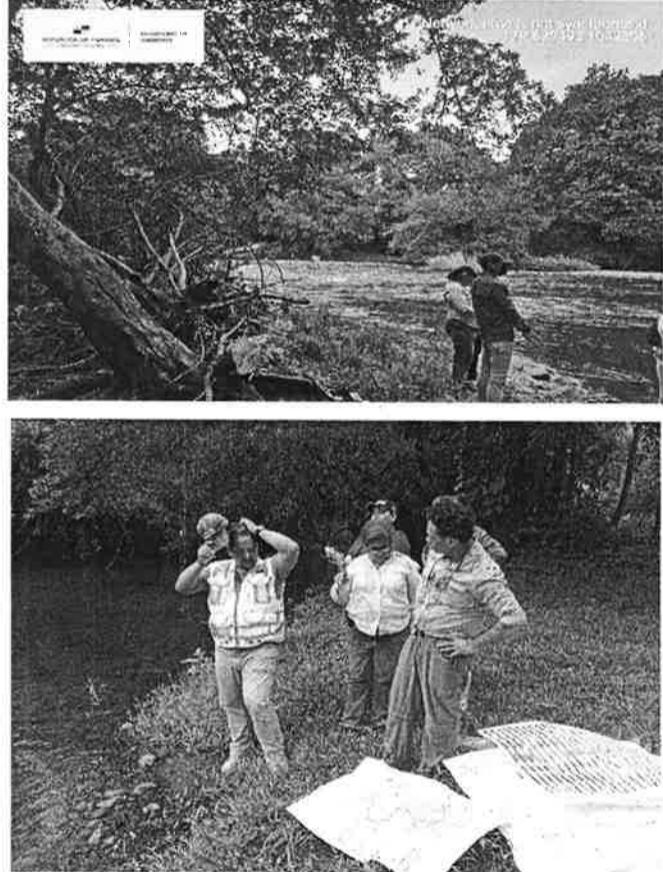
COORDENADA DE UBICACIÓN UTM (WGS-84):	IMÁGENES TOMADAS EN EL SITIO.
<p>Punto inicial de extracción.        Celda 1(Trinchera) de extracción entre los ríos manga indio y Rio Piedra, de acuerdo a la descripción de EIA. en la coordenada geográfica</p> <p>17 P 639493 E        1042306 N</p>

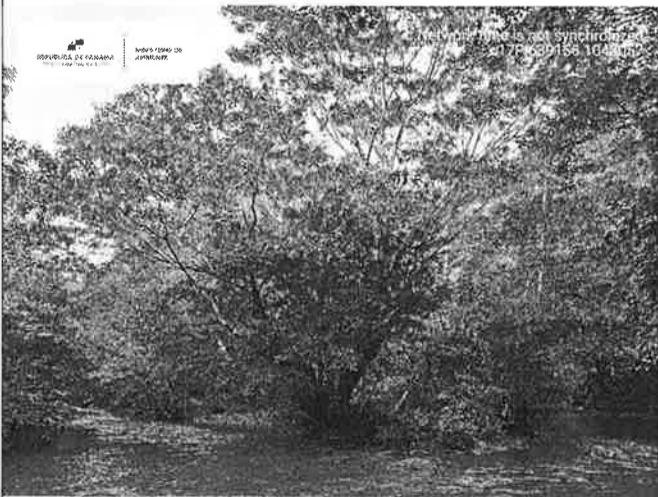
<p>Punto de extracción.        Celda 2(Trinchera) de extracción entre el Rio Piedra, y Quebrada Santa Isabel de acuerdo a la descripción de EIA. en la coordenada geográfica</p> <p>17P 639156 E -        1043057 N</p>

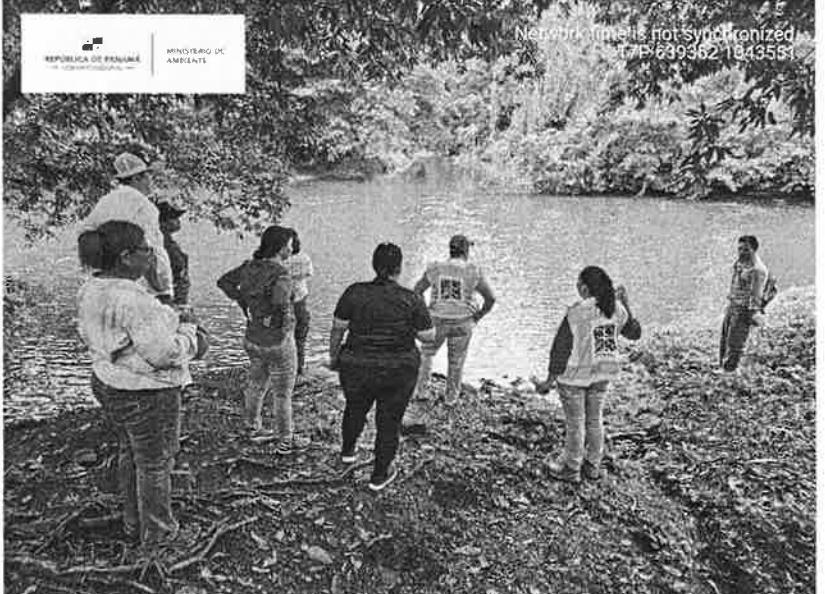
<p>Punto de extracción. Celda 3 (Trinchera) de extracción Rio Piedra de acuerdo a la descripción de EIA. en la coordenada geográfica</p> <p>17P 639352 E - 1043551 N</p>

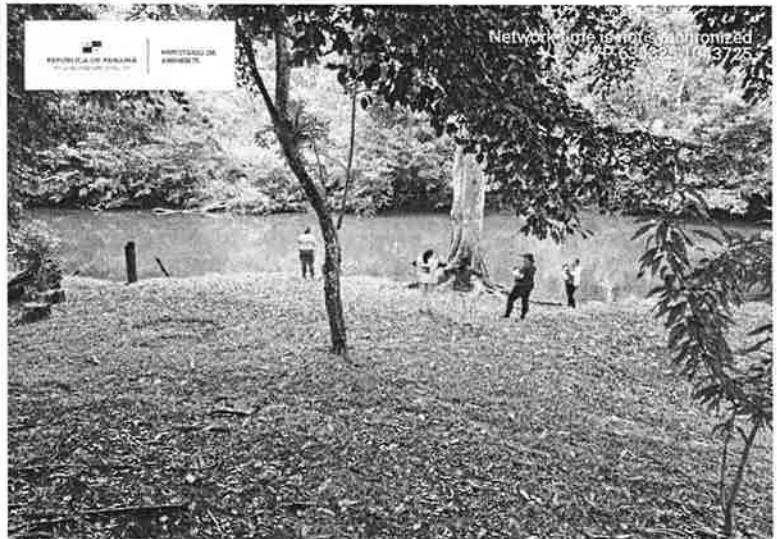
<p>A black and white photograph showing a group of approximately ten people standing on a riverbank. They are facing away from the camera, looking towards the water. The area is covered in fallen leaves and some low-lying vegetation. In the background, dense tropical forest rises along the riverbank.</p>
<p>Punto de extracción. Celda 4 (trinchera) de extracción entre el Rio Piedra, de acuerdo a la descripción de EIA. en la coordenada geográfica</p> <p>17P 638883 E - 1043703 N</p>

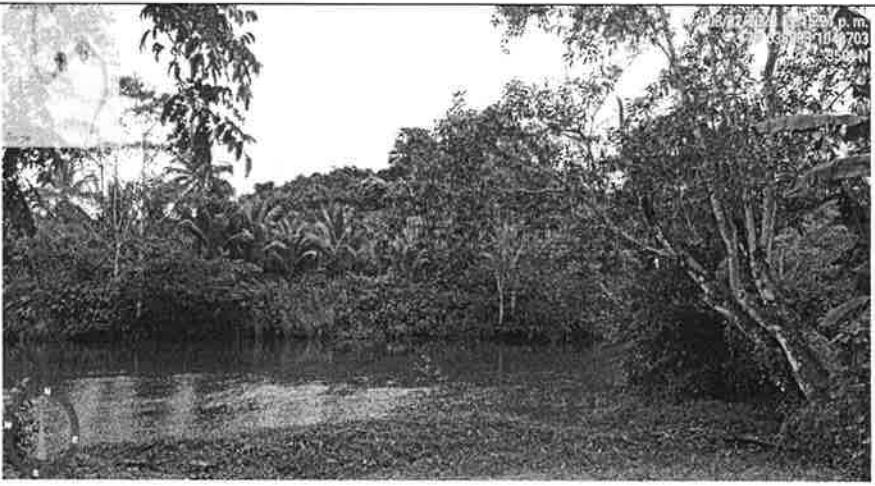
<p>Punto de extracción. Celda 5 (trinchera) de extracción Rio Piedra, de acuerdo a la descripción de EIA. en la coordenada geográfica</p> <p>17P 638883 E - 1043703 N</p>
