INFORME TÉCNICO DE INSPECCIÓN

DRCC-IIo-127-2022

Proyecto:	PARQUE SOLAR ANTON 1
Promotor:	SOCIEDAD SUPER SERVICIOS, S.A
Categoría:	I
Consultores ambientales:	ECOAMBIENTE S.A. -MARCELINO DE GRACIA PERSONA NATURAL -SIDNEY SMITH
Localización del proyecto:	CORREGIMIENTO DE RÍO HATO, DISTRITO DE ANTON, PROVINCIA DE COCLE
Fecha de inspección:	02 de septiembre de 2022
Fecha de informe:	02 de septiembre de 2022
Participantes:	<ul style="list-style-type: none">• Joel Victoria – Por parte de la promotora• Sidney Smith – Consultor Ambiental• Kiriam González – Sección de Evaluación de Impacto Ambiental- MiAMBIENTE, Regional de Coclé• Alexis Vásquez – Jefe de Agencia de Antón - MiAMBIENTE, Regional de Coclé

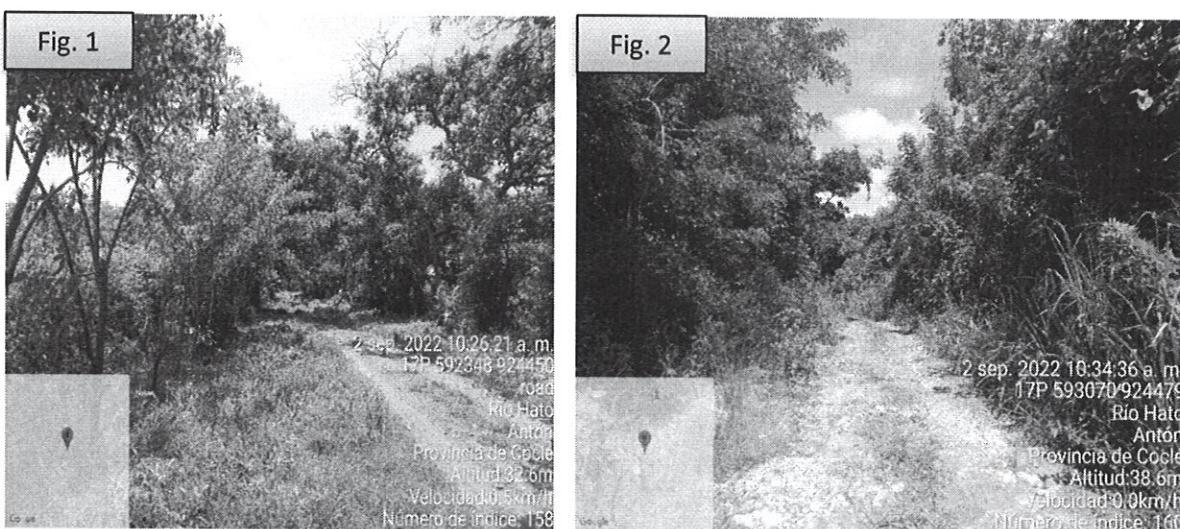
Observación 1: Durante la inspección se pudo observar la vegetación existente en el área de influencia directa del proyecto en su mayoría es tipo gramínea. Igualmente se pudo observar algunos árboles y arbustos dispersos en las cercas vivas, y en el camino por donde proponen el trayecto de la línea de interconexión. Se hizo la consulta respecto al inventario de este camino e indicaron no fue incluido en el inventario; por lo que se solicitará ampliar la descripción del Inventario Forestal presentado en el EsIA.

Fig. 1 y 2: Se puede observar la vegetación existente en el camino donde proponen la línea de interconexión.

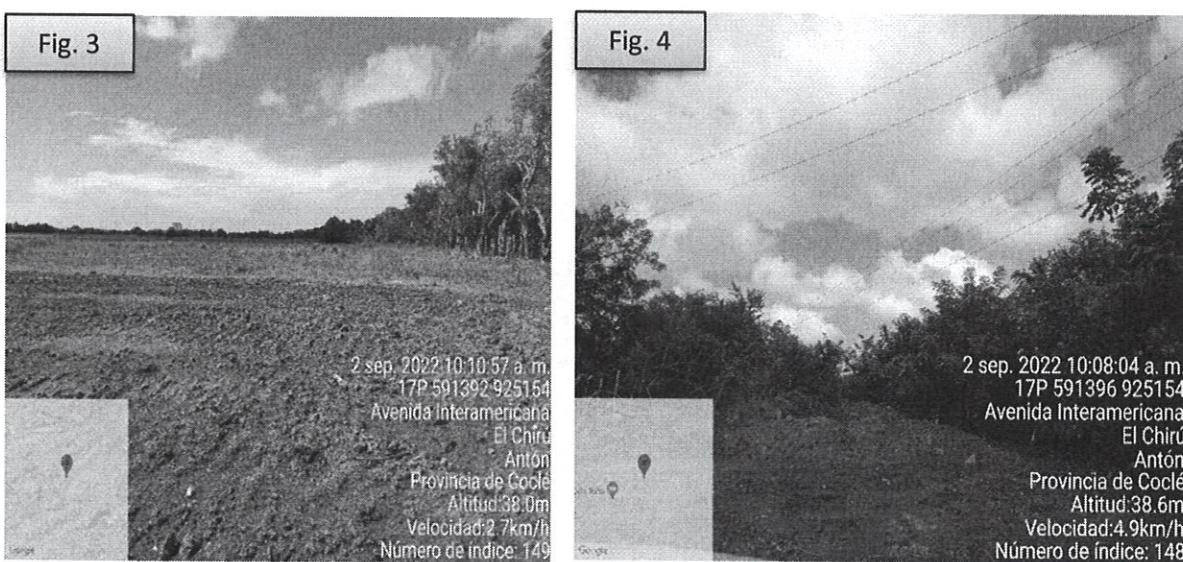
Observación 2: Dentro el recorrido de inspección se pudo observar que en el área del proyecto han realizado movimiento de suelo, adecuación de terreno, adecuación de caminos de acceso con colocación de material selecto, instalación de oficina, y equipos; por lo que se solicitará aclarar a que proyecto pertenecen estas actividades; si al cultivo de pasto o a la nueva actividad de proyecto energético. Igualmente se consultará si las actividades realizadas cuentan con algún permiso o instrumento de gestión ambiental.

Fig. 3 y 4: Se puede observar la vegetación existente en el área del proyecto y parte de las actividades realizadas.

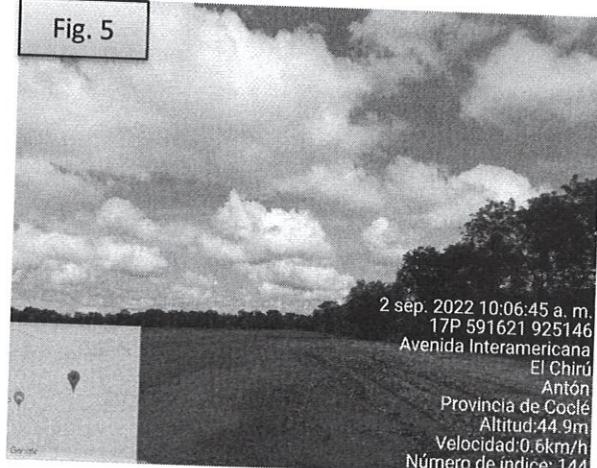
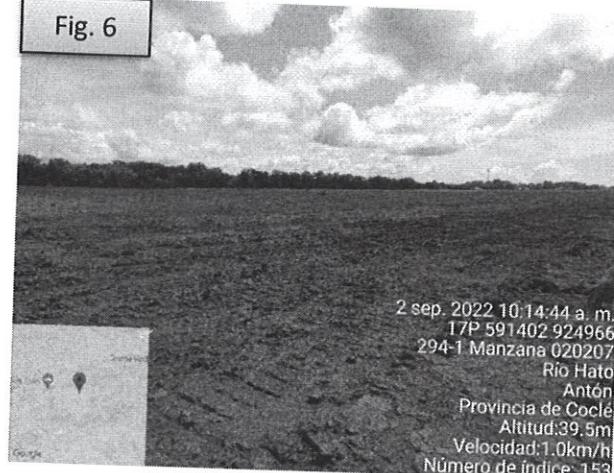
Fig. 5 y 6: Se puede observar la vegetación existente en el área del proyecto y parte de las actividades realizadas.

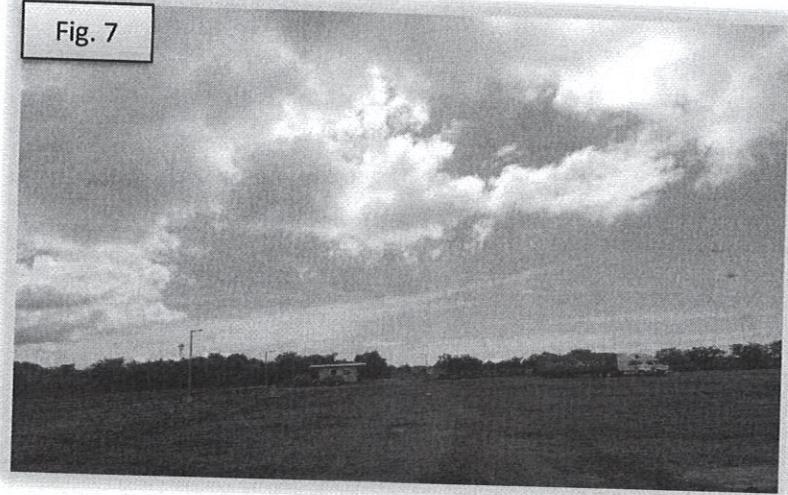
Fig. 7

Fig. 7: Se puede observar parte de las infraestructuras y equipo existente en el área del proyecto.
