En respuesta a **MEMORANDO- DEEIA-0658-0910-2023**, adjunto Informe de Inspección No. 016-10-2023, correspondiente al proyecto denominado “**REHABILITACIÓN DE UN TRAMO DE CAMINO DE UNA LONGITUD DE 4.5 KILÓMETROS QUE CONDUCE HACIA LA CIMA DEL VOLCÁN BARÚ**” cuyo promotor es **MATERIALES Y SUMINISTROS MENENDEZ, S.A.**, a desarrollarse en el corregimientos de Los Naranjos, Palmira y Bajo Boquete, distrito de Boquete, provincia de Chiriquí.

**INFORME TÉCNICO DE INSPECCIÓN No. 016-10-2023**

**GIRA DE INSPECCIÓN DE CAMPO AL SITIO DONDE SE DESARROLLARÁ EL**  
**EsIA CAT. II**  
**“REHABILITACIÓN DE UN TRAMO DE CAMINO DE UNA LONGITUD DE 4.5**  
**KILÓMETROS QUE CONDUCE HACIA LA CIMA DEL VOLCÁN BARÚ”**

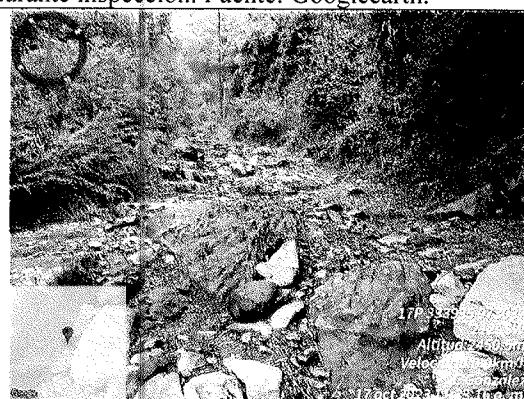
- Es importante mencionar, que toda la rodadura existente es un camino carretero (camino de piedra), el cual se encuentra en mal estado.
- Como consecuencia a las observaciones realizadas en campo, se recomienda solicitar a la empresa promotora, que presente información aclaratoria.

Foto 2. Vista de las condiciones actuales de algunos puntos del camino. Fuente: T.González

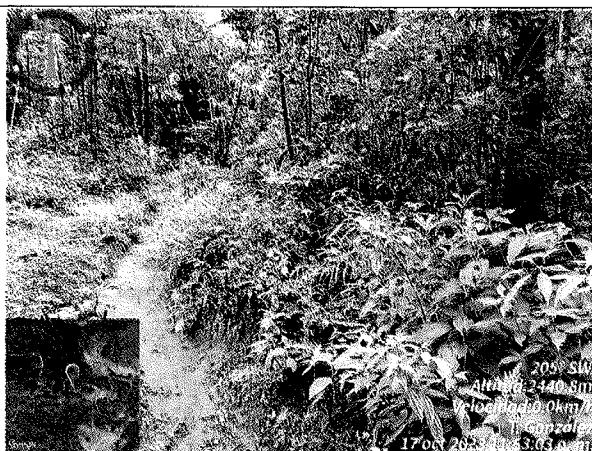
- Aunado a ello se contabilizaron por parte del personal técnico del Ministerio de Ambiente – Regional Chiriquí, alrededor de 50 desagües aproximadamente existente a lo largo de la rodadura existente para la evacuación de las aguas pluviales, las cuales serán conducidas sobre los márgenes izquierdo y derecho de la rodadura existente.

Foto 3. Vista de una de las áreas de desagües o cárcavas producto de la escorrentía (de tierra). Fuente: T.González.

- Describir, hacia donde serán conducidas las aguas pluviales provenientes de los desagües que se encuentran en el trayecto de la rodadura de la vía, considerando evitar la afectación a terceras personas y Presentar coordenadas UTM de los desagües a utilizar para la evacuación de las aguas pluviales del proyecto.

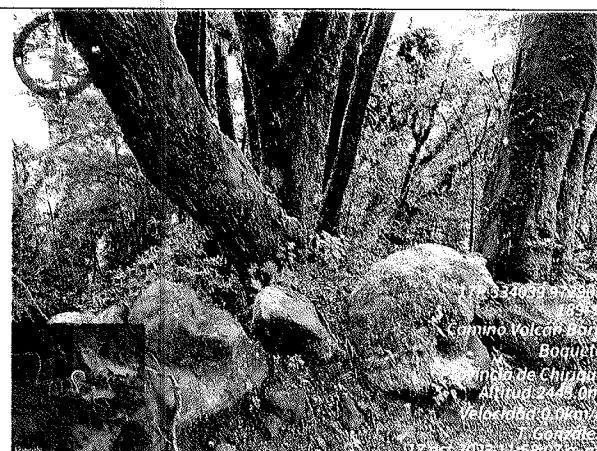
- Por parte de la empresa promotora y consultora, se indicó a su vez que no tienen contemplado realizar tala en el área del proyecto; sin embargo, si se contempla en su momento realizar la poda de árboles en aquellas áreas que sea necesario.

Foto 4. Vista de arboles a orillas del camino. T.González.

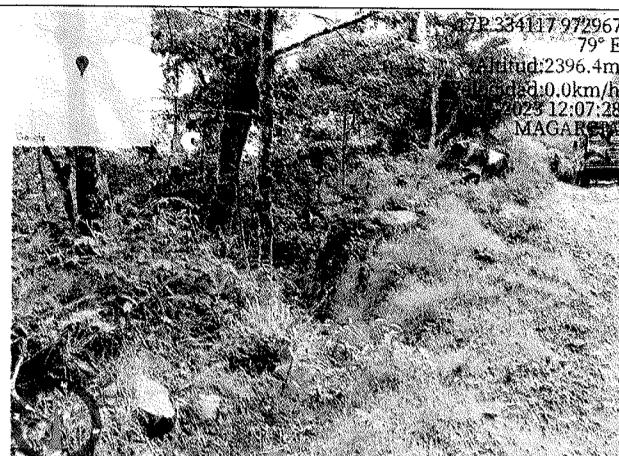
Foto 5. Drenaje pluvial. Fuente: MGarcía.

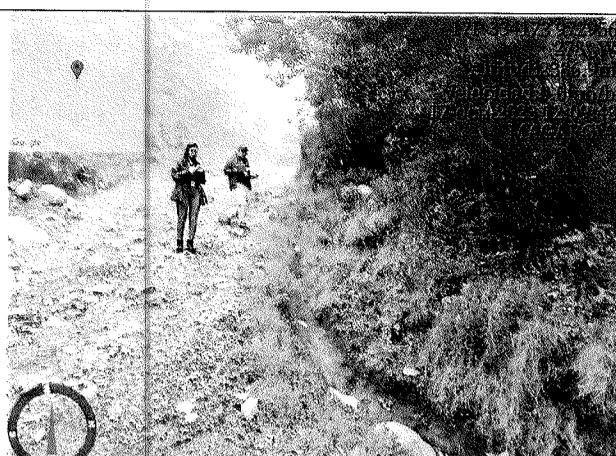
Foto 6. Vista de condiciones del camino:  
MGarcía.

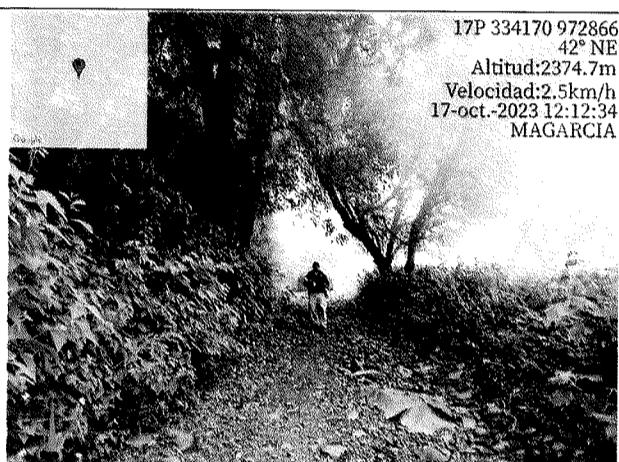
- Se observó que la rodadura del camino existente, tiene diferentes dimensiones respecto al ancho de la vía, las cuales van desde aproximadamente 4.5 metros hasta 10 metros de ancho en algunas áreas aproximadamente. En cuanto a la altitud del área donde se llevará a cabo el proyecto, la misma va desde los 1,800 m.s.n.m. hasta 2,400 m.s.n.m. aproximadamente.

Foto 7. Vista de vegetación y ancho del  
camino en uno de los tramos. Fuente: MGarcía.

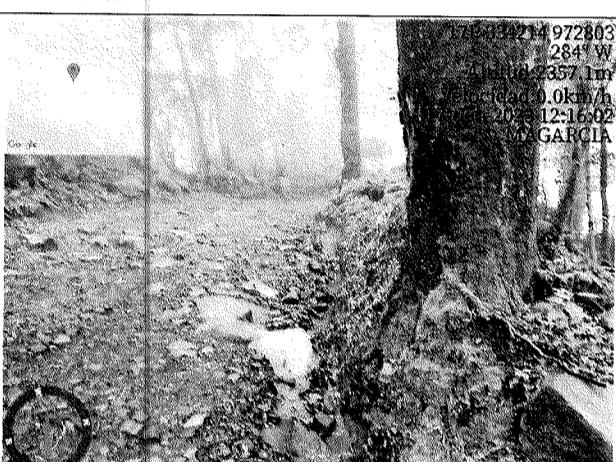
Foto 8. Vista de vegetación y ancho del  
camino en uno de los tramos. Fuente: MGarcía.

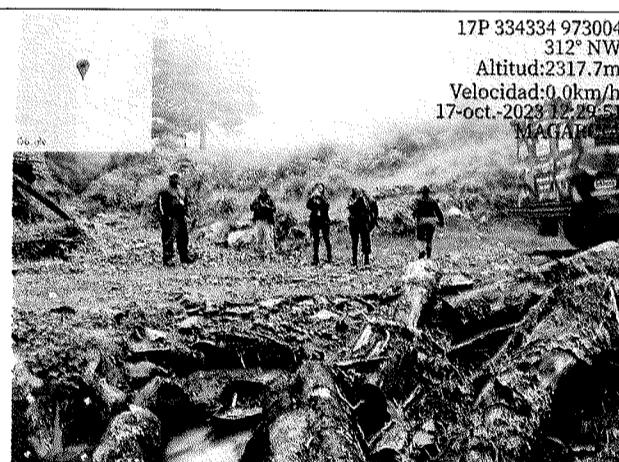
Foto 9. Vista áreas sin cunetas. Fuente:  
MGarcía.

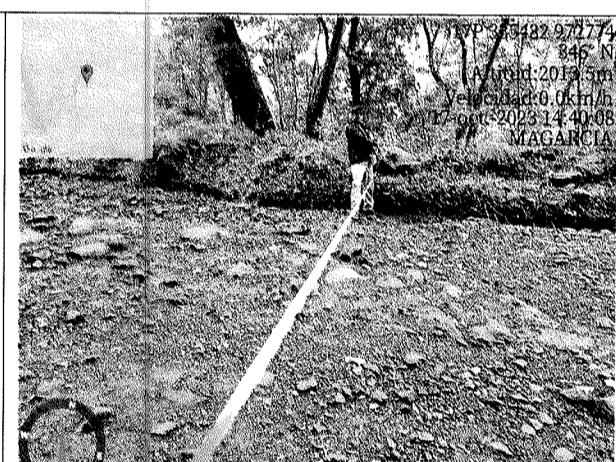
Foto 10. Vista del personal técnico tomando  
medidas del ancho de la rodadura. Fuente:  
MGarcía.

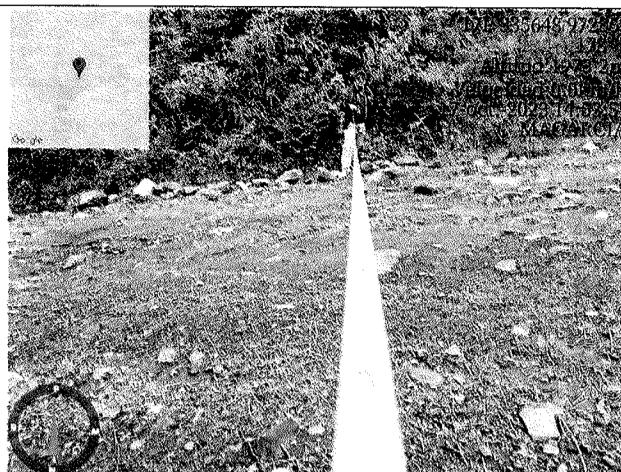
**Foto 11.** Medición de camino. Fuente: MGarcía.

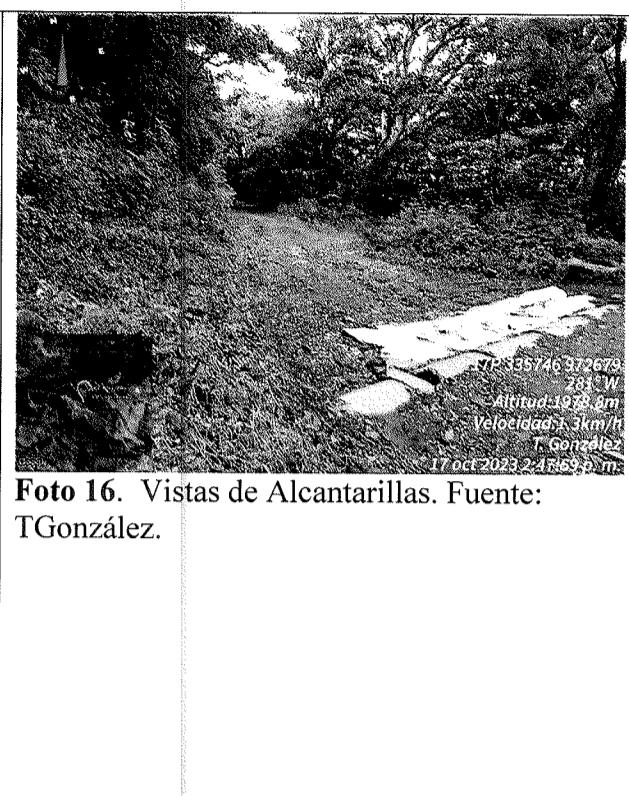
- Durante la inspección realizada, también se indicó por parte de la empresa promotora y consultora, que el proyecto contempla aproximadamente 12 pasos de alcantarillas transversales en diferentes puntos.

**Foto 16.** Vistas de Alcantarillas. Fuente:  
TGonzález.
