Por medio de la presente, se remiten Informes Técnicos de las Secciones Forestal e Hídricos, sobre el proyecto “**REHABILITACIÓN DE UN TRAMO DE CAMINO DE UNA LONGITUD DE 4.5 KILÓMETROS QUE CONDUCE HACIA LA CIMA DEL VOLCÁN BARÚ**”, promovido por **MATERIALES Y SUMINISTROS MENÉNDEZ, S.A.**

INFORME TECNICO DE INSPECCIÓN N°. SSHCH-077-2023

INFORME TÉCNICO N° SF-011-2023

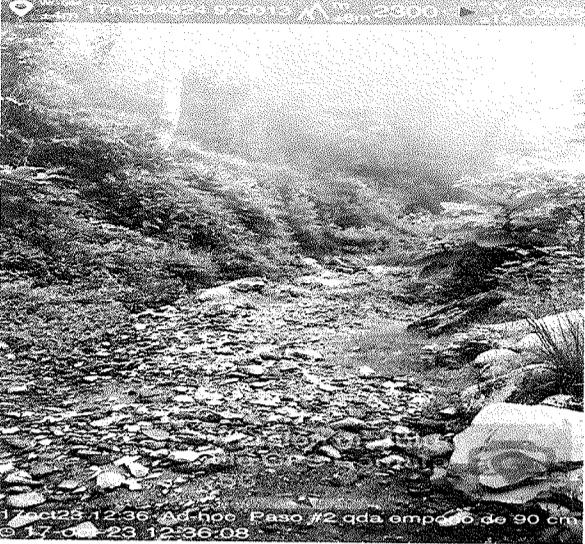
Vista de la Quebrada El Emporio aguas arriba. Fuente: SSHCH.	Vista parcial de la Quebrada El Emporio y el camino que conduce a la Cima del VB. Fuente: SSHCH.

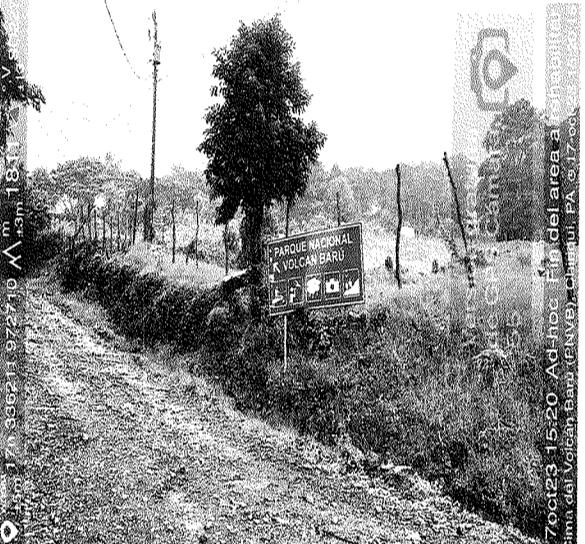
Inicio del camino a rehabilitar. Fuente: SSHCH.	Fin de la rehabilitación (km 4.5) Fuente: SSHCH

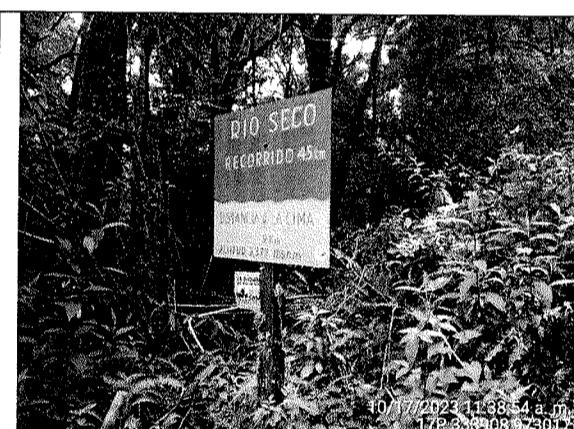
Foto N° 1. Rótulo de 4.5 km del PNVB.

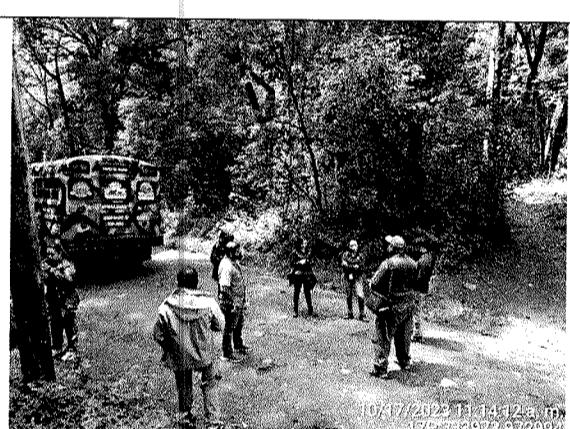
Foto N° 2. Sitio próximo a inicio de inspección.

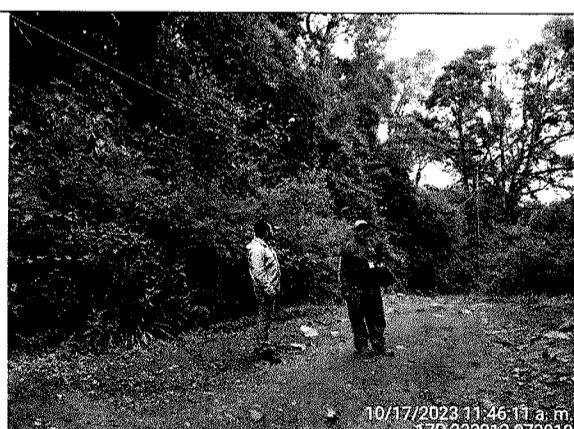
Adicional se observó en la servidumbre de la línea distribución de electricidad de Naturgy, S.A., paralelo al camino; que conduce energía a las instalaciones de antenas en la cima del PNVB, un mantenimiento reciente de vegetación; en otras partes se observó cableado colgando entre sus postes a una altura muy baja sobre el alineamiento del actual camino a rehabilitar, así como en la servidumbre del actual camino que conduce a la cima del Volcán Barú.

Foto N° 3. Se observa cableado colgando muy bajo dentro del camino.

2. Exigir al promotor coordinar con NATURGY, S.A. previo a podar, a fin que se evalúe si se requiere desconexión del algún cableado de energía (Libranza); o si se evalúa la posibilidad de elevar más el cableado que se encuentra muy bajo en la alineación actual del camino a la cima PNVB, dentro de los primeros 4.5km de longitud a fin de evitar daños a terceros

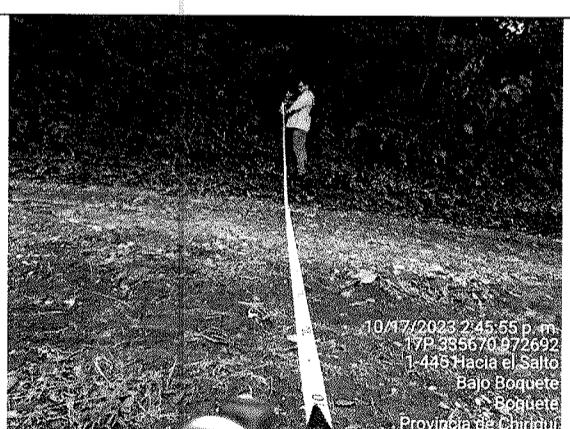
Foto N° 4. Se realizó medición de rodadura actual.

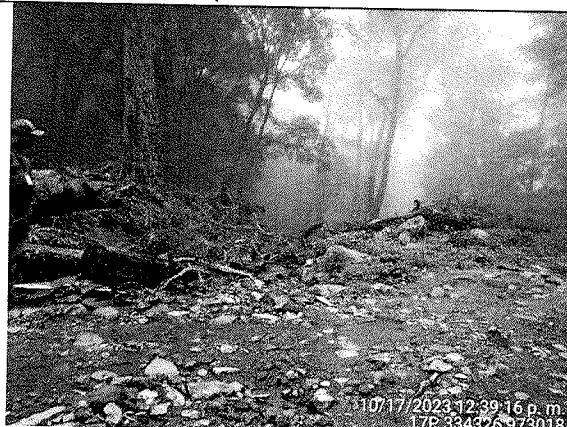
10/17/2023 12:39:16 p.m.
17P 334326 973018

Foto N° 5. Obstrucción de ramas de crecida eventual de Qda. El Emporio (ETA y IOTA).

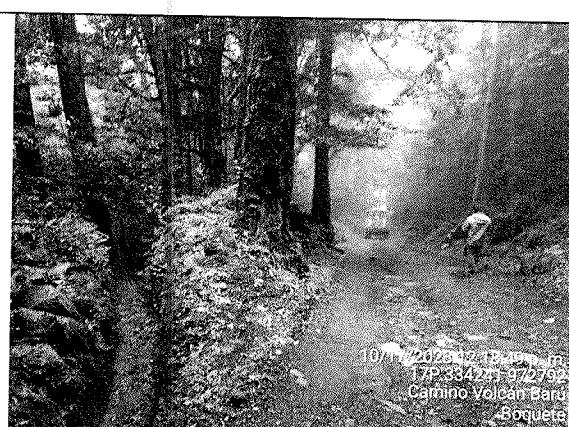
10/17/2023 12:41:10 p.m.
17P 334215 972760
Camino Volcán Barú
Bogoté
Provincia de Chiriquí

En algunas secciones del camino se observó árboles ubicados muy a la orilla de la rodadura actual del camino (**ver foto N° 6, 7, 8 en anexos**); éstos podrían verse afectados en su sistema radicular hasta colapsar, pese a que indican que no se realizará actividad de tala; esto por restricción del AP PNVB y a la viabilidad del proyecto aprobado para este EIA en proceso de evaluación. Vale mencionar que durante la inspección se nos indicó que será ampliado el ancho de la rodadura existente en 10 puntos específicos (3 en pendiente fuerte y 7 en sitio con menor pendiente) sin especificar ancho de ampliación y longitud esta ampliación; a fin que se permita el paso de dos vehículos. Durante la inspección realizamos medición en algunos puntos de la rodadura actual; los cuales fueron georeferenciados con GPS Garmin y a través de Coordenadas UTM/Datum WGS 84 citados a continuación:

Foto N° 6. Árboles de bosque latifoliado maduro a orilla de camino.

1. Con respecto al hecho que no se talará árboles en la rehabilitación del tramo de camino de 4.5km de longitud; de acceso vehicular a la cima del PNVB por el Distrito de Boquete, **según el EIA en proceso de evaluación**; sería importante procurar no causar afectación a raíces de árboles adyacentes al camino a rehabilitar, dejando una distancia desde cunetas o drenajes por lo menos de 2m de separación, a fin de evitar que éstos colapsen por daños fisiomecánicos en su estructura radicular.

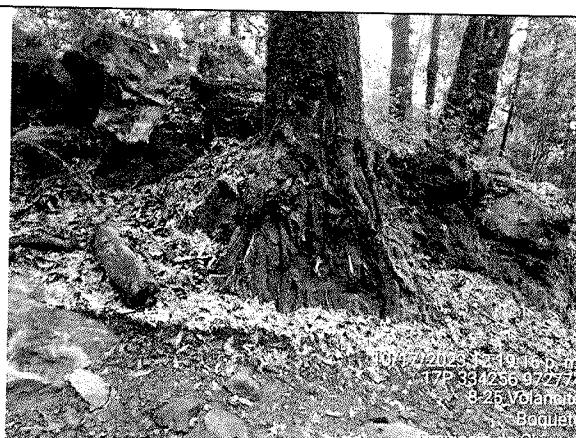
10/17/2023 12:41:10 p.m.
17P 334215 972771
8-25 Volcán Barú
Bogoté
Provincia de Chiriquí

Foto N° 7. Árbol con daños fisiomecánicos a nivel basal y raíces expuestas.

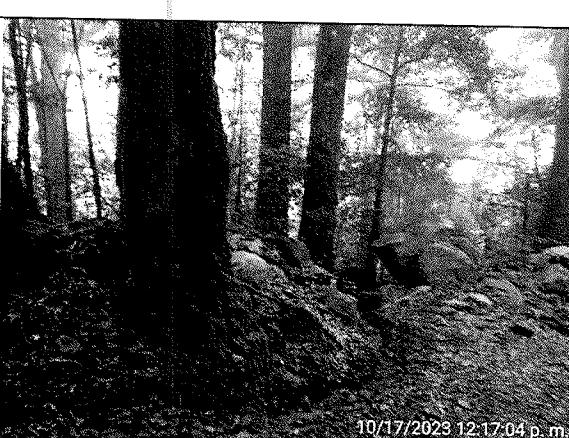
10/17/2023 12:17:04 p.m.
17P 334215 972801

Foto N° 8. Árbol con desagüe actual muy próximo a sistema radicular.

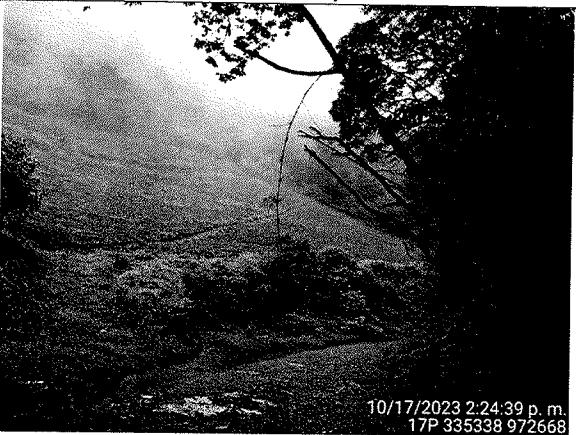
10/17/2023 2:24:39 p.m.
17P 335338 972668

Foto N° 9. Sitio a orilla del camino con producción hortícola.

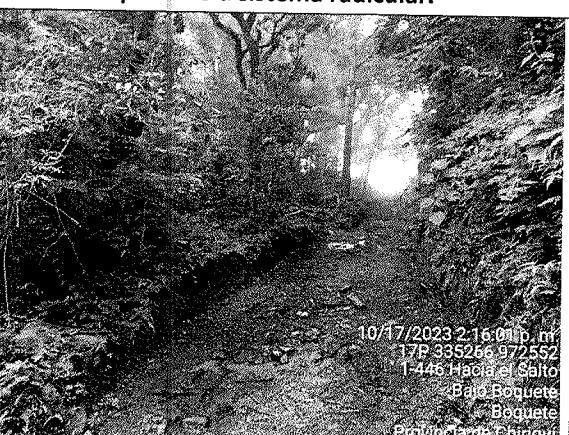
10/17/2023 2:16:01 p.m.
17P 335266 972552
1-446 Hacia el Salto
Balo Bogoté
Bogoté
Provincia de Chiriquí

Foto N° 10. Acceso a sembradíos hortícolas.

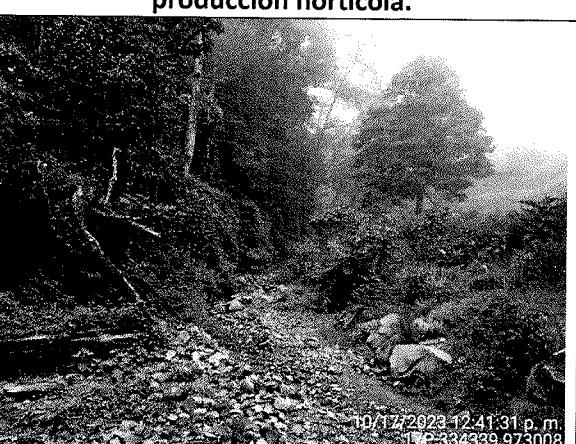
10/17/2023 12:41:31 p.m.
17P 334339 973008

Foto N° 11. Acceso a área de producción agrícola.

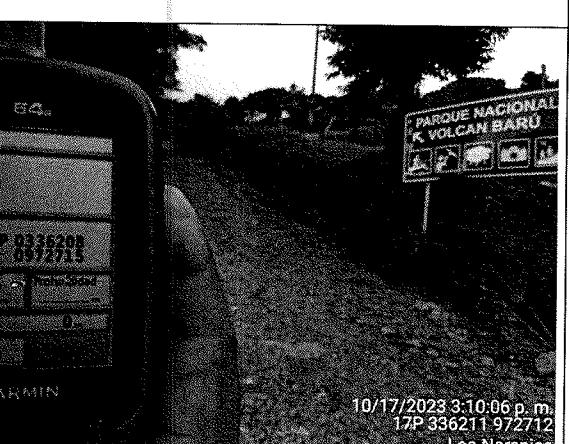
10/17/2023 3:10:06 p.m.
17P 336211 972712
Los Naranjos

Foto N° 12. Inicio de tramo a rehabilitar con ancho de 8.1m de rodadura actual y cunetas.
