DEPARTAMENTO DE EVALUACIÓN DE ESTUDIOS DE IMPACTO AMBIENTAL
INFORME TÉCNICO DE INSPECCIÓN No. 036-2023

| Proyecto: | LÍNEA CHIRIQUÍ GRANDE-PANAMÁ III, 500 KV | Categoría: | III |

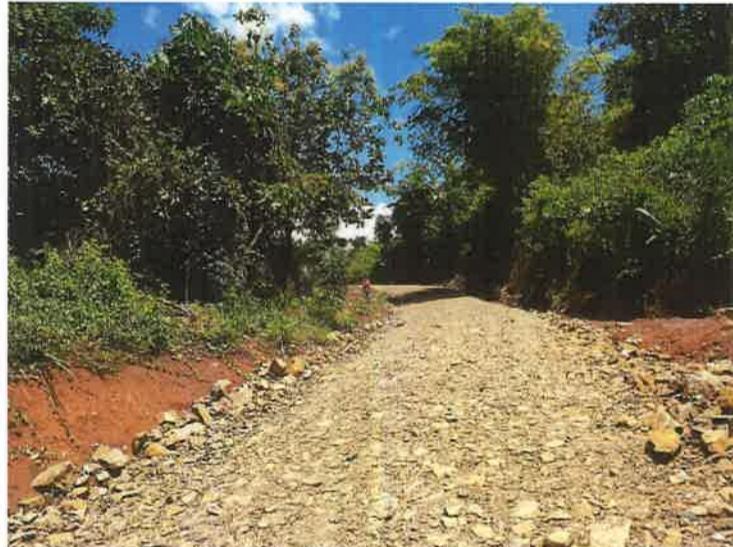
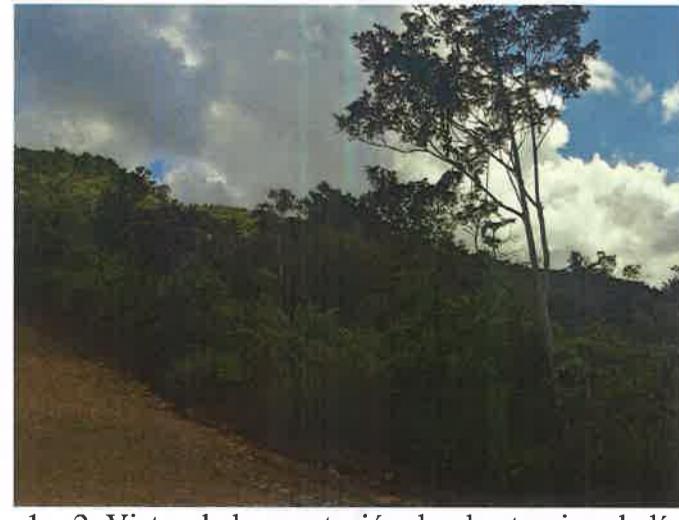
| COORDENADA DE UBICACIÓN UTM (WGS-84): | IMÁGENES TOMADAS EN EL SITIO. |
|---|--|
| 596816.00m E 981177.00m N | |

- Se verificó un punto donde pasa la línea, en el área conocida como Alto Limón, el mismo se pretende ubicar en un área semi intervenida, sobre un terreno inclinado.

Fotos 1 y 2. Vistas de la vegetación donde atraviesa la línea en el área de Alto Limón.

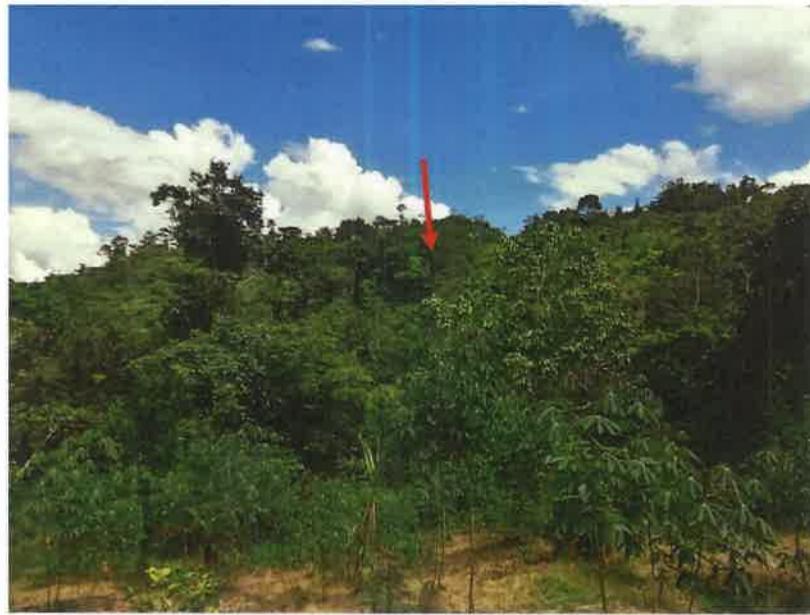
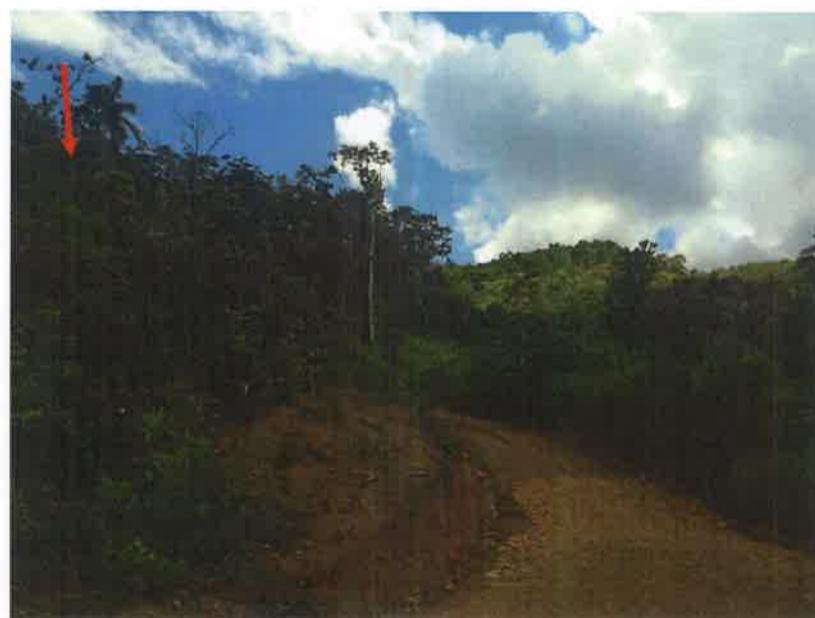
596815.00 m E
981179.00 m N

Foto 3 y 4. Vista del área donde se realizó uno de los muestreos de fauna.

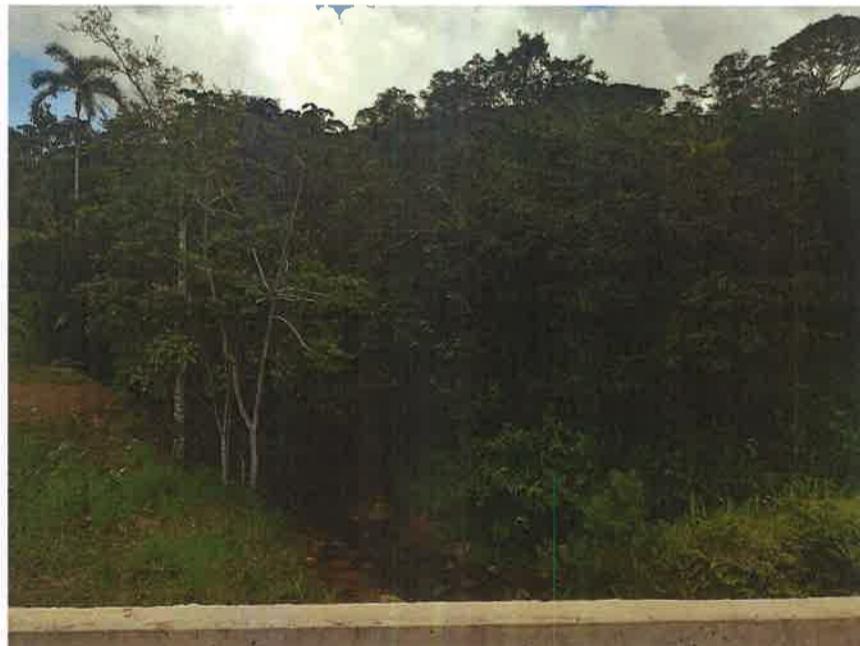
595655.00 m E
980835.00 m N

En estas zonas circundantes a la línea de transmisión, existen terrenos privados y de uso de la cuenca del Canal. En cuanto a la vegetación, la misma está conformada por rastrojo intervenido y árboles dispersos; del otro lado de la calle de tosca existe una cobertura de rastrojo maduro. Posteriormente, se visualizó el área que se utilizó para realizar el muestreo de fauna, donde se observó un bosque en regeneración (ver fotos 1, 2, 3 y 4). Cabe mencionar que, en el área de la comunidad de Alto Limón, la línea atraviesa la quebrada Limones, la cual cuenta con caudal y su bosque de galería (ver foto 5 y 6).

Fotos 5. Vista de la quebrada Limones.

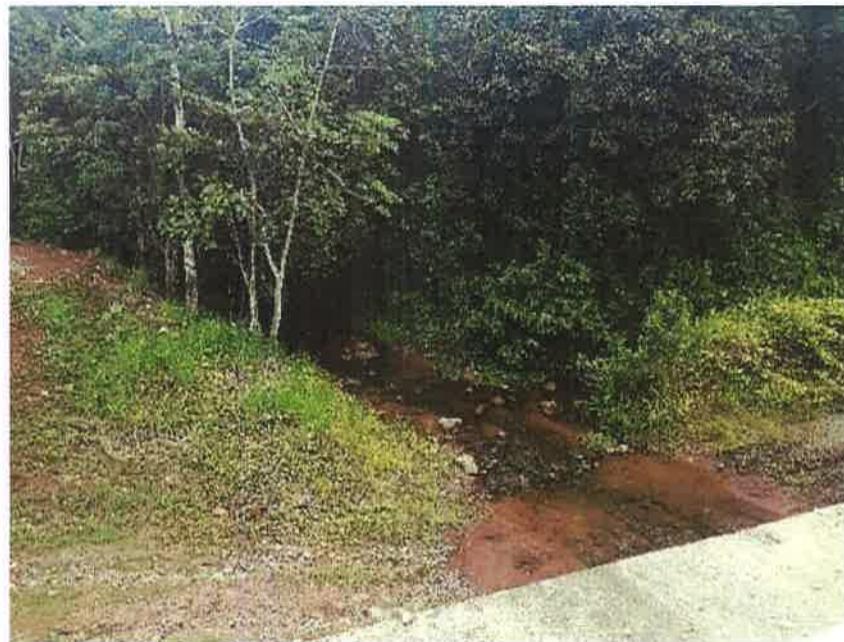
595655.00 m E
980835.00 m N

Fotos 6. Vista de la quebrada Limones.

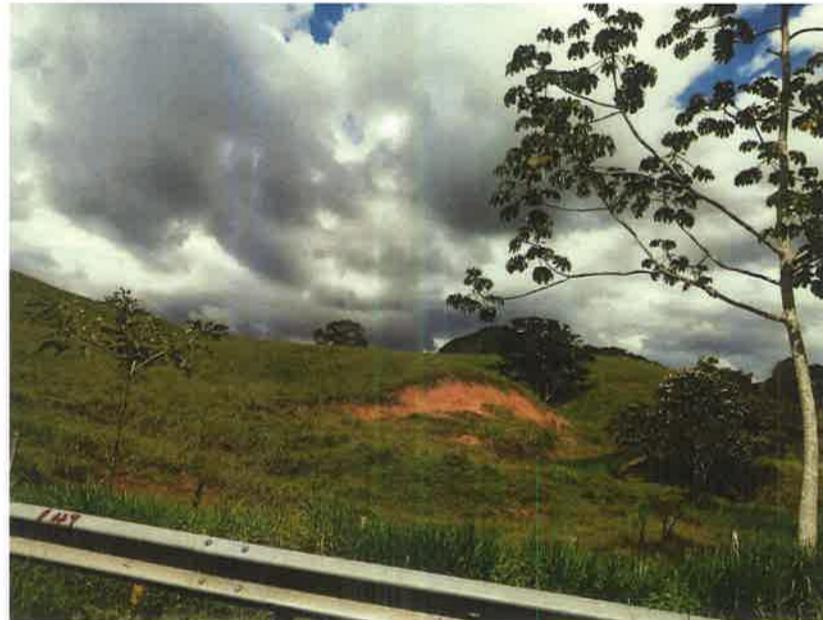
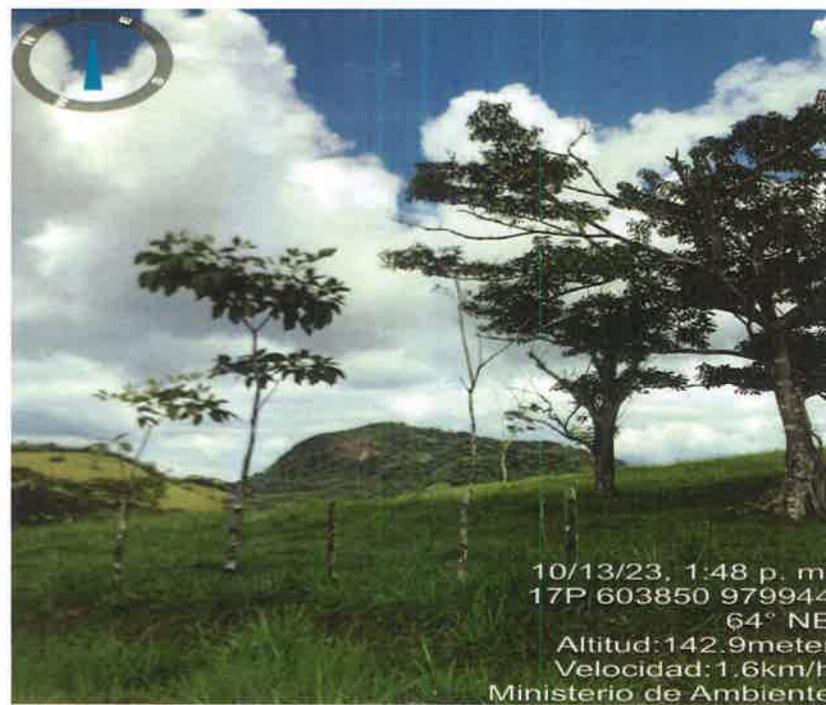
603807.61 m E
985170.10 m N

- En el tramo que atraviesa la línea correspondiente al área de Ciri Grande, se observó una vegetación conformada por potreros con pasto para ganado, cercas vivas y bosque de galería. En su mayoría esta zona está conformada por una gran extensión de usos agropecuarios y también se evidenció un cerro con vegetación boscosa, en esta zona, donde los consultores señalaron que la línea pasa fuera del mismo (ver fotos 7 y 8).

Fotos 7 y 8. Vistas de la vegetación en el área de Ciri Grande.

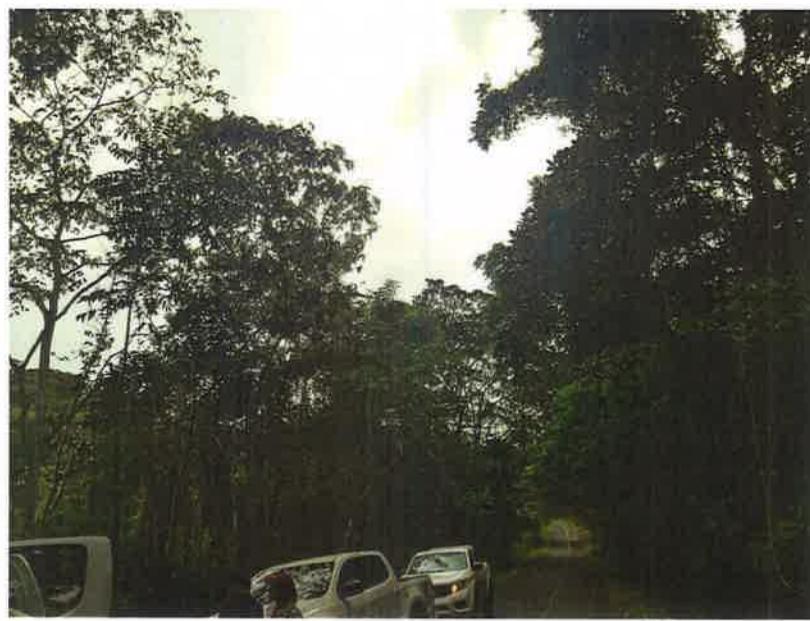
602511.00 m E
984747.00 m N

- Se continuó el recorrido de la línea, verificando la zona identificada por el equipo consultor de la empresa promotora como Ciri Grande 2, la cual se encuentra colindante a la carretera. Esta área está conformada por cercas vivas, rastrojos y áreas de bosque bajo protección de la Autoridad del Canal de Panamá (ACP). Cabe acotar que, este punto colinda con el cerro visto en el punto anterior (Ciri Grande) (ver fotos 9).

Foto 9. Vistas de la vegetación en el área de Ciri Grande 2.

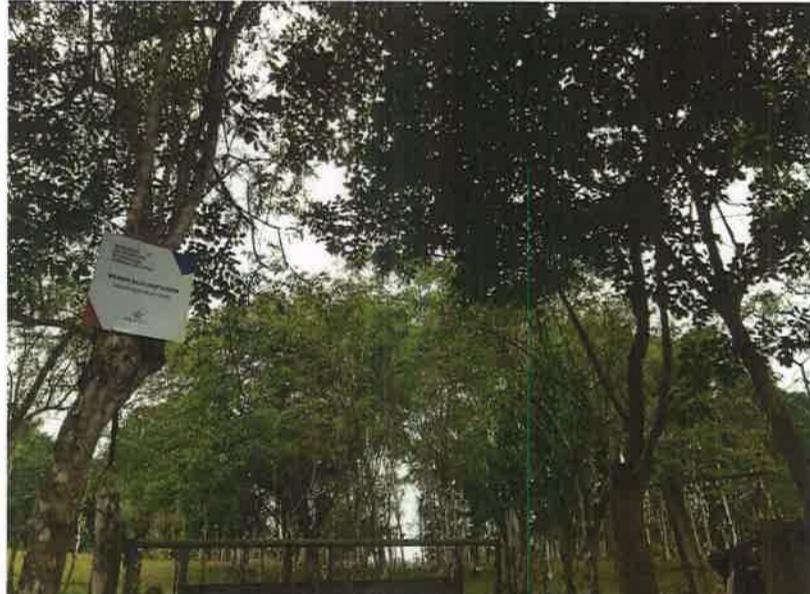
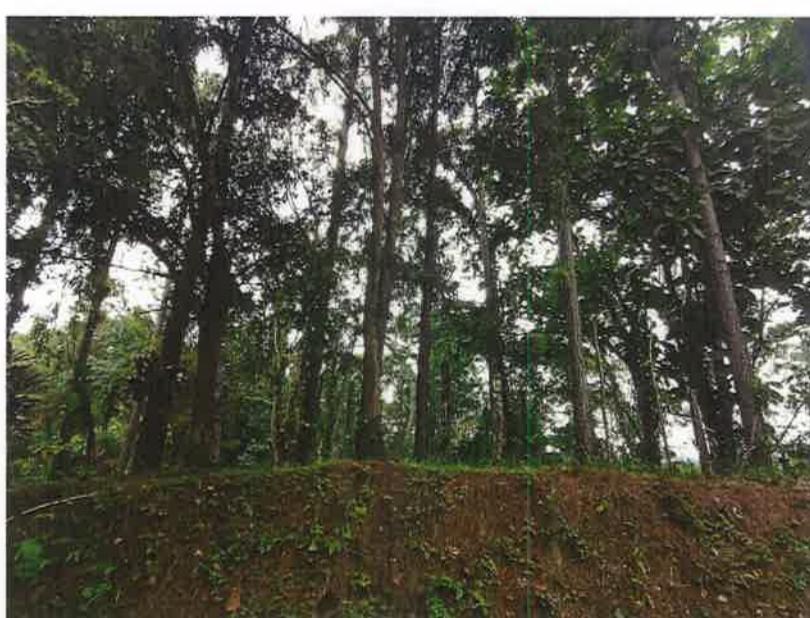
602497.00 m E
985083.00 m N

Fotos 10 y 11. Vistas de la vegetación en el área de Ciri Grande 2.
