DEPARTAMENTO DE EVALUACIÓN DE ESTUDIOS DE IMPACTO AMBIENTAL

INFORME TÉCNICO DE INSPECCIÓN No. 037-2023

Proyecto:	LÍNEA CHIRIQUÍ GRANDE-PANAMÁ III, 500 KV	Categoría:	III
Promotor:	EMPRESA DE TRANSMISIÓN ELÉCTRICA, S.A.		
Representante Legal:	ING. JORGE RIVERA STAFF.		
Localización del Proyecto:	PROVINCIA DE BOCAS DEL TORO (CHIRIQUÍ GRANDE), LA COMARCA NGÄBE BUGLÉ, REGIÓN ÑO KRIBO (KANKINTÚ, KUSAPIN Y SANTA CATALINA O CALOVÉBORA), PROVINCIA DE VERAGUAS (SANTA FÉ), PROVINCIA DE COCLÉ (LA PINTADA, PENONOMÉ), PROVINCIA DE COLÓN (DONOSO), PROVINCIA DE PANAMÁ OESTE (CAPIRA, LA CHORRERA, ARRAIJÁN) Y PROVINCIA DE PANAMÁ (ANCÓN)		
Fecha de inspección:	17 DE OCTUBRE DE 2023		
Fecha del Informe:	23 DE OCTUBRE DE 2023		
Participantes:	Joel Castillo - Equipo Consultor Jorge García- Equipo Consultor Elaine Cortés – ETESA Maysiris Menchaca - MiAmbiente, Regional Metropolitana Juan Ábrego - MiAmbiente, Regional Metropolitana Yagehiry García - MiAmbiente, Regional Metropolitana Disney Fajardo - MiAmbiente PNCC Egdar Morales - MiAmbiente PNCC Edison Quintero - MiAmbiente PNCC Yeimisol Madrid – ACP Roxana Pino – MiCultura Yamitzel Gutiérrez - MiCultura Margoth Flores e Itzy Rovira - Dirección de Eva

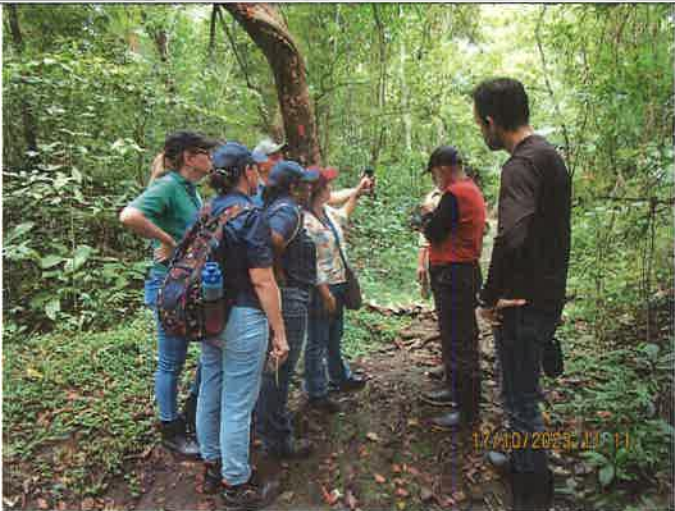
Durante el recorrido hasta llegar al punto 1, personal de MiCultura realizó varias preguntas y observaciones sobre el Camino Real y que el mismo está protegido por ser parte de la Ruta Colonial Transístmica y que se está gestionando para ser Patrimonio Mundial de la UNESCO.

</div> <div>Foto 2. Empedrado del Camino Real PNCC, cercano al alineamiento</div>
655713.79 m E 999777.39 m N	<div>

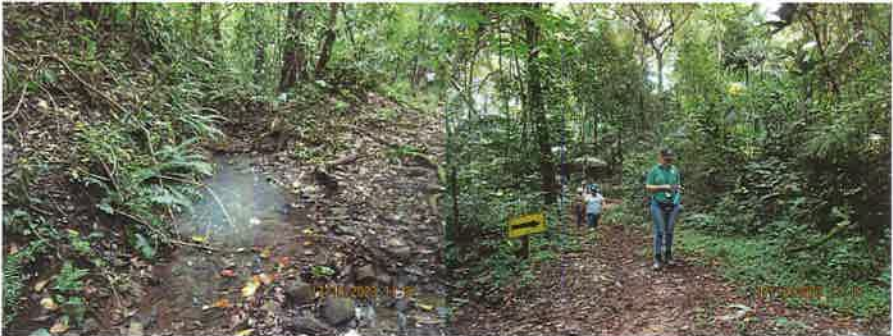
</div> <div>Foto 3. Vista del camino de cruces</div>
655354.35 m E 1000307.25 m N	<div>

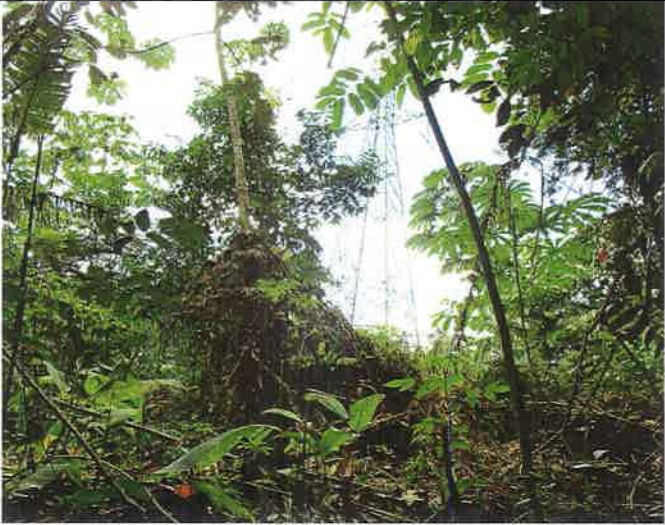
La topografía observada en el área del alineamiento dentro del PNCC es irregular y en el área próxima a la cantera es entre irregular y plana.

</div> <div>Foto 4. Punto 1, donde pasa el alineamiento de la línea dentro del PNCC</div>
656962.17 m E 1000302.23 m N	<div>

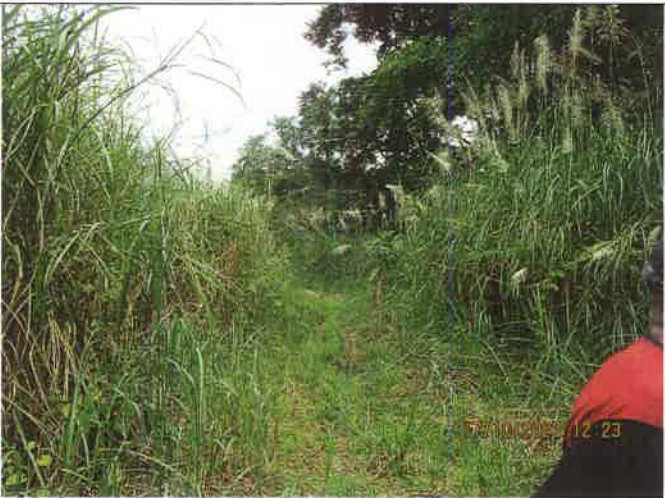
En cuanto al ambiente biológico, respecto a la vegetación en los lugares visitados se observó la presencia de herbáceas. En el tramo visitado dentro del PNCC se observa la presencia de formaciones boscosas. No se observó la presencia de fauna. El alineamiento comparte servidumbre con las líneas existentes.

</div> <div>Foto 5. Presencia de herbáceas en el área de cantera Eco Roca</div>
