## INFORME TÉCNICO DE INSPECCIÓN

DRCC-IIO-022-2022

<b>Proyecto:</b>	“THE WOODS AT BUENAVENTURA”	
<b>Promotor:</b>	BV FAMILY LOTS, S.A.	
<b>Representante legal:</b>	DIEGO VALLARINO LEWIS	
<b>Categoría:</b>	I	
<b>Consultores ambientales:</b>	RENÉ CHANG MARÍN RITA CHANGMARÍN	IRC-075-2001 IRC-005-2019
<b>Localización del proyecto:</b>	PROVINCIA DE COCLE, DISTRITO DE ANTÓN, CORREGIMIENTO DE EL CHIRÚ, SECTOR DE BUENAVENTURA	
<b>Fecha de inspección:</b>	10 de febrero 2022	
<b>Fecha de informe:</b>	11 de febrero 2022	
<b>Participantes:</b>	<ul style="list-style-type: none"><li>Rita Changmarín consultora ambiental del proyecto</li><li>Rene Chang Marín consultor ambiental del proyecto</li><li>Manuel Chacón por parte del promotor del proyecto</li><li>Juan Raúl Moses por parte del promotor del proyecto</li><li>Yara Flores Sección Operativa de Seguridad Hídrica- MiAMBIENTE, Regional de Coclé.</li><li>Melissa Torrero Jefa de la Sección de Forestal- MiAMBIENTE, Regional de Coclé.</li><li>Johana Castillo Sección de Áreas Protegidas y Biodiversidad- MiAMBIENTE, Regional de Coclé</li><li>Alexis Arrocha MiAMBIENTE, Regional de Coclé</li><li>Kiriam González – Sección de Evaluación de Impacto Ambient

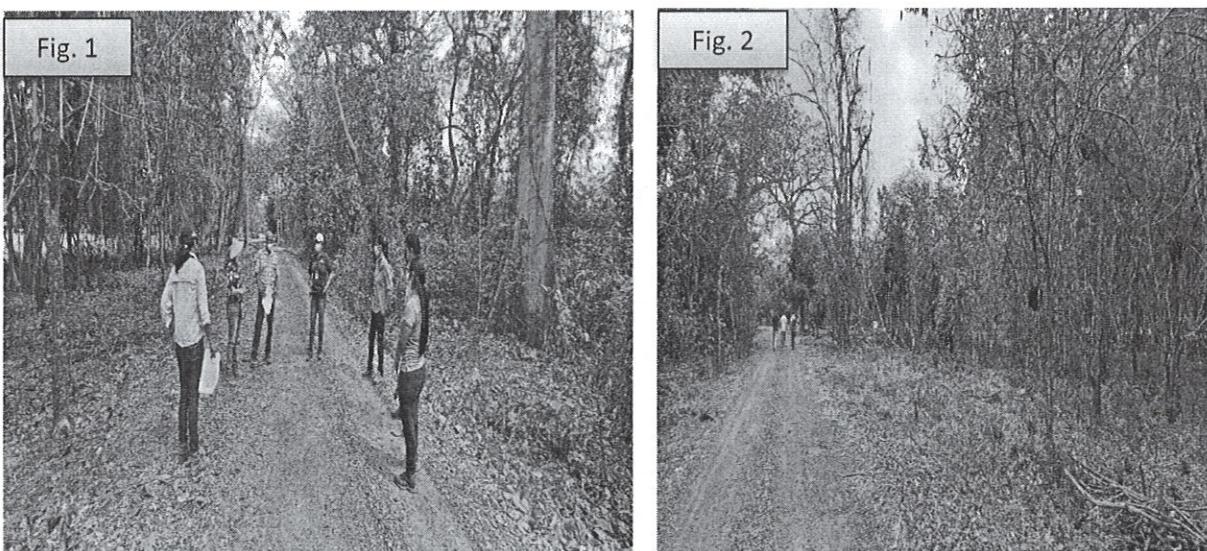
**Observación 3:** El área del proyecto colinda con la fuente hídrica Río Hato, en el lateral colindante existe una carretera (actualmente con gravilla), sobre la cual indicaron que construirán la berma de 1.50 m de altura, lo cual no se encuentra detallado dentro del contenido del EsIA, por lo que se solicitará en una nota aclaratoria.

**Fig. 1 y 2:** Se puede observar los participantes durante la inspección y parte del trayecto de la carretera (con gravilla) existente.

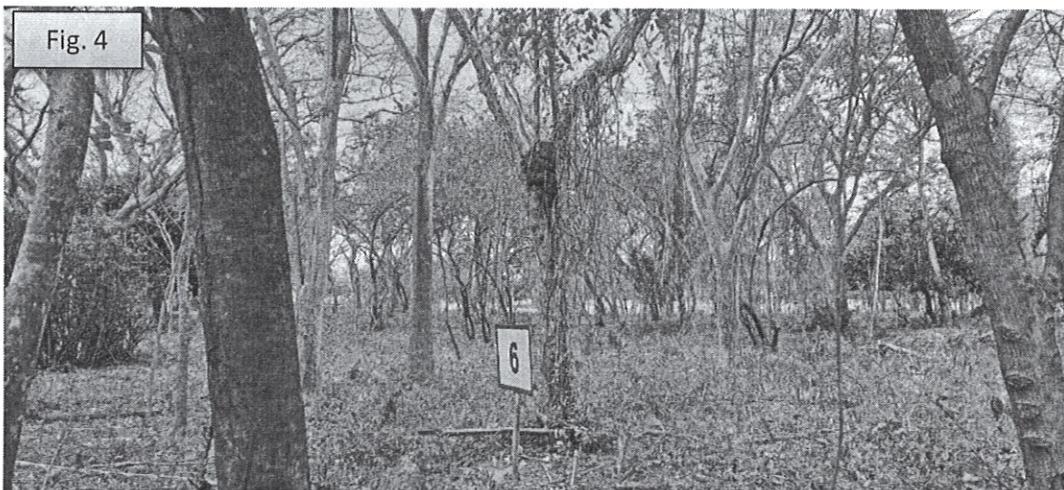
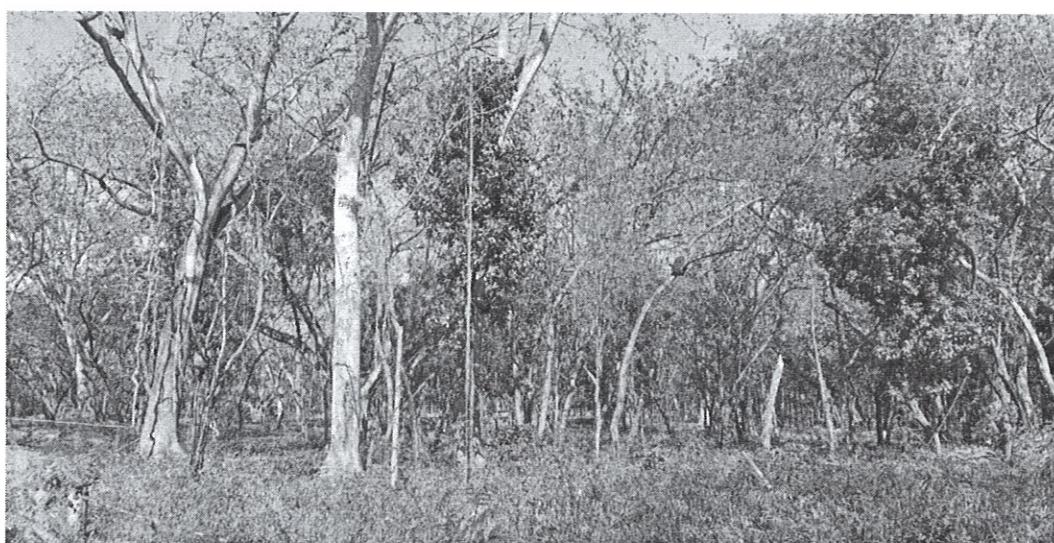
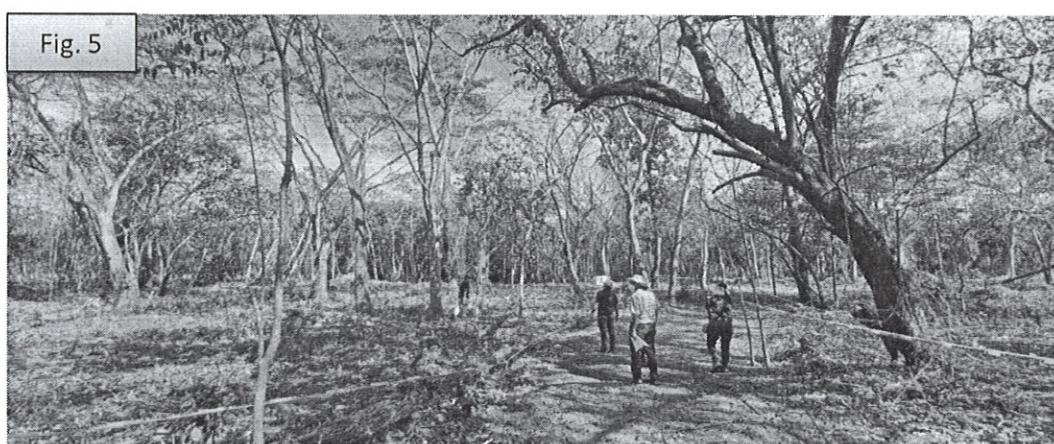
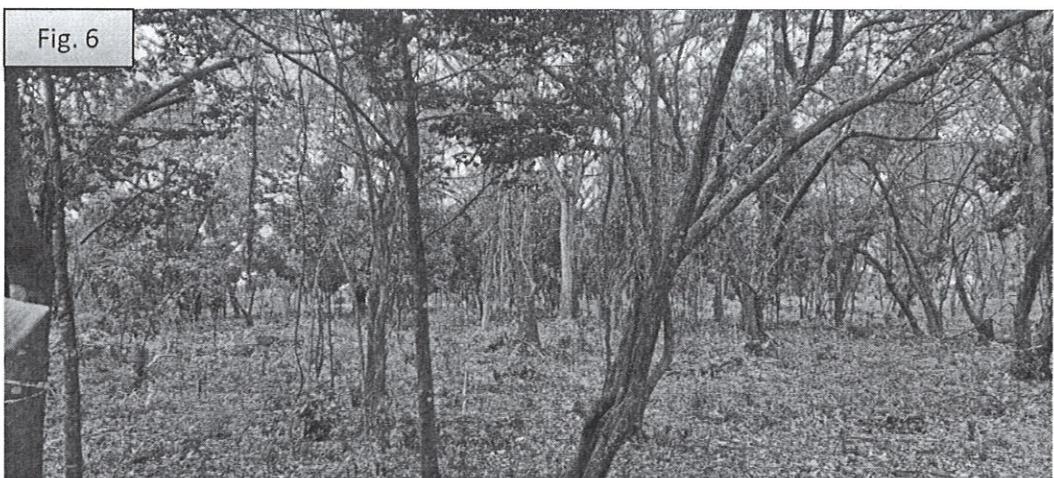
**Observación 1:** Durante la inspección se pudo observar que ya han realizado parte de la limpieza de la cobertura vegetal existente en el área de influencia directa del proyecto, los macro lotes se encuentran enumerados, igualmente las calles están demarcadas con cinta amarilla. Los árboles existentes se encuentran dispersos y enumerados de acuerdo al inventario forestal.

**Observación 2:** Dentro del área inspeccionada se pudo observar que la topografía es variada y nos indicaron que cada macro lote tendrá su nivel de terracería.

**Fig. 3, 4, 5 y 6:** Se puede observar la vegetación existente en el área, la topografía del terreno, los macro lotes enumerados y delimitados al igual que los caminos.
