INFORME TÉCNICO DE INSPECCIÓN

DRCC-IIo-099-2023

Proyecto:	APART HOTEL PARAÍSO – TORRE No. 1	
Promotor:	QUICK COLLECTORS INTERNATIONAL, S.A.	
Rep. Legal:	SALOMON VICTOR HANONO WIZNITZER	
Categoría:	I	
Consultores ambientales:	D.A.F. CONSULTING, S.A. IRC-062-2022 ANA ESCUDERO IRC-101-2008 JUAN DE DIOS CASTILLO IRC-044-2002	
Localización del proyecto:	SANTA CLARA, CORREGIMIENTO DE RÍO HATO, DISTRITO DE ANTÓN, PROVINCIA DE COCLÉ	
Fecha de inspección:	13 de abril de 2023	
Fecha de informe:	18 de abril de 2023	
Participantes:	<ul style="list-style-type: none"> • Ana Escudero - Consultora ambiental • Juan de Dios Castillo – Consultor ambiental • Ángela López - Evaluación de Impacto Ambiental- MiAMBIENTE, Regional de Coclé • Kiriam González - Evaluación de Impacto Ambiental- MiAMBIENTE, Regional de Coclé. • Rubén Correa -MiAMBIENTE, Regional de Coclé.

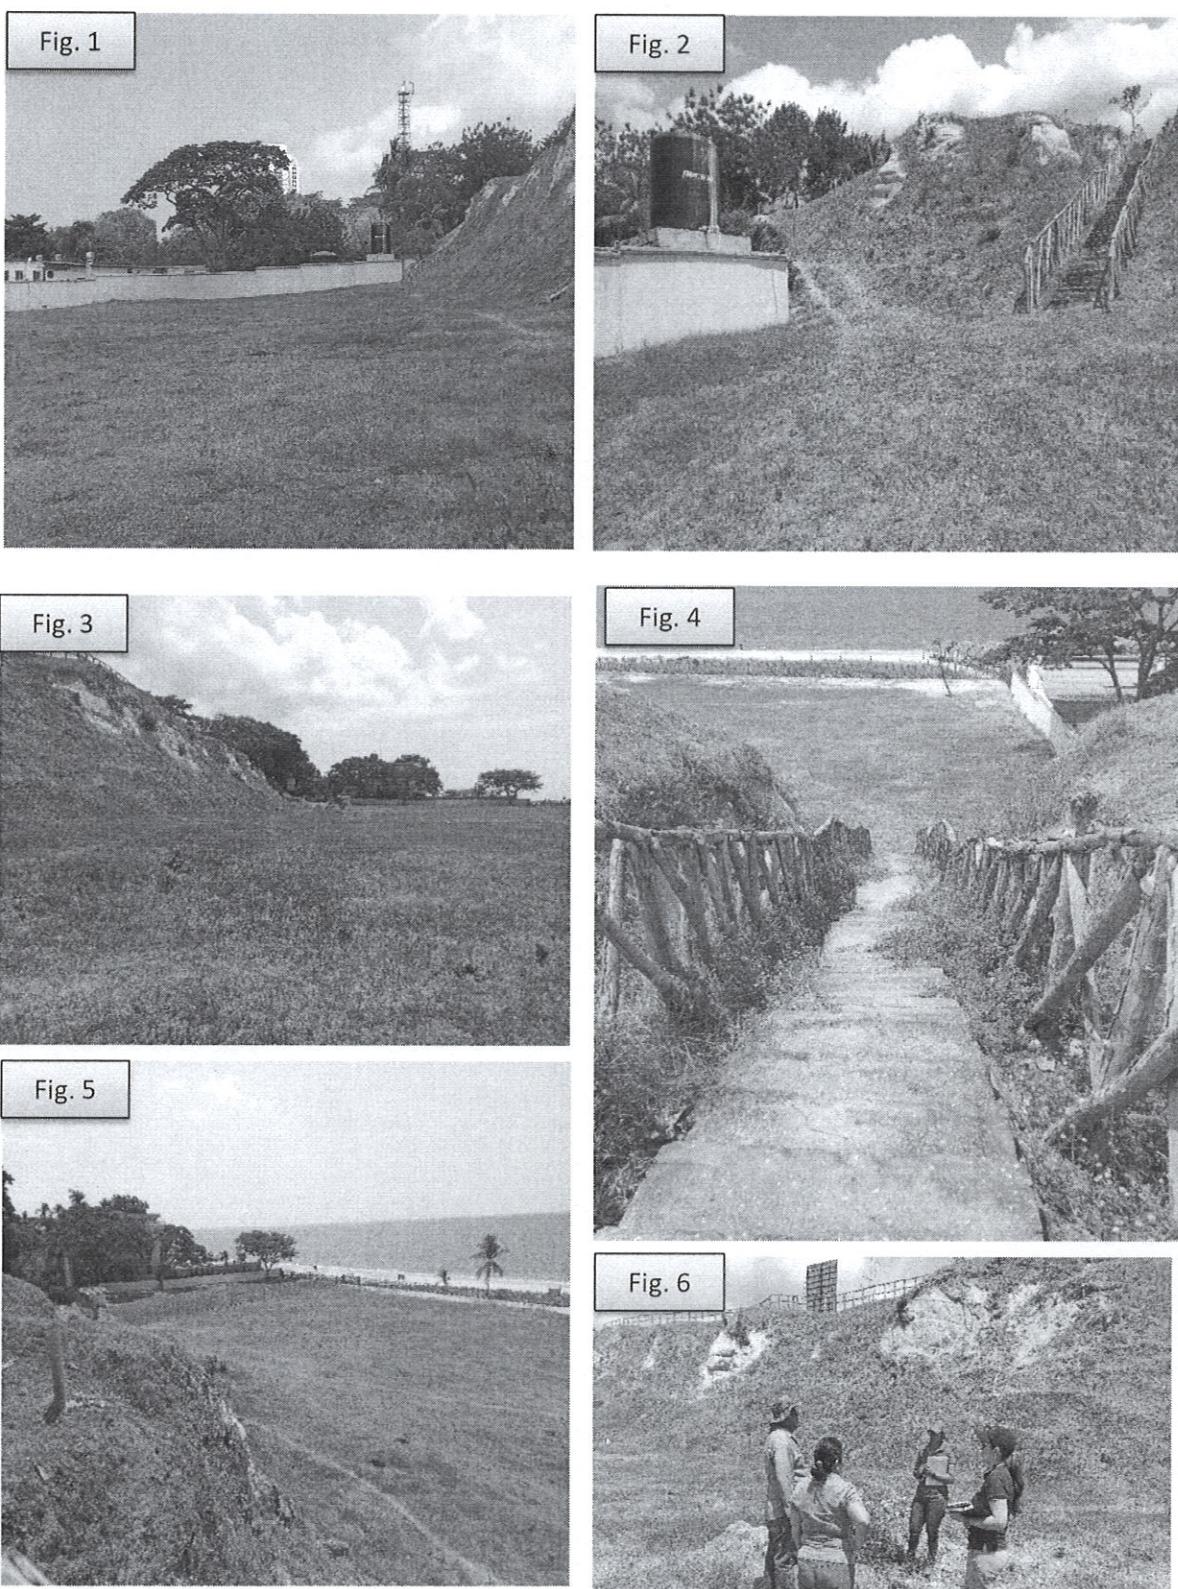
Observación 1: Al momento de la inspección se observa vegetación solo tipo gramínea, ya que el área ha sido intervenida años anteriores.

Fig. 1, 2, 3, 4 y 5: Se aprecia la topografía y vegetación existente en el área del proyecto.

Fig. 6: Se aprecia los participantes durante la inspección, en el área donde se ubican los pozos existentes.

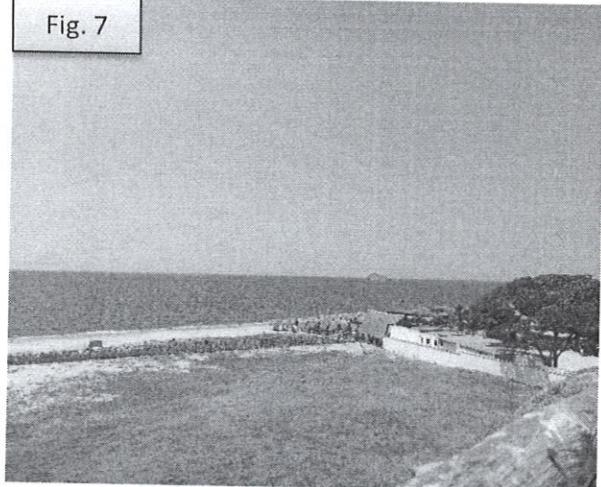
Observación 2: En EsIA indica que se trata de un área de topografía completamente plana e intervenida; sin embargo, durante la inspección, y de acuerdo al polígono presentado se evidencia que la parte baja (frente al mar) si se encuentra plana (ya intervenida años atrás) pero la parte posterior del polígono se encuentra sobre una meseta con una pendiente bien pronunciada, con talud irregular.

Fig. 7 y 8: Se aprecia la topografía y vegetación existente en el área posterior del polígono se encuentra sobre una meseta con una pendiente bien pronunciada.

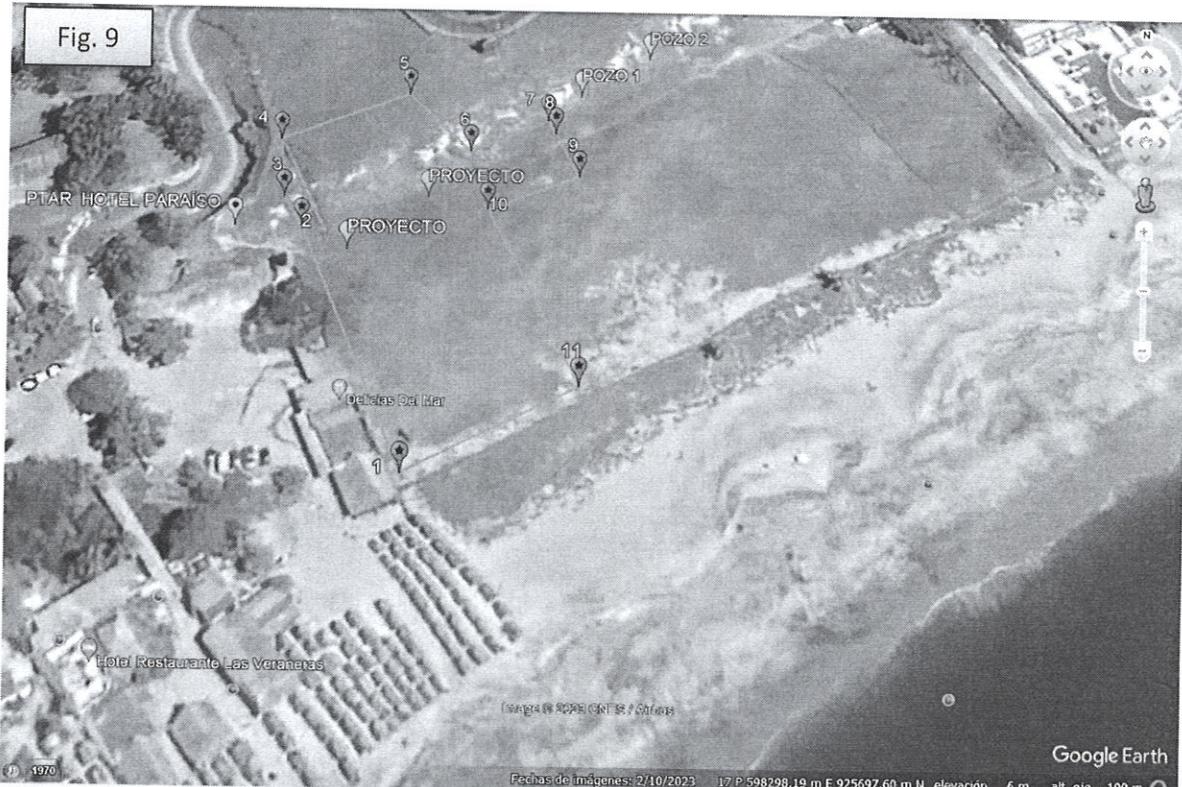
Fig. 9

- Lo observado en campo, no concuerda en su totalidad con la descripción de la línea base presentada en el EsIA, del proyecto categoría I, denominado: **APART HOTEL PARAÍSO – TORRE No. 1.**
- Al cotejar las coordenadas tomadas durante la inspección en comparación con las coordenadas del polígono del EsIA se evidenció que el área inspeccionada es acorde al área señalada en el EsIA.

Fig. 9: Vista en google Earth, con referencia de las coordenadas tomadas en campo durante la inspección comparadas con las coordenadas del polígono del proyecto y la coordenada de ubicación de la PTAR aprobada.

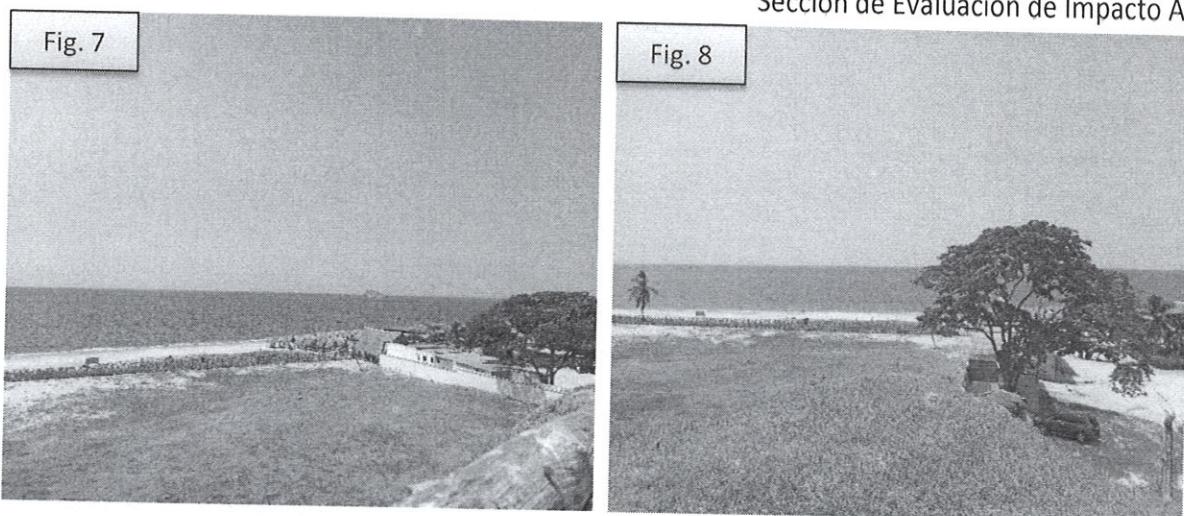
Fig. 7 y 8: Se aprecia la topografía y vegetación existente en el área posterior del polígono se encuentra sobre una meseta con una pendiente bien pronunciada.

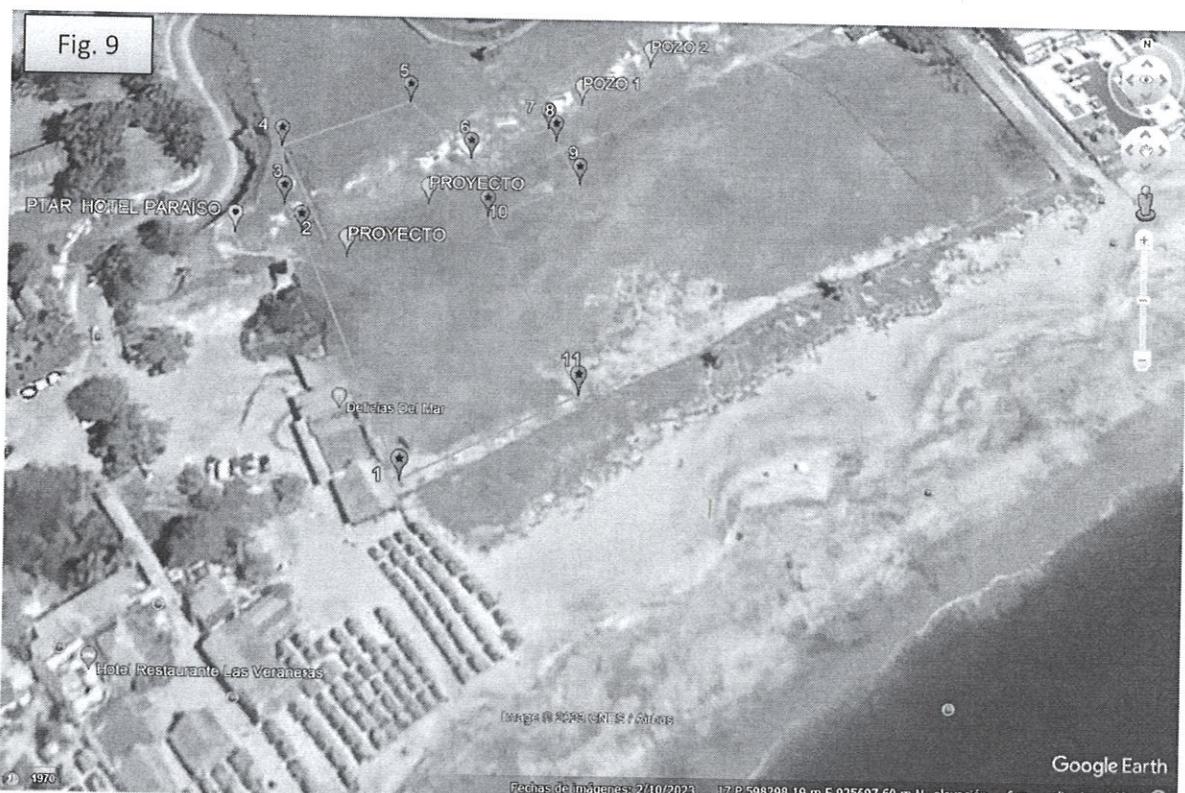
Fig. 9: Vista en google Earth, con referencia de las coordenadas tomadas en campo durante la inspección comparadas con las coordenadas del polígono del proyecto y la coordenada de ubicación de la PTAR aprobada.
