SECCIÓN DE EVALUACIÓN DE IMPACTO AMBIENTAL
INFORME TÉCNICO DE INSPECCIÓN AL ÁREA DE DESARROLLO DEL PROYECTO

Proyecto:	REFORMA Y EXPANSIÓN A SEGUNDO NIVEL DE LOCAL COMERCIAL EXISTENTE		
Categoría:	I		
Promotor:	JIHONG ZHONG (nombre legal) o KEE FUN CHONG (nombre usual)		
Representante Legal:	N/A		
Ubicación:	Corregimientos de Llano Bonito, Distrito de Chitré, Provincia de Herrera.		
Expediente No.:	DRHE-I-F-32-2023		
Fecha de Inspección:	11 de diciembre de 2023		
Fecha del Informe:	13 de diciembre de 2023		
Participantes:	Nombre	Cargo	Institución/Sociedad/Empresa
	Francisco Cortés	Evaluador de Impacto Ambiental	MiAmbiente – Dirección Regional de Herrera
	Jihong Zhong	Promotor	Auto repuestos Chong
	Augusto Mendoza	Arquitecto	Arquidiseños
	Milton Pérez	Ingeniero Civil	Arquidiseños

Informe Técnico de Inspección en Campo del proyecto **REFORMA Y EXPANSIÓN A SEGUNDO NIVEL DE LOCAL COMERCIAL EXISTENTE**

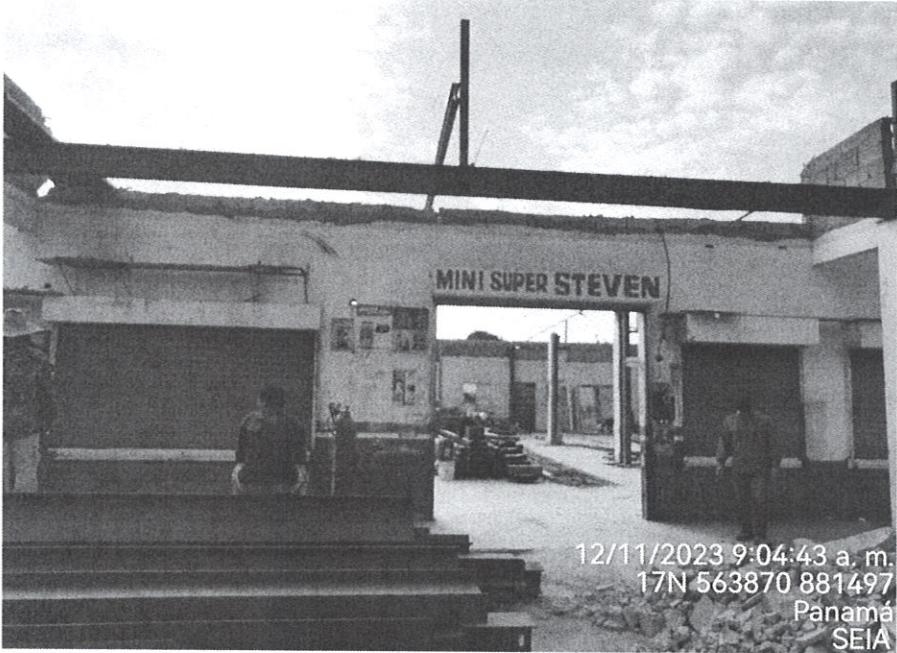
Fig. No. 1. Vista de los locales comerciales, se observan Vigas H en los estacionamientos existentes y el techo desinstalado

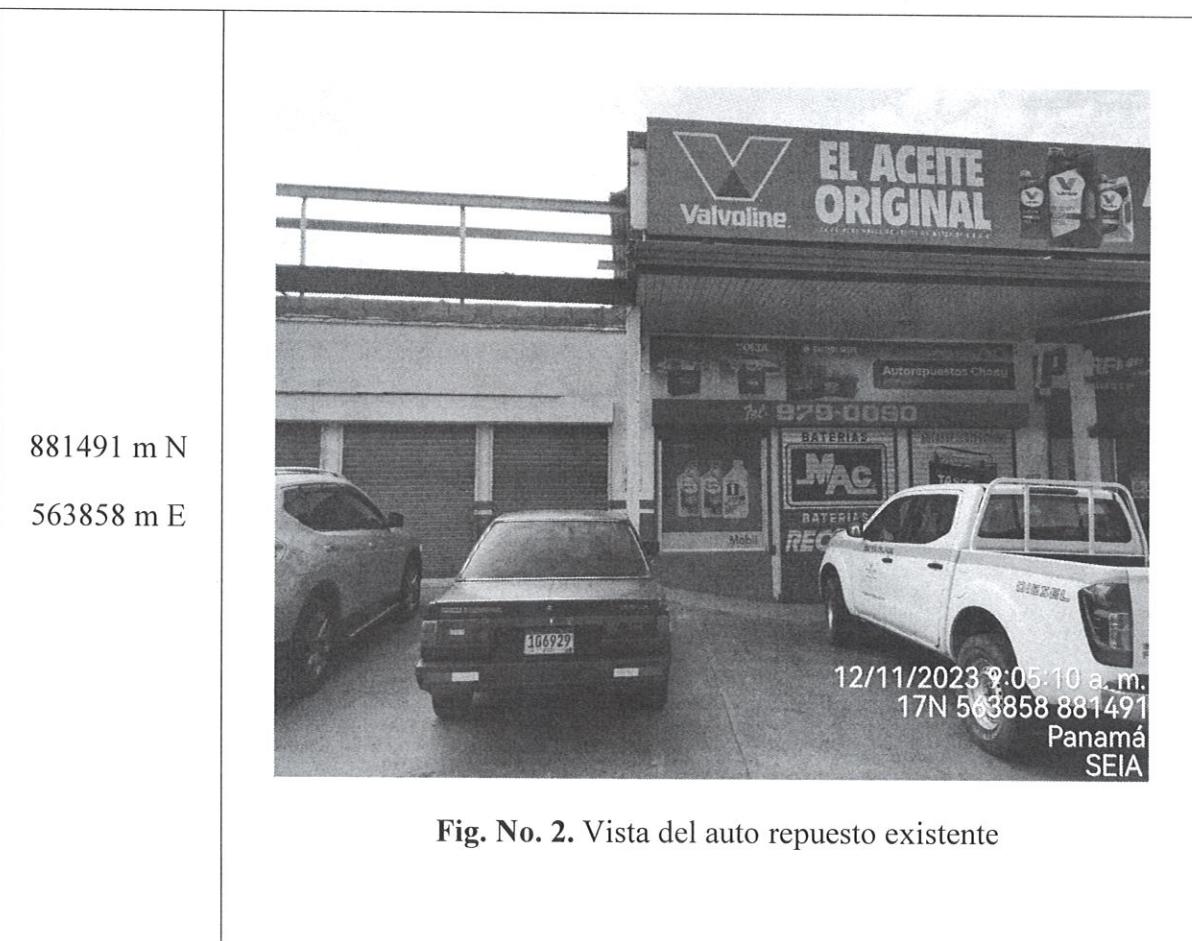
Fig. No. 2. Vista del auto repuesto existente
