**SECCIÓN DE EVALUACIÓN DE IMPACTO AMBIENTAL
INFORME TÉCNICO DE INSPECCIÓN AL ÁREA DE DESARROLLO DEL PROYECTO**

Proyecto:	GALERA – ANEXO DEPÓSITO		
Categoría:	I		
Promotor:	LI YUAN TIANRUI		
Representante Legal:	N/A		
Ubicación:	Corregimiento de Chitré Cabecera, Distrito de Chitré, Provincia de Herrera.		
Expediente No.:	DRHE-I-F-34-2023		
Fecha de Inspección:	26 de diciembre de 2023		
Fecha del Informe:	28 de diciembre de 2023		
Participantes:	Nombre	Cargo	Institución/Sociedad/Empresa
	Francisco Cortés	Evaluador de Impacto Ambiental	MiAmbiente – Dirección Regional de Herrera
	Lui Yuan Tianrui	Promotor	Auto repuestos Power
	Arcelio Flores	Arquitecto	Persona natural

Informe Técnico de Inspección en Campo del proyecto **GALERA – ANEXO DEPÓSITO**

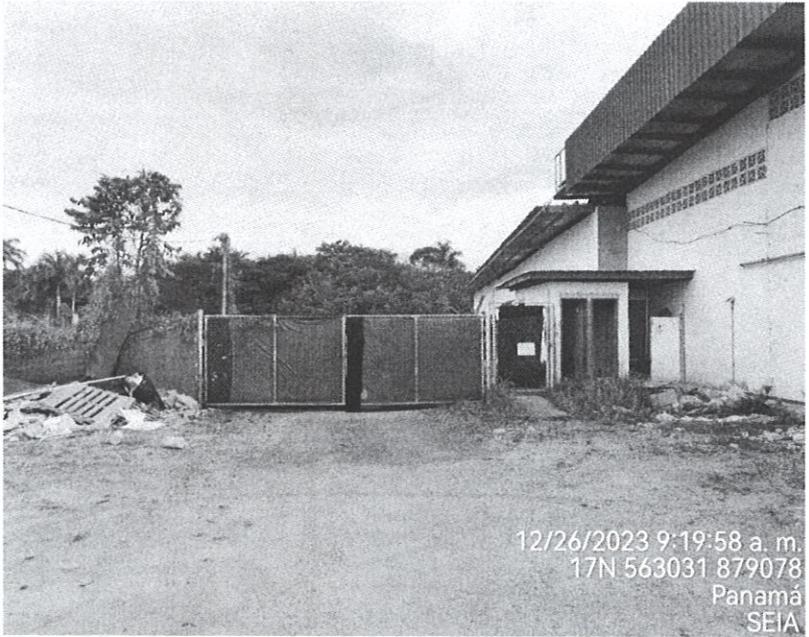
Coordenada de ubicación UTM (WGS-84):	Imagenes tomadas en el área propuesta para el desarrollo del proyecto
879078 m N 563031 m E

Fig. No. 1. Vista del área donde se pretende construir la galera, se observa suelo cubierto de material selecto, desechos sólidos y baños higiénicos.

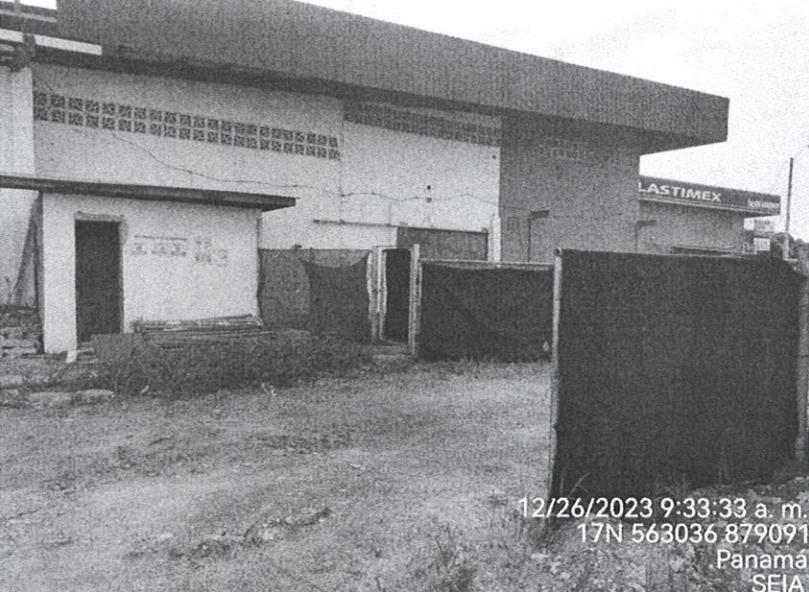
<p>12/26/2023 9:19:58 a.m. 17N 563031 879078 Panamá SEIA</p>
879091 m N 563036 m E

Fig. No. 2. Otra vista del área del proyecto, se observa galera existente, la nueva galera ira adosada a la misma.
