SINAPROC-DPM-458/8-08-2018

Informe Técnico de la inspección realizada en las instalaciones de la Caja de Seguro Social de El Crisol, corregimiento de José Domingo Espinar, distrito de San Miguelito, provincia de Panamá.

Nombre del solicitante:	Coordinación Nacional de Gestión de Riesgo, Caja de seguro Social.
Contacto	Licenciado Everyony Monroy (6490-8423)
Fecha de la Inspección:	Julio 2018
Evento:	Deslizamiento/Derrumbes
Dirección:	El Crisol, corregimiento José Domingo Espinar, distrito de San Miguelito.

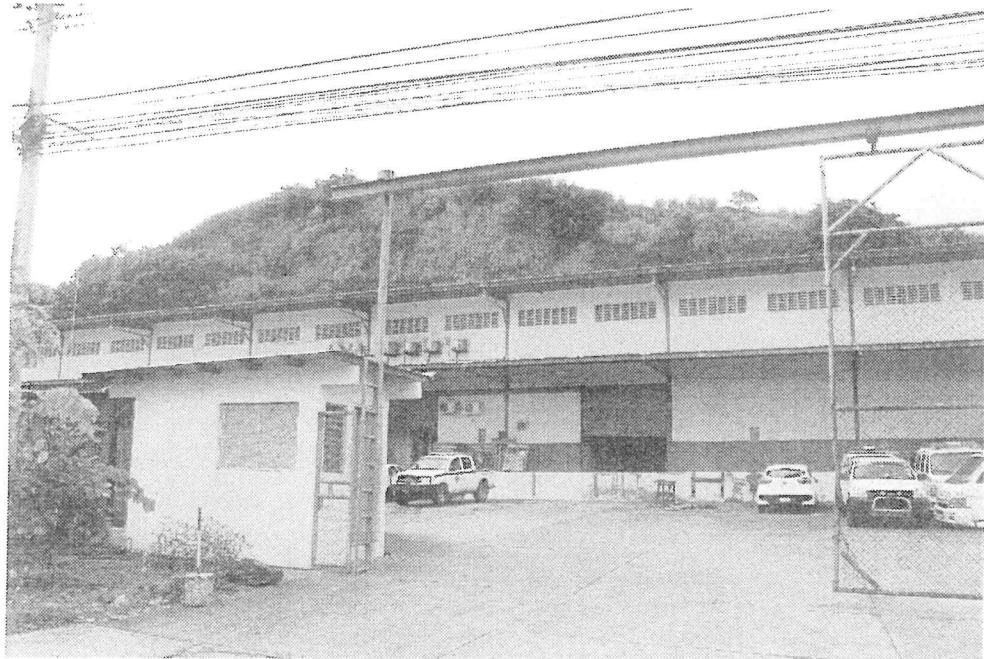
1. La edificación evaluada consta de 11 bodegas, de las cuales las bodegas 5, 6, 7, 8 y 9 son propiedad de la caja de seguro social.
2. En la evaluación se observó, que toda la edificación, donde parte de ella es propiedad de la Caja de Seguro Social, colinda en su parte posterior con un talud de aproximadamente 15 metros de altura, con una pendiente casi vertical, es decir de 90 grados y la distancia entre la estructura y el talud no es mayor de tres metro.

Vista panorámica de las instalaciones y el talud de aproximadamente 15 metros de altura y la distancia entre la pared posterior de las instalaciones y el talud.

1. Como medida inmediata se recomienda reubicar la imprenta y el depósito, hacia la parte de enfrente de la galera. Es decir desalojar la parte posterior de las galeras aproximadamente 25 metros.
2. A corto plazo, reubicar todos los departamentos que ocupan las instalaciones, hasta que se estabilice el talud.
3. Continuar el proceso de limpieza de la cuneta de la parte posterior, para evitar filtración en las instalaciones.
4. La realización de un estudio geotécnico completo donde se determinen las características geológicas y geotécnicas del talud y un análisis de estabilidad del mismo.

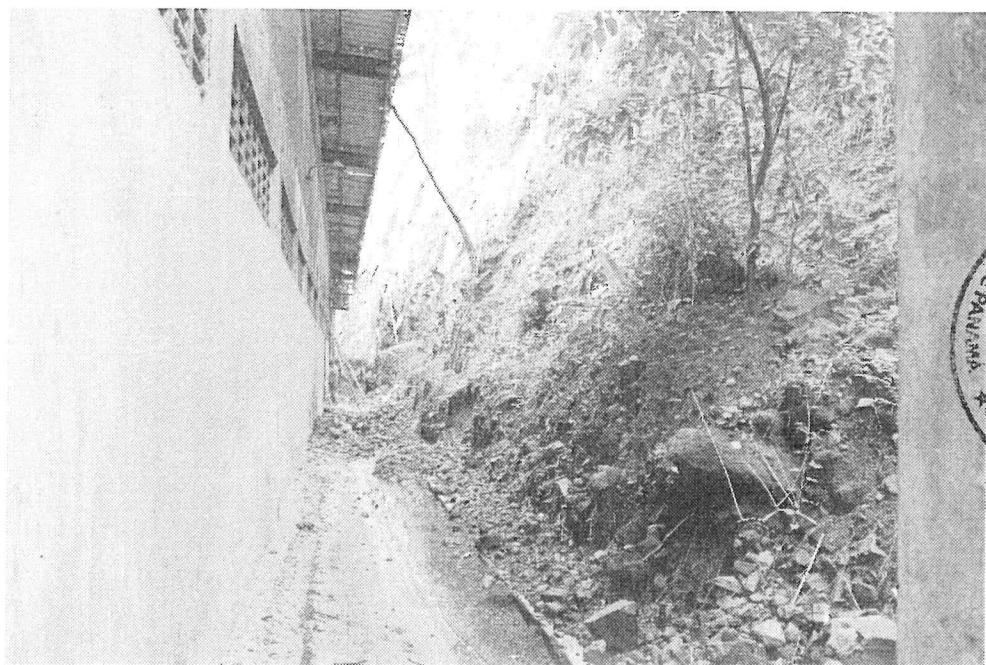
4. A consecuencia de los constantes derrumbes, se implementó una medida de mitigación para reducir el riesgo de derrumbe en las bodegas 1, 2, 3 y 4 de propiedad privada. Se instaló mallas metálicas con anclaje, las cuales ya no cumplen para lo cual fue diseñado, porque sufrió rotura por las caídas de roca.

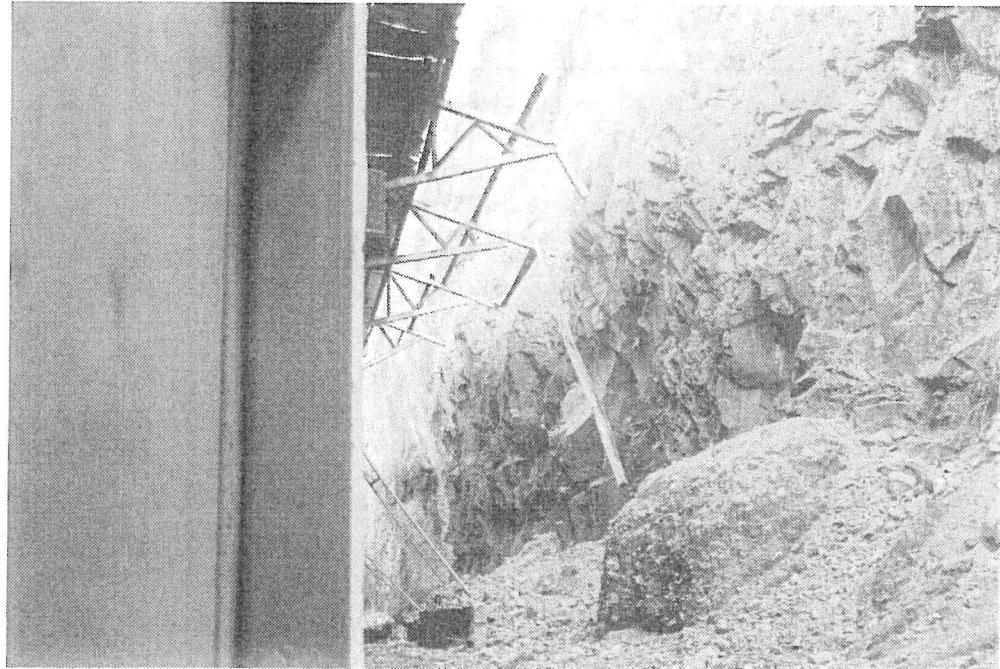
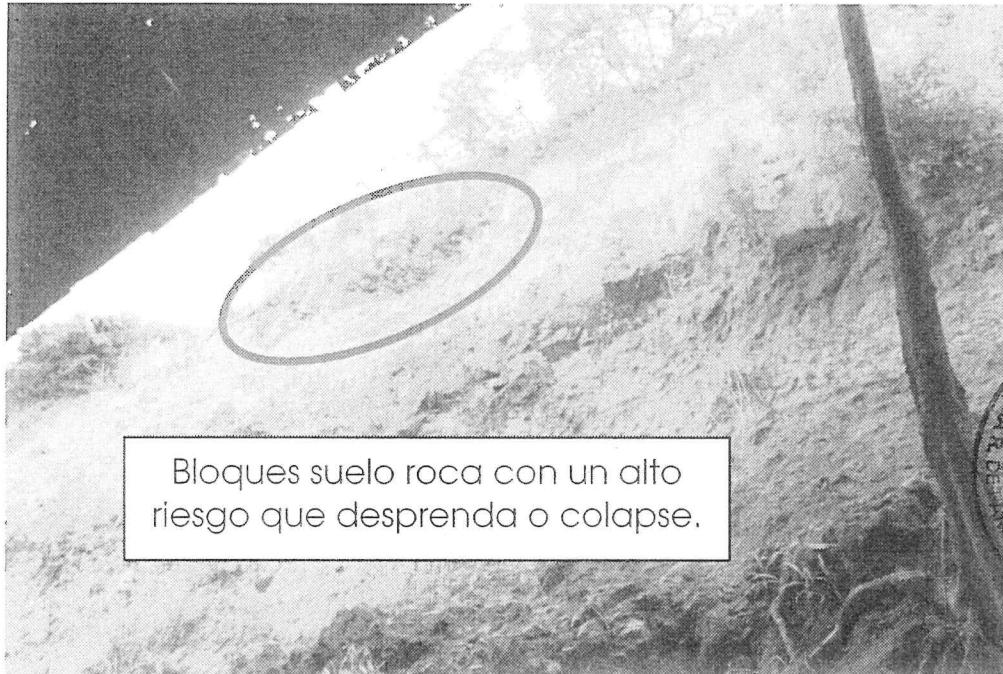
3. Según nos informó el personal que labora en estas instalaciones, el desprendimiento de suelo-roca, se genera con mucha frecuencia sobre todo en los periodos donde se presentan las fuertes y prolongadas precipitaciones pluviales, en algunos casos ha causando daños en la estructura del techo y acumulación de material en las paredes colindantes con el talud, que genera filtración a lo interno de las instalaciones.

Vistas del material suelo roca que obstruye el desagüe
y genera filtración en las instalaciones
