INFORME TÉCNICO DE INSPECCIÓN AL SITIO DE DESARROLLO DEL PROYECTO

Proyecto:	PARITA SUN PARK		
Categoría:	I		
Promotor:	ENERGÍAS RENOVABLES, S.A.		
Ubicación:	Corregimiento de Parita (cabecera), distrito de Parita, provincia de Herrera		
Expediente No.:	DRHE-I-F-30-2023		
Fecha de la inspección:	26 de Diciembre de 2023		
Fecha del Informe:	27 Diciembre de 2023		
Participantes:	Nombre	Cargo	Institución
	Aritzel Fernández	Evaluadora de Impacto Ambiental	MiAmbiente - Herrera
	Didacio Ramos		MiAmbiente-Herrera
	Digno Manuel Espinosa	Consultor

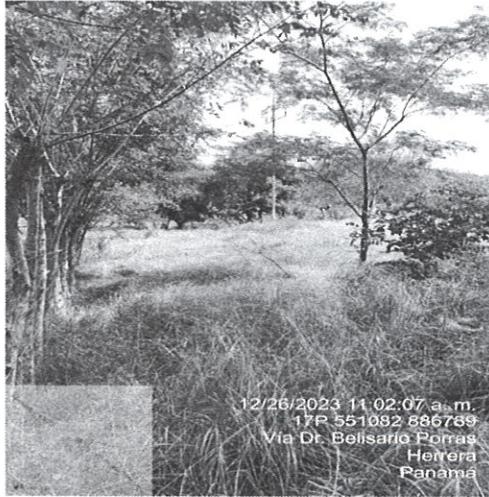
Foto N°1: Terreno en donde se llevará a cabo el proyecto.

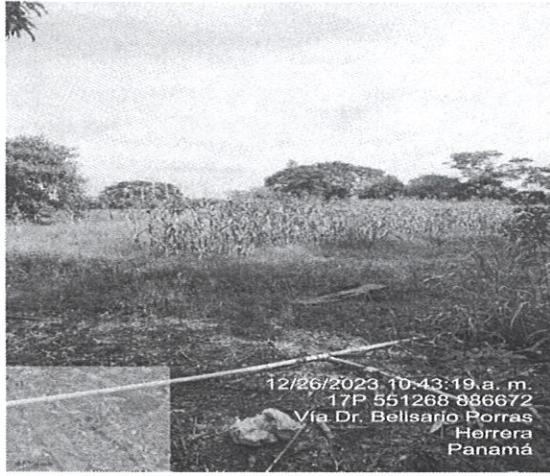
551268 E 886672N

<p>Fig. No. 2: En ciertos puntos del polígono del proyecto se encuentra sembrado de maíz, la cual está seco.</p>
Coordenada de ubicación UTM (WGS-84):	Imágenes tomadas en el sitio.
551082 E 886789 N

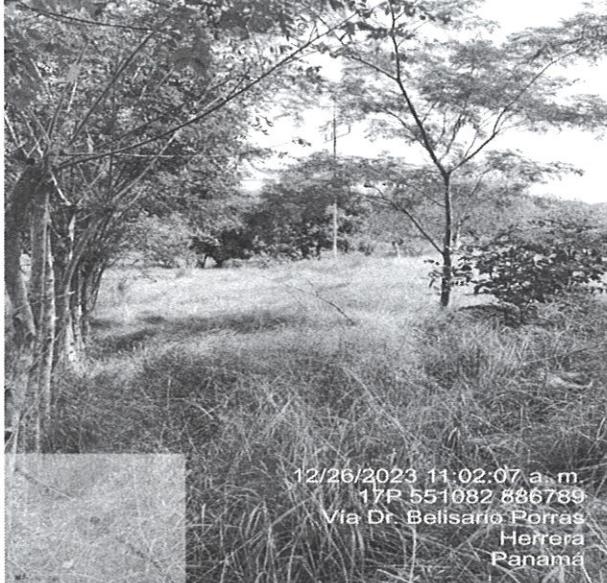
<p>Fig. No. 3: En el área del proyecto se observa gramínea, arbustos, árboles dispersos. La mayoría de los árboles se encuentran en las cercas vivas.</p>

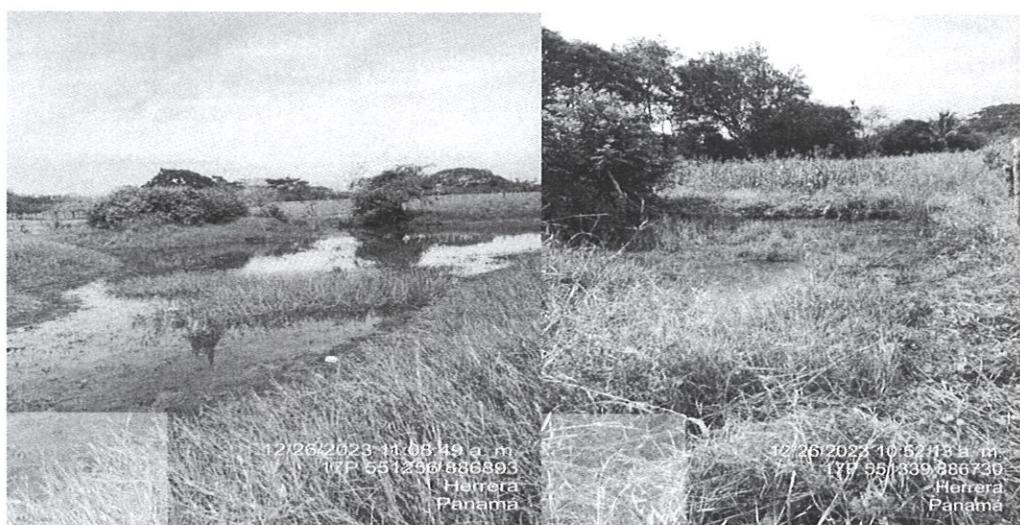
- La vegetación está representada por gramíneas, arbustos, algunos árboles dispersos. La mayoría de los árboles se encuentran en las cercas vivas.
- No existe dentro del polígono del proyecto cuerpos de agua superficial. Pero se pudo observar dos lagos que de acuerdo al consultor fueron hechos por el anterior dueño de la finca, para la recolección de agua, la cual la aprovecharía para el ganado en la época seca.

Fig. No. 4: En dos puntos se pudo observar dos lagos artificiales que fueron hechos por el anterior usuario de la finca con el objetivo de almacenar agua para el ganado.

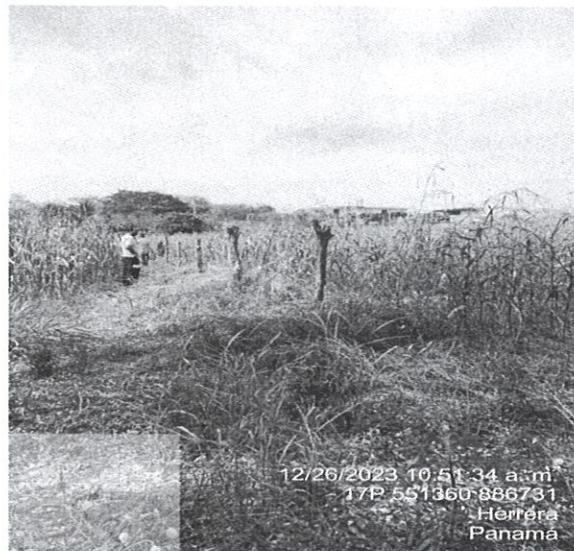
551360E
886731N

Fig. No. 5: En las colidencias del proyecto se encuentra en la parte frontal una Estación de combustible y en sus alrededores fincas destinadas a la ganadería y a la actividad agrícola.
