## DIRECCIÓN DE COSTAS Y MARES

### INFORME TÉCNICO DE INSPECCIÓN N° 003-2024

Proyecto: "MOVIMIENTO DE SUELO LA ISLA"

Primera Información Aclaratoria

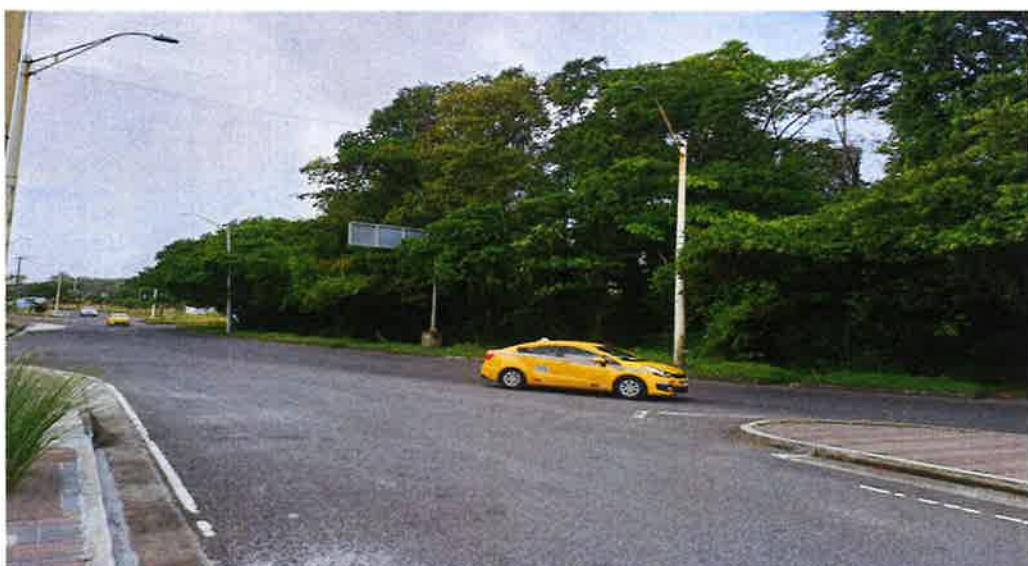
Vista panorámica del manglar el cual quedó rodeado por carretera.

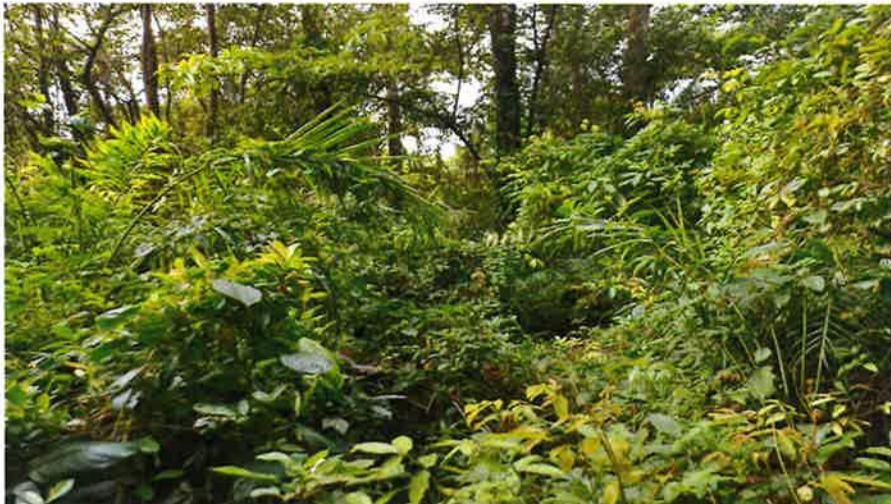
Vista dentro del área del manglar: se puede apreciar el estado en que se encuentra.

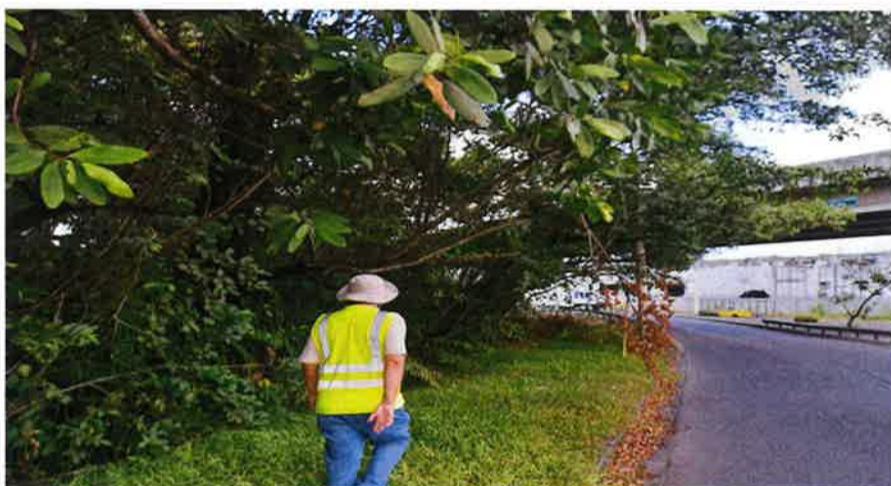
Los alrededores del área del proyecto se encuentran impactadas, por acumulación de basura y desechos domésticos, sin embargo, los árboles de mangle se mantienen en buen estado no se observa regresión o que se estén muriendo, al contrario de la inspección anterior el área se observa más verde. Aquellos árboles de mangle que están alrededor de la servidumbre de las calles si se observa que requieren poda para no causar imprevistos o accidentes en la carretera.

Se aprecia que muchos árboles sobresalen sus ramas hacia la carretera.

- En la inspección realizada no se observó que se estén muriendo los árboles de mangle.
- El área descrita requiere acciones de limpieza por la presencia de residuos domésticos que se encuentra dentro del manglar y en algunas áreas de la servidumbre vial.
- Alrededor de esta área se requiere algunas podas de los árboles para evitar algún riesgo de accidente que se pueda dar.

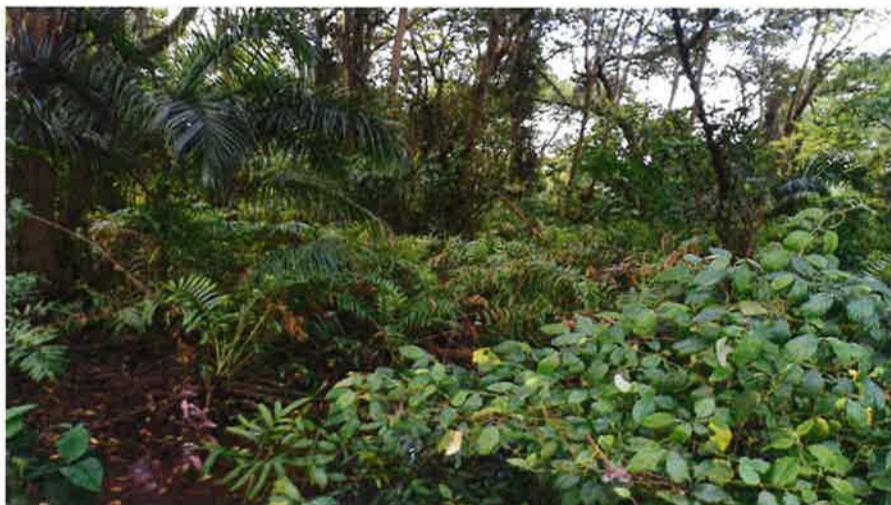
Dentro del manglar hay especies como palmas, enredaderas, helechos de manglar, conocidos como negra jorra.

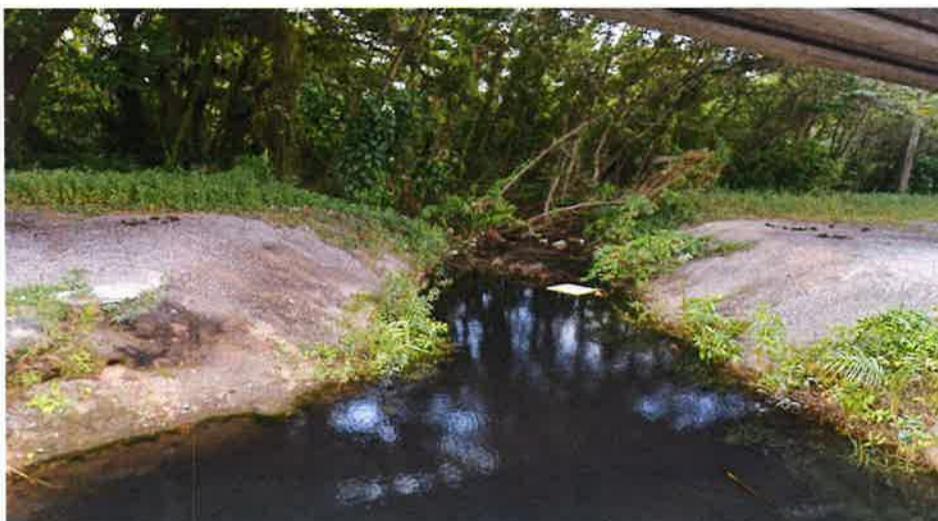
La inspección se realizó en época de verano; se caminó dentro de este bosque observándose en el suelo una capa gruesa de mulch, que mantiene mucho la humedad. Para las partes donde están los desagües hay suelo fangoso, la mayoría tiene mucha tierra acumulada que no permite que el agua fluya con rapidez. Se observó en las entradas de los cajones de desagües, agua acumulada con pececitos.

Se aprecia drenajes que vienen de la carretera y que mantienen la humedad dentro de este ecosistema.

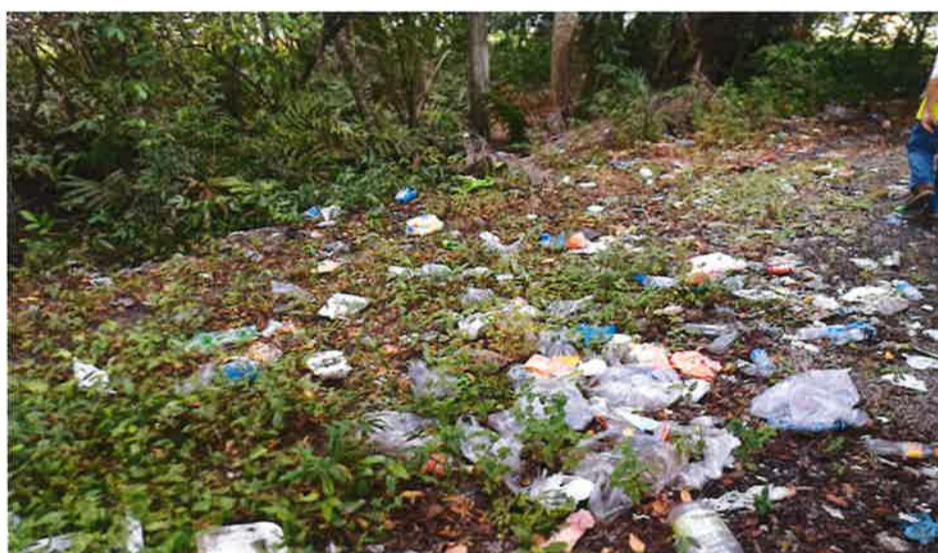
En ciertas áreas hay mucho desecho de basura doméstica,  
Especialmente en algunas servidumbres de la carretera.

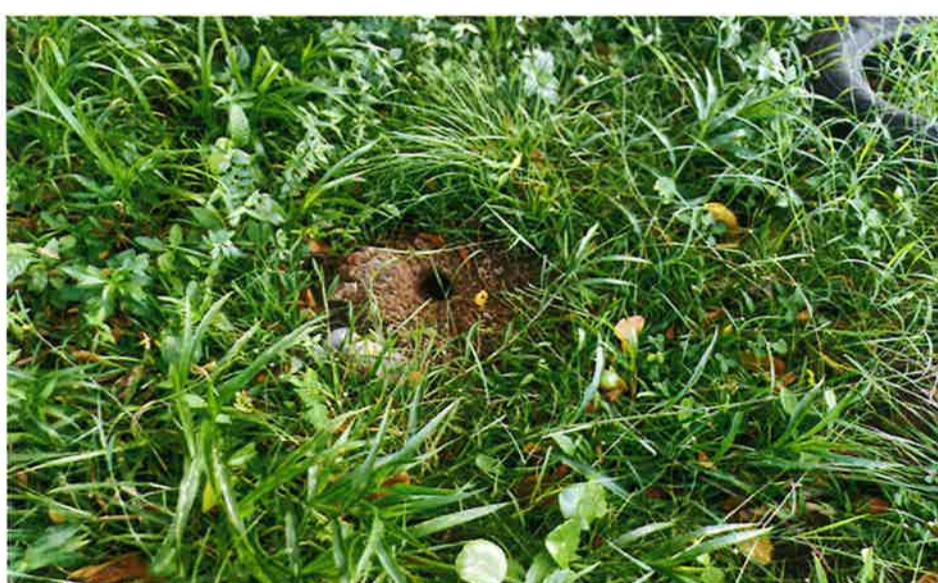
Se observa regeneración natural y habitad de cangrejos.

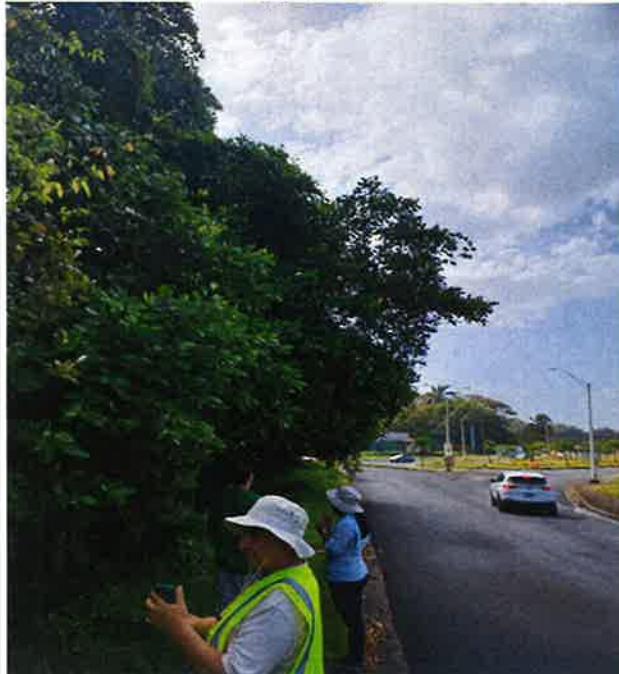
Se puede apreciar el estado sanitario que se encuentra este ecosistema que aunque no tiene influencia directa con el mar se mantiene en buen estado. Es decir, que a pesar de la ausencia de una influencia marina directa, el manglar persiste en condiciones óptimas, revelando la capacidad única de este ecosistema para adaptarse y prosperar en su entorno específico.
