Memorando  
DSH-027-2024

## INFORME TECNICO DE INSPECCION N° 004-2024

## PROYECTO HACIENDA LAS ROSAS

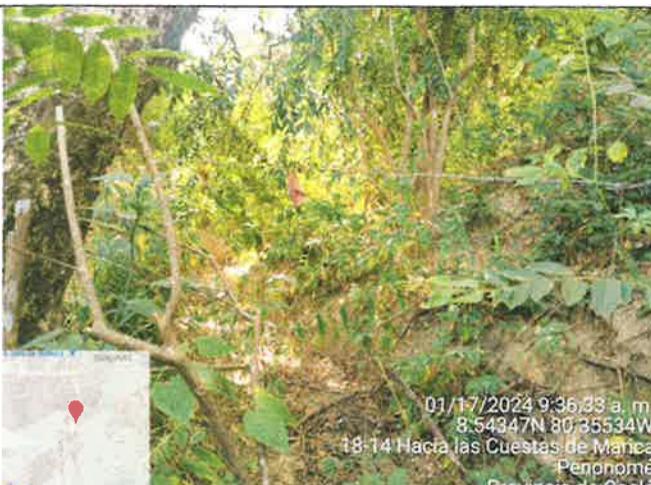
Área del polígono donde se encuentra el primer cuerpo de agua (quebrada sin nombre 1)

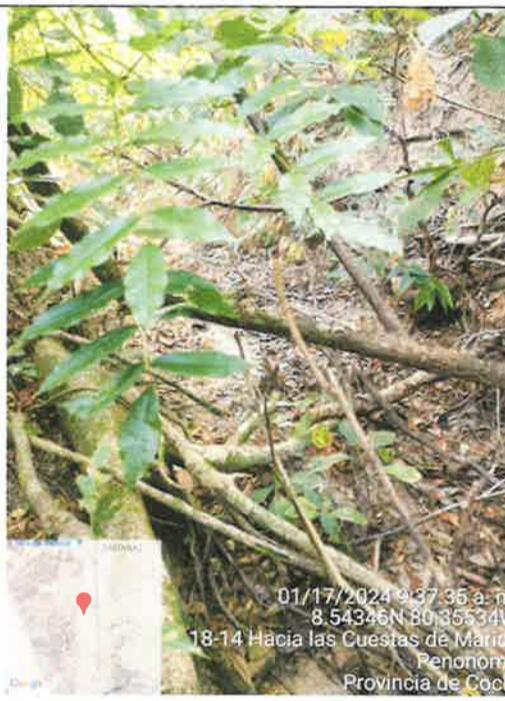
Se llegó al primer punto a inspeccionar, donde se encuentra el primer cuerpo de agua (quebrada sin nombre 1), pudimos observar que en el momento de la inspección este se encontraba sin agua, este cuerpo de agua atraviesa el polígono; luego seguimos el recorrido, en donde evidenciamos la existencia del segundo cuerpo de agua (quebrada sin

Quebrada sin nombre 1 sin presencia de agua al momento de la inspección

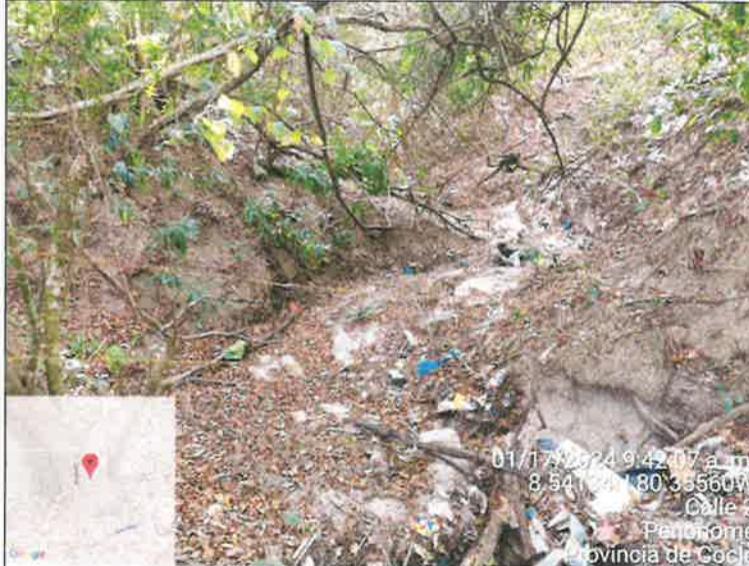
Área del polígono donde se encuentra el segundo cuerpo de agua (quebrada sin nombre 2)

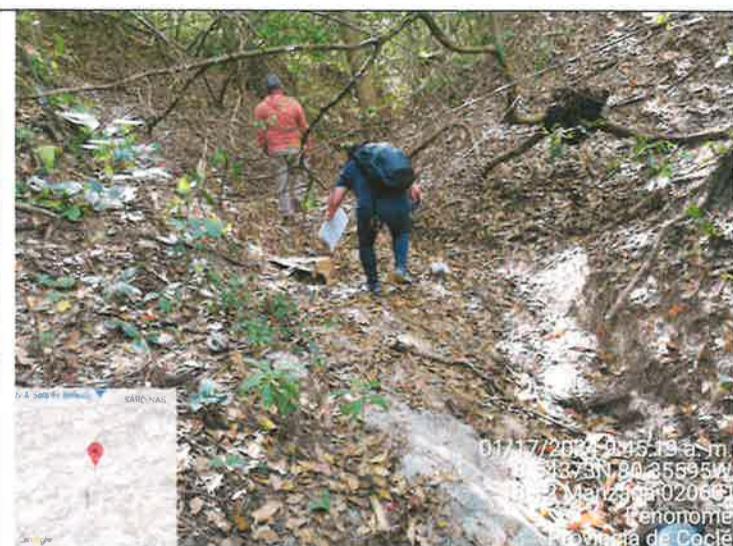
nombre 2) que también se encontraba seco, donde pudimos notar una gran cantidad de basura que suponemos llega en tiempo de lluvias.

Recorrido por el cuerpo de agua  
sin presencia de agua (quebrada  
sin nombre 2)

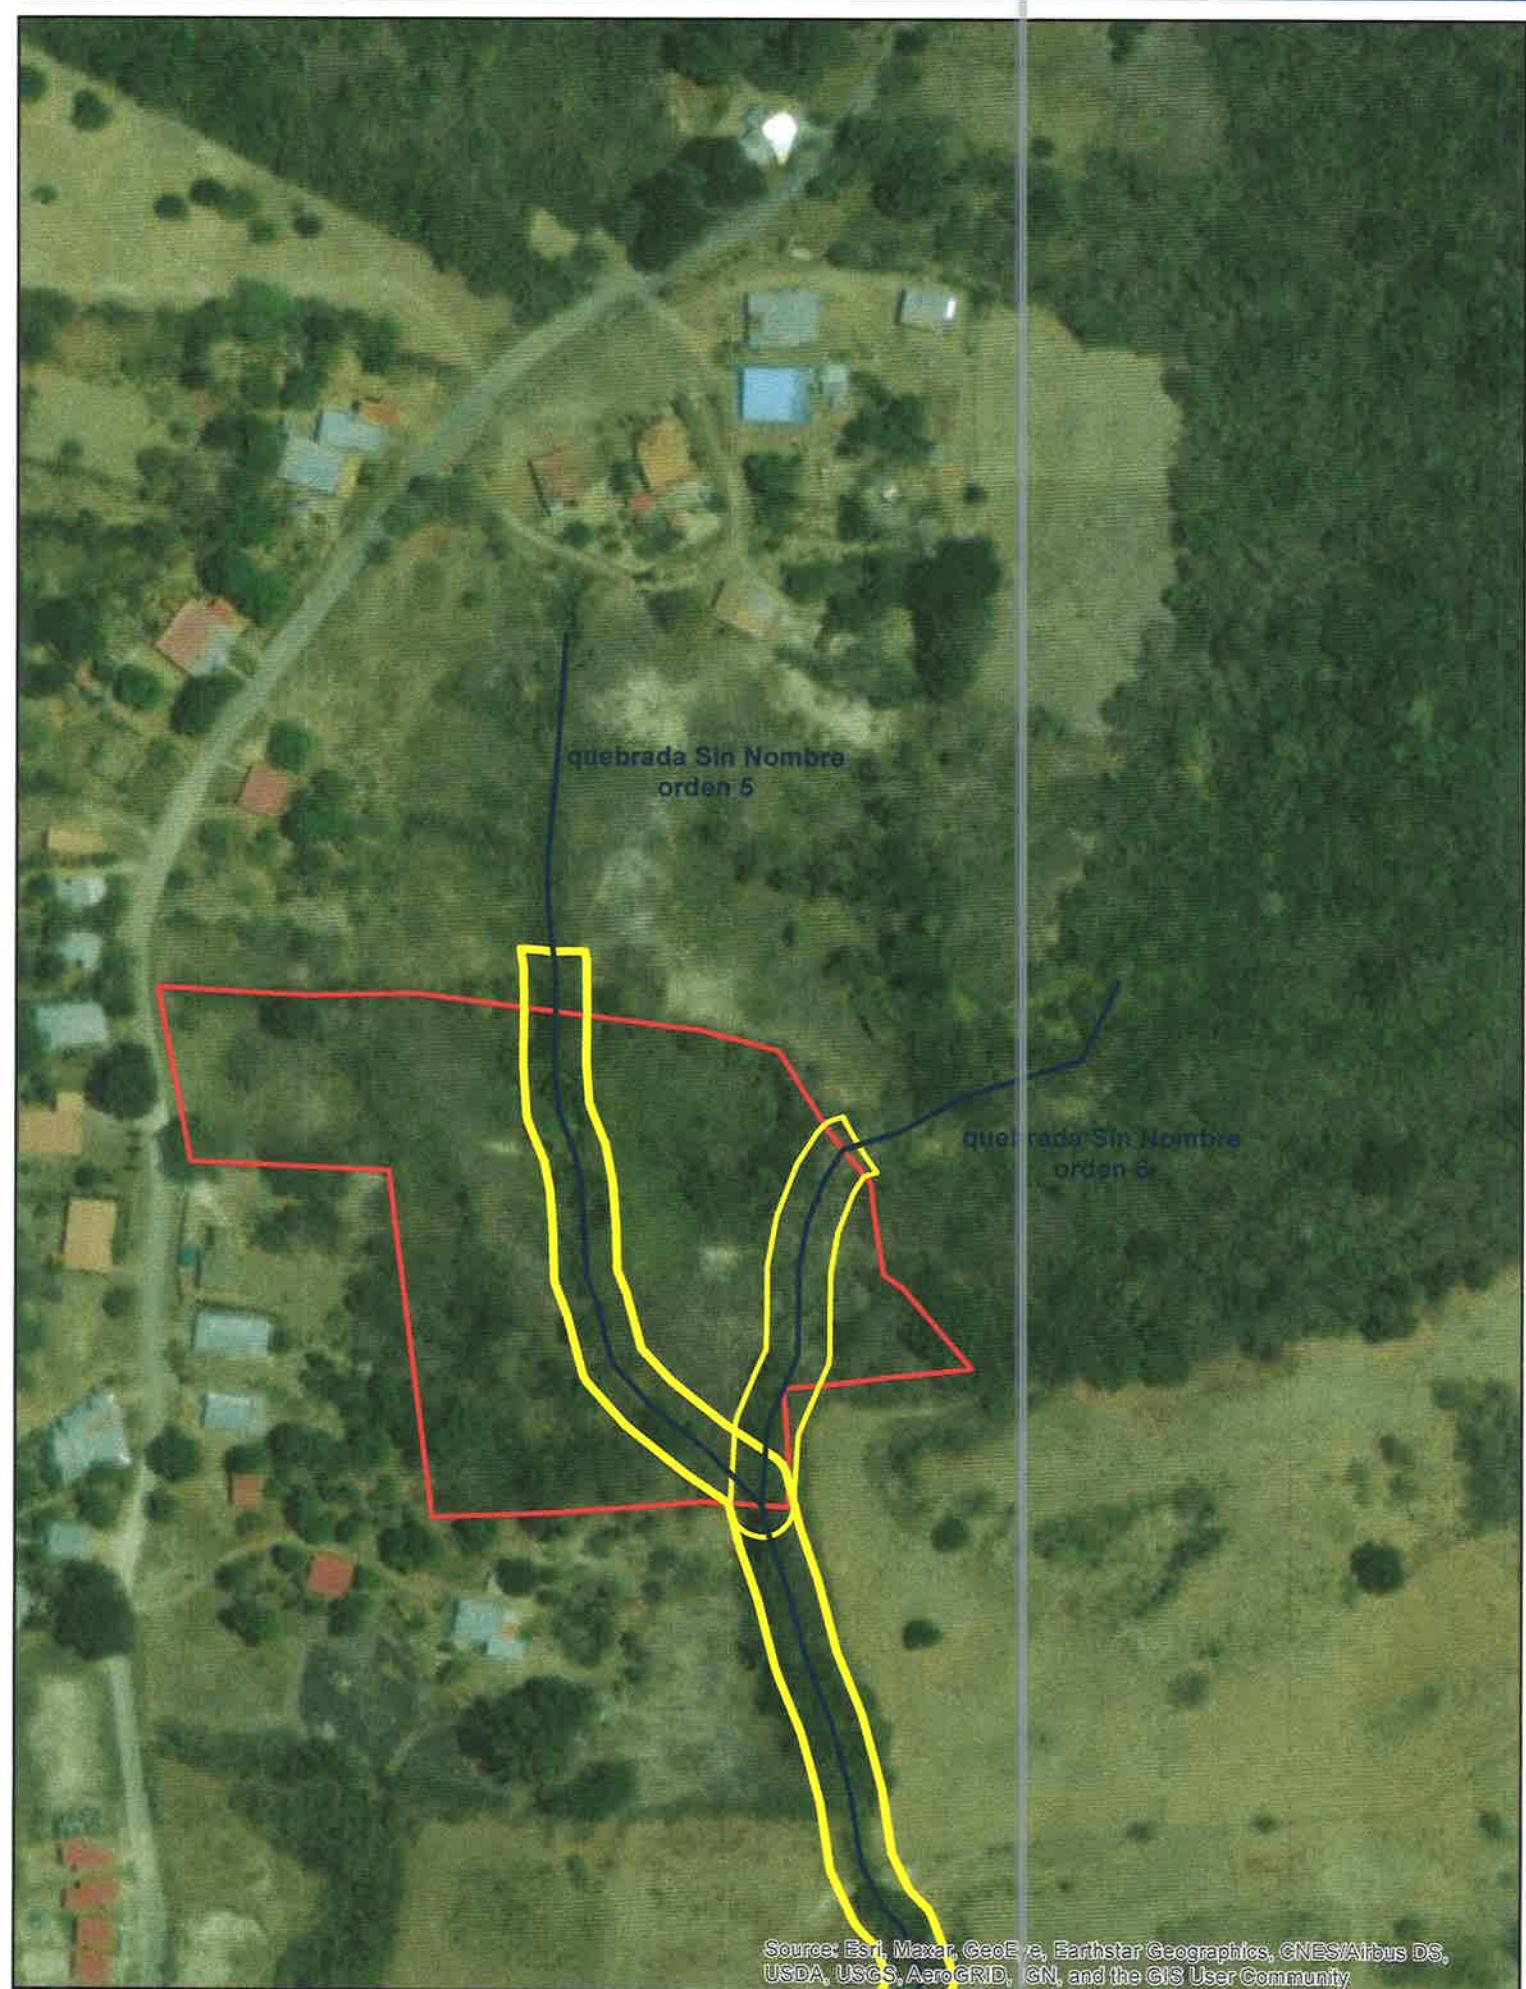
Es importante tomar en cuenta, que estas fuentes hídricas son de orden hidrológico 5 (quebrada sin nombre 1) y orden 6 (quebrada sin nombre 2), que cuentan con un flujo de agua de acuerdo a la ocurrencia de precipitaciones (estacionarias) en la zona, como lo podemos ver en el mapa adjunto.
