MEMORANDO DSH-144-2023

INFORME TÉCNICO No. DSH-DCS-006-2023

TIPO DE INSPECCIÓN:	Visita Técnica.
PROYECTO:	VIVI GARDENS
PROMOTOR:	SAN LUCIANO, S.A.
REPRESENTANTE LEGAL:	Mayra Esther Lezcano de Rodríguez
UBICACIÓN:	Corregimiento de Puerto Pilón, distrito provincia de Colón.
FECHA DE INSPECCIÓN:	06 de febrero de 2023.
FECHA DE ELABORACIÓN DEL INFORME:	10 de febrero de 2023.
PARTICIPANTES EN LA INSPECCIÓN:	<ul style="list-style-type: none">• Dirección de Seguridad Hídrica (DSH)<ul style="list-style-type: none">○ Jonatan Rodríguez - Técnico del departamento de Conservación de Suelos.• Dirección de Evaluación de Impacto Ambiental<ul style="list-style-type: none">○ Alexis Abrego – Técnico evaluador de Estudios de Impacto Ambiental○ Milagros Abrego – Técnico evaluador de Estudios de Impacto Ambiental• Proyecto Vivai Gardens<ul style="list-style-type: none">○ Consultor

Inspección técnica a proyecto Vivai Gardens para la verificar la existencia de cuerpos de agua.

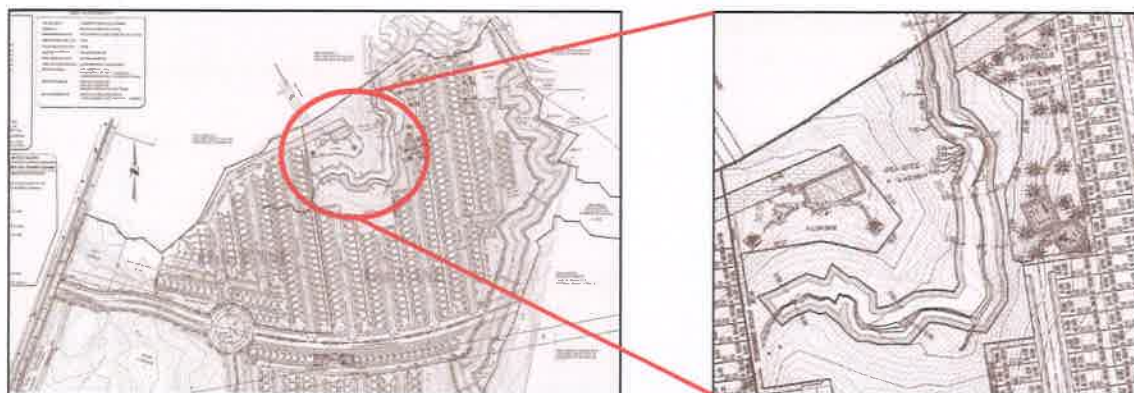
Punto n°2: En este punto se logró observar un cuerpo de agua, con vegetación ribereña abundante. Al visualizar este punto en el plano del proyecto, se concluyó que es parte de una zona fuera del área de desarrollo denominada área verde, la que a su vez contempla una área de protección ribereña de 10 m a cada lado del cauce.

Capturas de pantalla del plano de anteproyecto presentado en la segunda información aclaratoria.

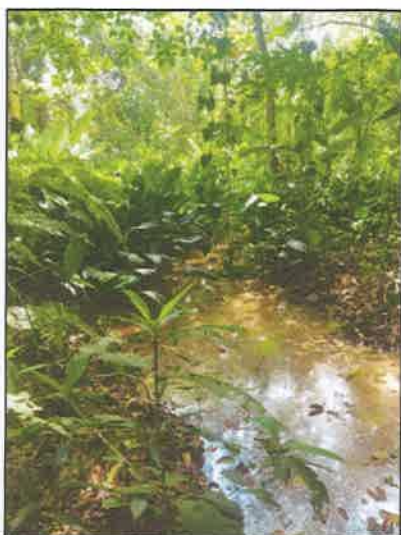
Foto n°4: Cuerpo de agua ubicado en el punto 2 del recorrido (área verde del proyecto)

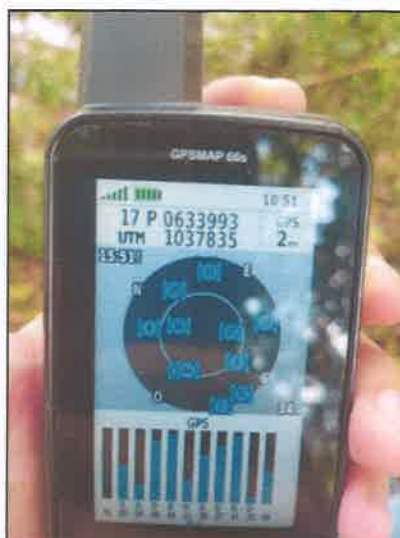
Foto n°5: coordenadas del punto donde inicia el recorrido del cuerpo de agua identificado en el punto 2

1. Incluir radio de protección al área aguas arriba del punto 2 (coordenadas de la foto n°5) (radio de 100m)

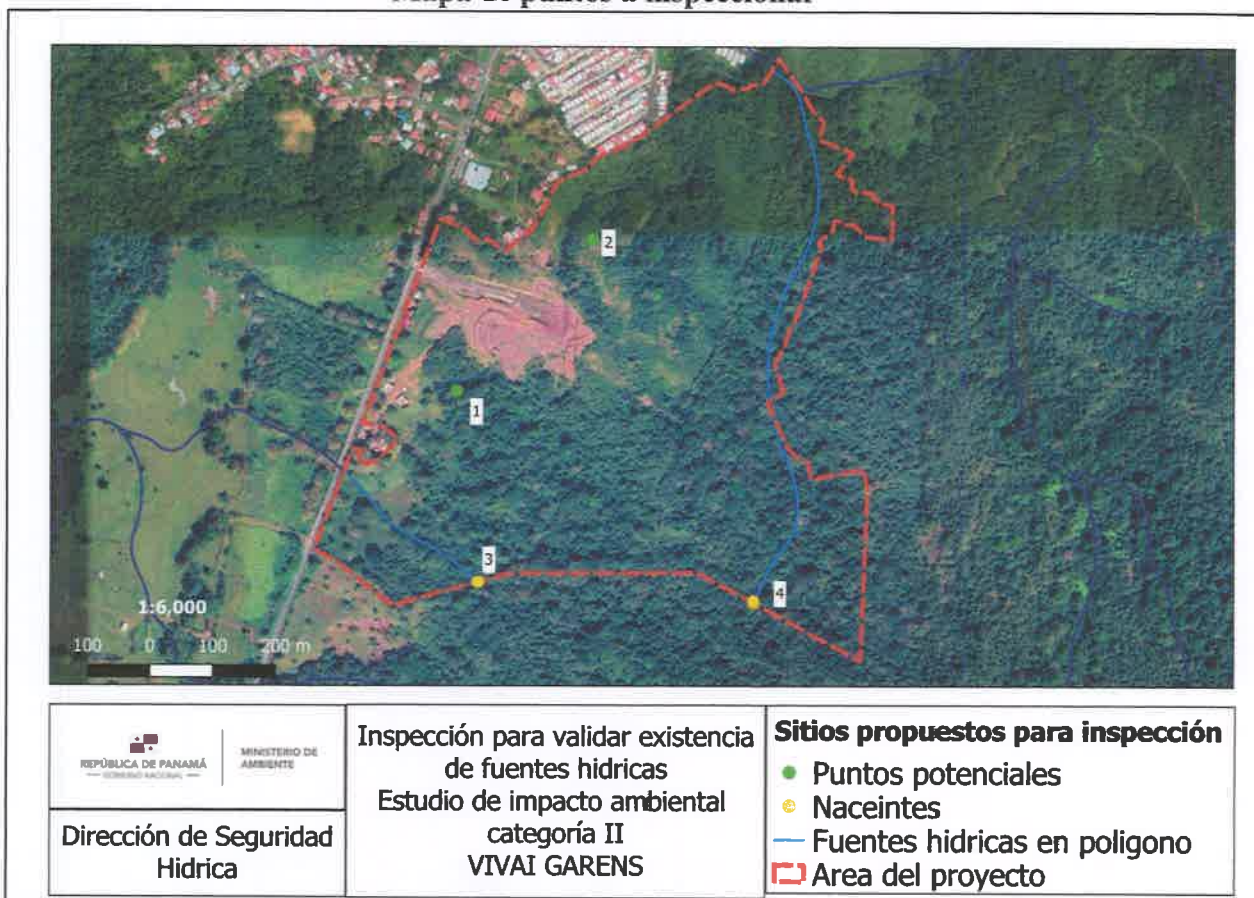
Mapa n°1: Secuencia numérica de los sitios a inspeccionar

Se propuso hacer el recorrido en el orden que aparece en el mapa n°1 y se pudo observar lo siguiente:

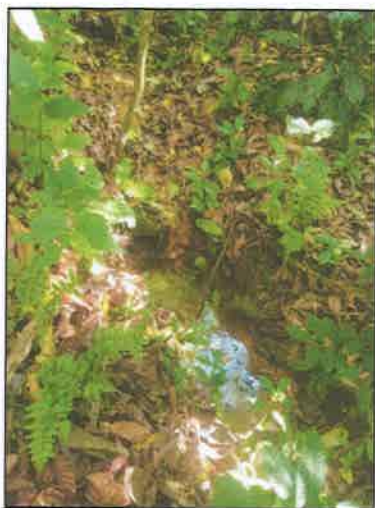
Punto 1: en este punto se observó pequeñas cantidades de agua empozadas, por ello nos movilizamos aguas arriba y efectivamente se puede observar que el agua del sitio es debido a escorrentía por la topografía del sitio.

Foto n°1: remanentes de agua encontrados en el punto 1

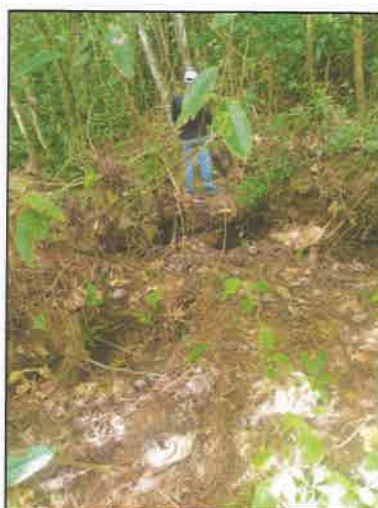
Foto n°2: Sitio aguas arriba del punto 1

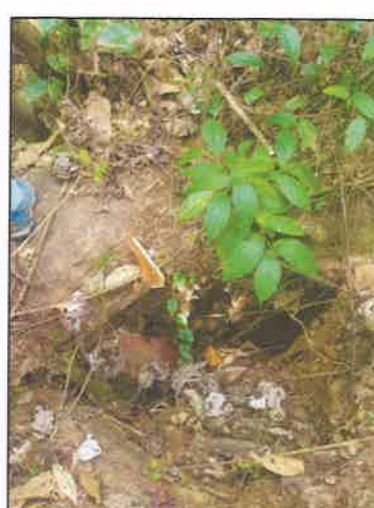
Foto n°3: Punto donde convergen las aguas de escorrentías procedentes de la parte alta
